# Tilstandsrapport

Fritidsbolig

Nysætervatnet Hyttegrend 4, 6220

Befaringsdato: 06.02.2025

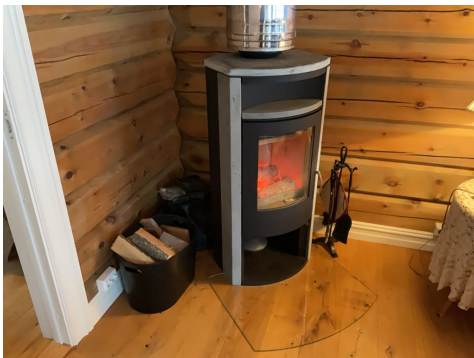
## ! TG 1 Pipe og ildsted

Det er stålpipes fra byggeår, pipen er koblet til peisovn. Det er glassplate på gulvet under peisovnen.

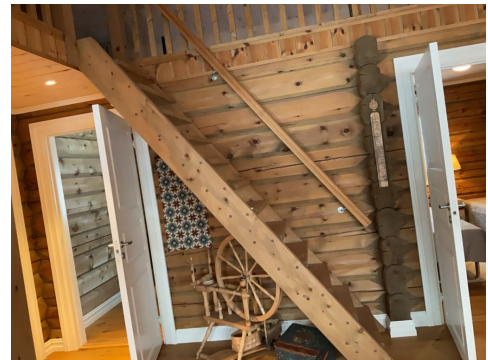
## ! TG 3 Innvendige trapper

Det er montert en beiset tretrapp til hems.

- Rekkverk må monteres for å lukke avviket.

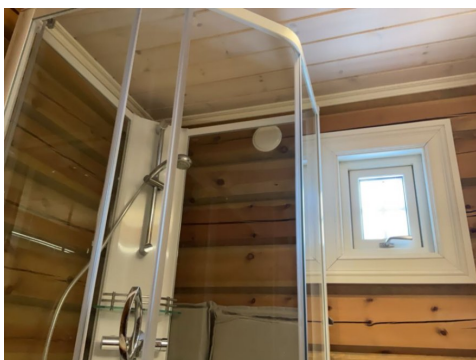
- Det er vindu/dør med ikke fuktbestandige materialer i våtsonen (ved vask, dusj, badekar, osv.), løsningen eller byggematerialet er uegnet
- Det er avvik:

Det er må benyttes dusjkabinett på rommet.

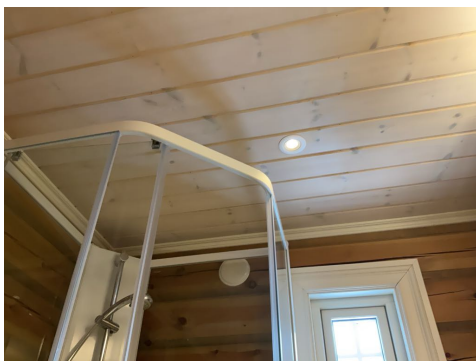
### ! TG 2 Overflater vegger og himling

- Det er vindu/dør med ikke fuktbestandige materialer i våtsonen (ved vask, dusj, badekar, osv.), løsningen eller byggematerialet er uegnet

Det er en god løsning med dusjkabinett på rommet, dette sikrer at dusjvann ledes direkte i sluken uten å fukte gulv og veggflater.

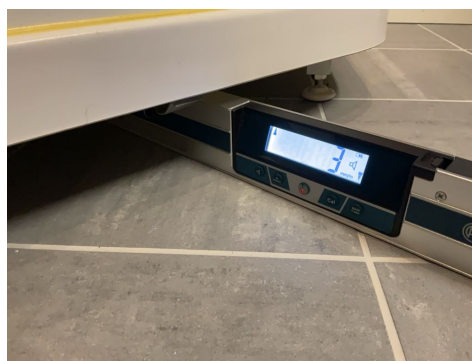
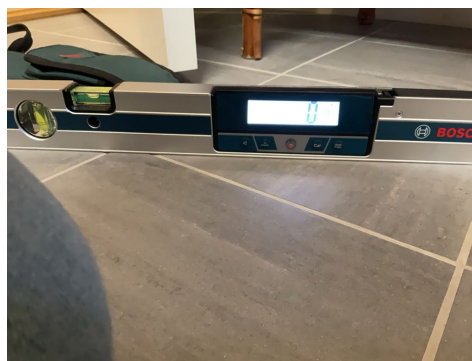
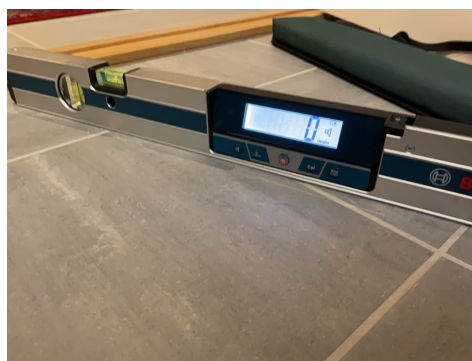
### ! TG 2 Overflater Gulv

- Det er påvist at høydeforskjell fra topp slukrist til gulv/synlig topp membran ved dørterskel er mindre enn 25 mm.
- Det er påvist avvik i fallforhold til sluk i forhold til krav i forskrift på byggetidspunktet.

Det er en god løsning med dusjkabinett på rommet, dette sikrer at dusjvann ledes direkte i sluken uten å fukte gulv og veggflater. Det er viktig at sluker har god adkomst for jevnlig rengjøring og kontroll. Dette for å hindre oppflømming og videre risiko for skader/ følgeskader ved at vann renner til naborom.

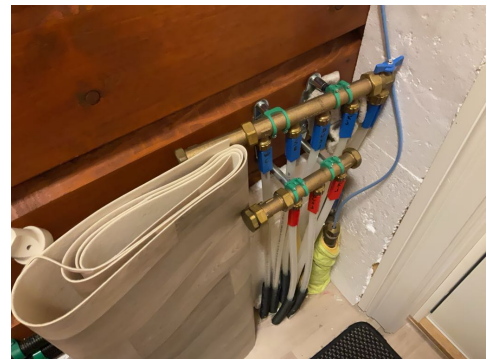
### ! TG IU Tilliggende konstruksjoner våtrom

Selve rør i rør opplegget ligger i åpen stamme på rommet. Opplegget er ikke omsluttet av fuktsikkert skape eller beskyttelse, det er sikret avrenning med sluk i gulvet på rommet.

Det bør foretas sikring av eventuelt lekkasjevann mellom røropplegg og tømmervegg.
