# Øvre Mosvold 1A

# Tilstandsrapport

## ENE BOLIG

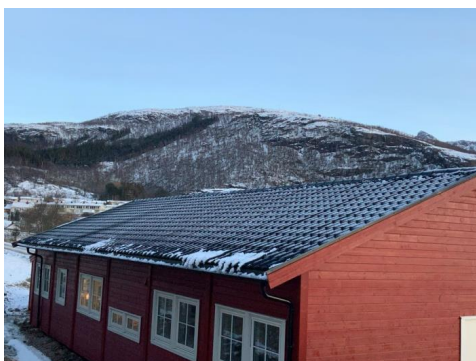
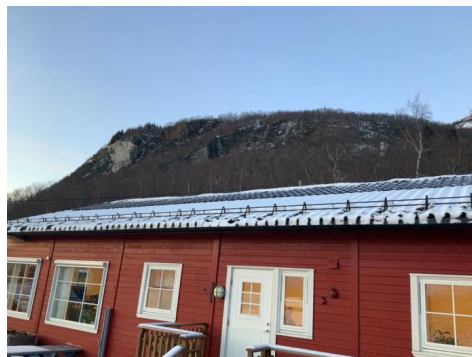
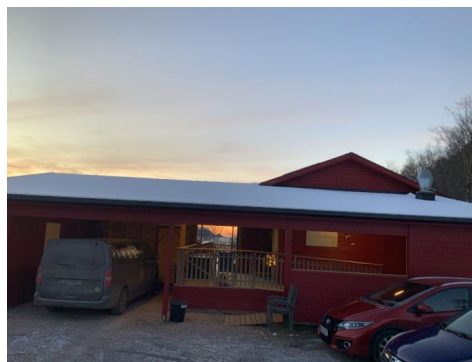
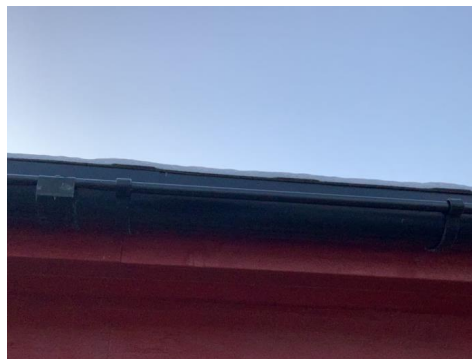
Huset har stålplater med taksteinprofil på hovedtak, shingel fra 2018 på carport/overbygget inngangsparti.  
Noe begrenset besiktigelse grunnet snø på shingeltak.

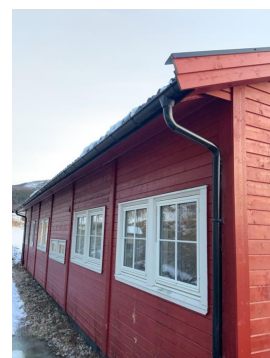
### ! TG 1 Nedløp og beslag

Huset har stål/alum takrenner med beslag og nedløp.  
Nedløp ført i rør i grunn vekk fra mur.  
Snøsikring på hovedtak.  
Stål luftehatt på tak over teknisk rom.

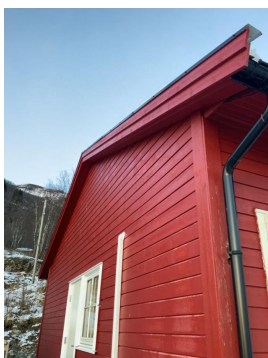
## ! TG 1 Veggkonstruksjon

Huset har bindingsverkskonstruksjon fra byggeår, utvendig vindspærret og kledd med liggende malt bordkledning, innvendig plastet og platekledd.

Ny kledning på røstvegg mot vest.

Normal bruksslitasje på kledning ellers.

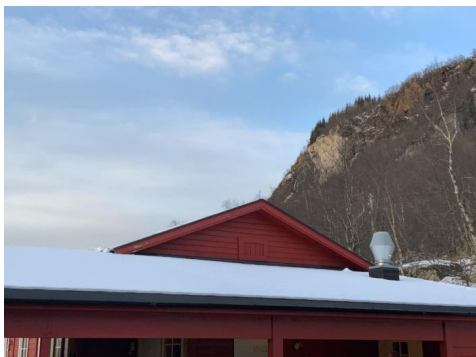
Pulttak sperrekonstruksjon tilbygget carport, åpen uisolert konstruksjon.

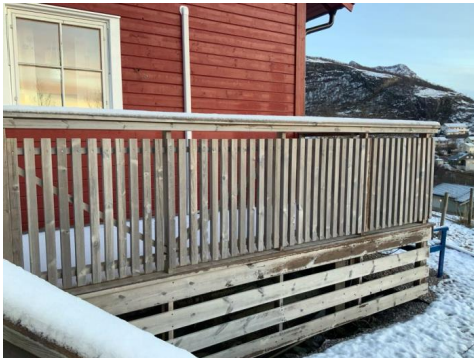
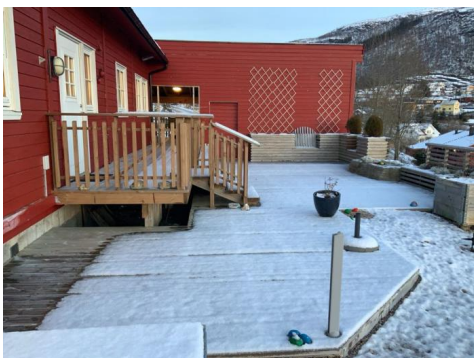
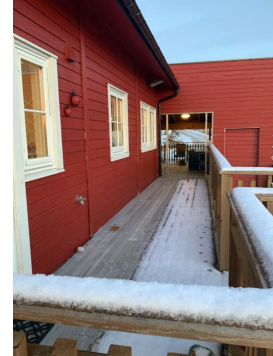
## ! TG 1 Balkonger, terrasser og rom under balkonger

Huset har terrasser og plattinger i 2 nivåer, impregnert rekkverk. Front terrasse integrert i fjell.

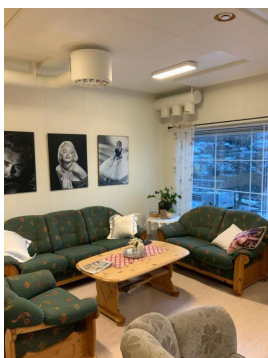
### TG 1 Overflater

Huset har oppgraderte overflater med lite bruksslitasje:  
Belegg på gulv, malte veggplater, standard himlingsplater med stedvis monterte akustikkplater.  
Åpen montert ventilasjonsanlegg.

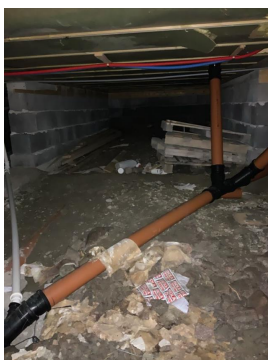
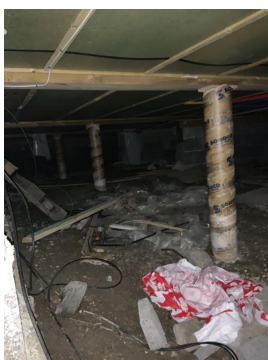
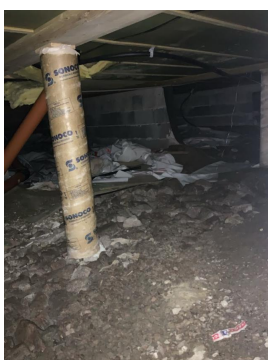
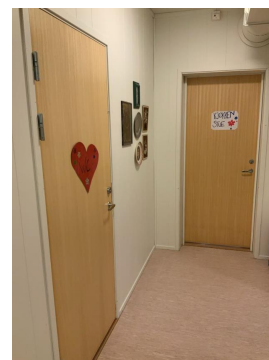
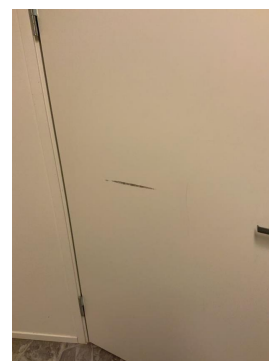
Huset har trebjelkelag og stubbegulv mot krypkjeller.  
Noen små skader i stubbegulv som bør lappes.  
Det er ikke lagt fuktsperre mot grunn.  
Begrenset ventilering, varm og klam luft når jeg åpnet luke.  
Kunne ikke se så mange ventiler.

- Det er begrenset ventilering/luftgjennomstrømning i krypkjeller.
- Det er manglende fuktsperre på bakken, og begrenset ventilering.

Det bør legges fuktsperre på grunn, og etabler bedre lufting/luftgjennomstrømning.

**Kostnadsestimat: 10 000 - 50 000**

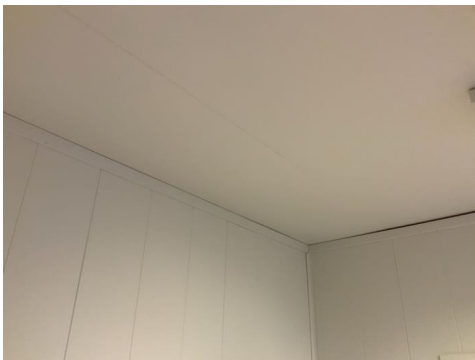
## TG 2 Overflater Gulv

- Det er mulighet for at det kan forekomme vannlekkasje på våtrommet hvor vann ikke vil gå til sluk.
- Det er påvist at høydeforskjell fra topp slukrist til gulv/synlig topp membran ved dørterskel er mindre enn 25 mm.
- Krav til fall er ikke oppfylt og gulvet er tilnærmet flatt (har ikke motfall).

- Vær oppmerksom ved bruk. For å få tilstandsgrad 0 eller 1 må gulvet bygges om, for å få riktig fall til sluk. Det vil imidlertid sjelden være økonomisk rasjonelt som et enkeltstående tiltak. Ved en eventuell renovering, påse at våtrommet bygges med riktig fall til sluk.

**Kostnadsestimat: Ingen umiddelbar kostnad**

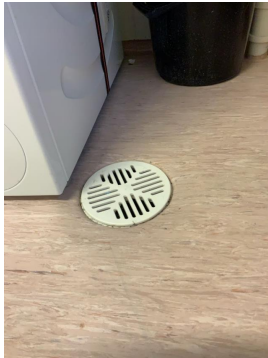
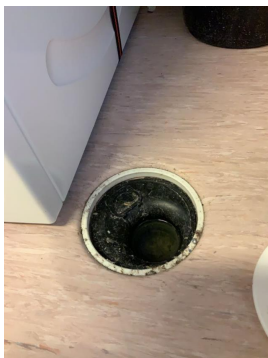
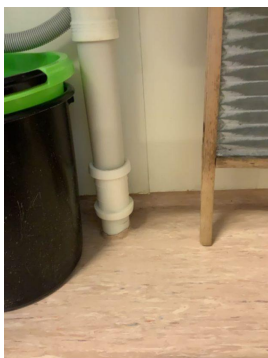
## TG 1 Sluk, membran og tettesjikt

Rommet har plastsluk med belegg klemt i sluk.  
Sluk lett tilgjengelig.  
Rørgjennomføring med belegg klemt litt opp på rør.

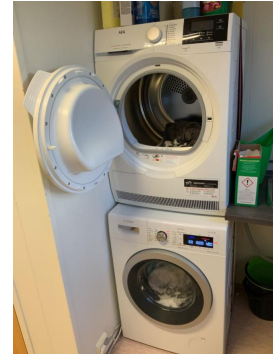
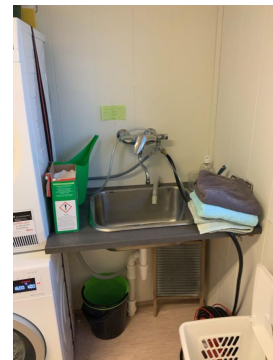
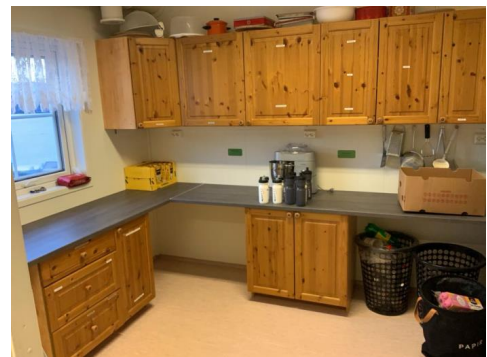
### ! TG 1 Sanitærutstyr og innredning

Rommet inneholder skyllekar, opplegg for vaskemaskin og stor kjøkkeninnredning uten oppvaskkum.

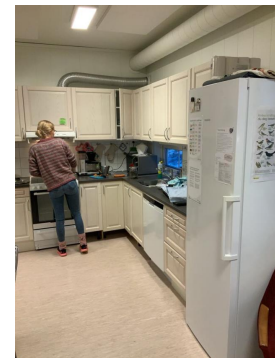
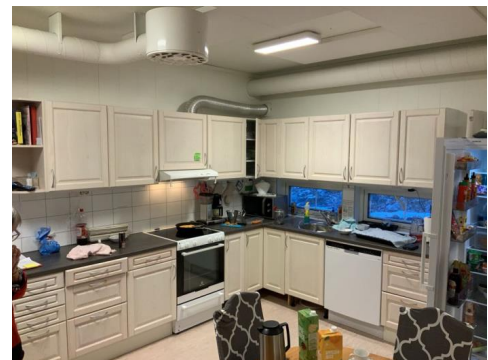
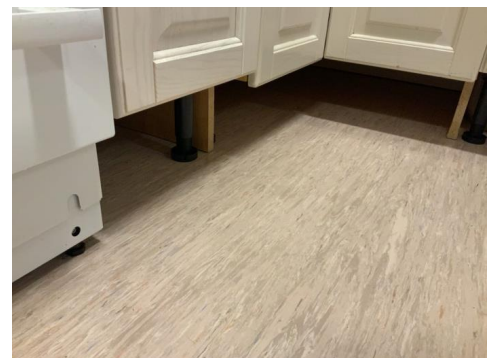
#### ! TG 1 Overflater og innredning

Kjøkkeninnredning med finerte fronter og laminat benkeplate.  
Stål benkebeslag med 2 kummer.  
Integrert oppvaskmaskin, frittstående komfyr, kjøll og micro.  
Enkelte små skade/riss i skapfronter og kant benkeplate, normalt bruksslitasje.  
Mangler frontsokkel.  
Ventilator med avtrekk ut over komfyr.

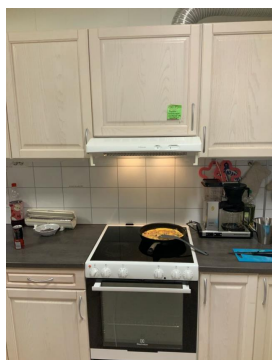
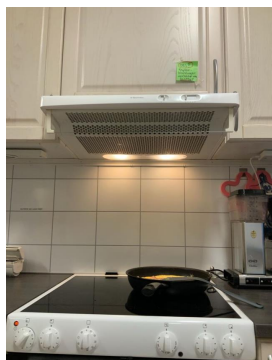
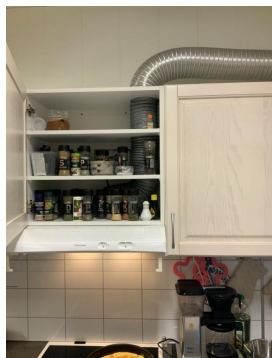
### ! TG 1 Avtrekk

Kjøkkeninnredning med ventilator og avtrekk ut.

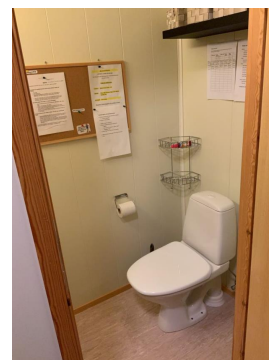
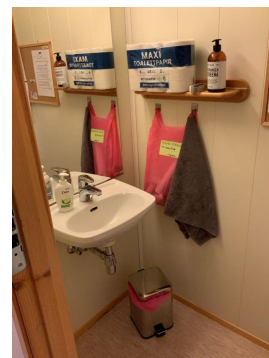
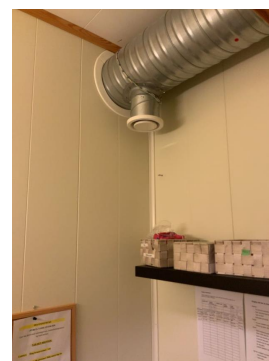
### ! TG 1 Overflater og konstruksjon

Toalettrom 2 med belegg på gulv, malte veggplater og std himlingsplater. Rommet inneholder wc, servant på vegg, veggovn og avtrekksventil vegg. Tilluft ved terskel dør.

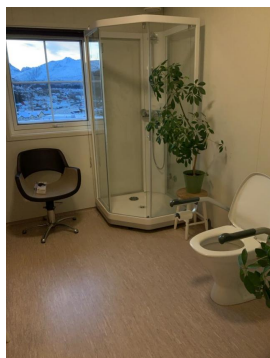
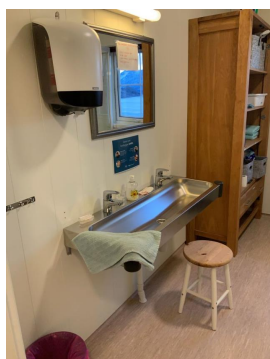
## TG 1 Overflater og konstruksjon

Antydning til fuktskader på veggplater rundt vaskerenne.

Toalettrom med belegg på gulv, malte veggplater og std himlingsplater. Rommet inneholder wc, servant på vegg, veggovn og avtrekksventil vegg.

Tilluft ved terskel dør.

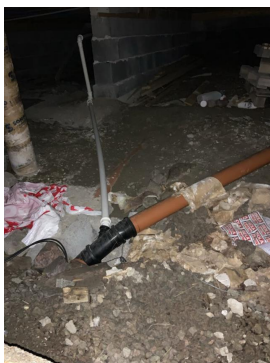
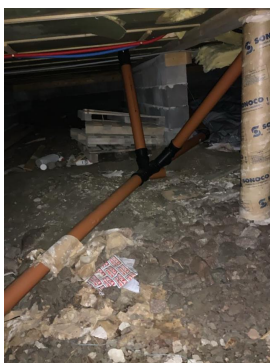
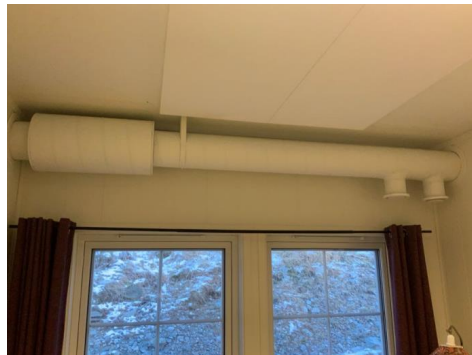
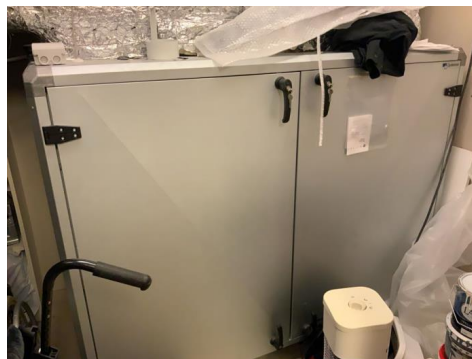
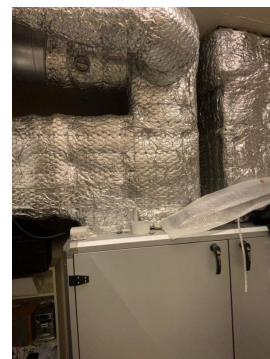
### TG 1 Vannledninger

Huset har plast rør i rør vannledninger, samleskap (rørskap) med stengekran (ikke merket) og kontrollert avrenningsmulighet ved lekkasje i skap (lekkasjesikring).

Kontroller og forbedre avstiving avløpsrør.

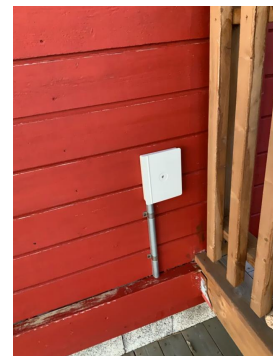
## ! TG 1 Andre installasjoner

Fiber lagt frem til boligen.

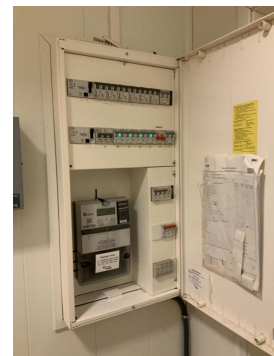
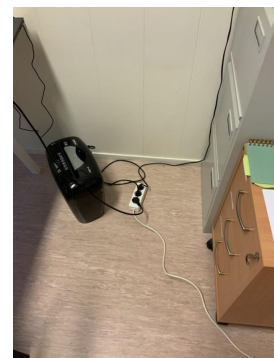
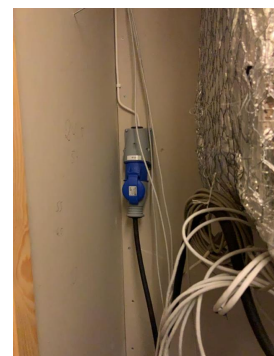
## ! TG 2 Elektrisk anlegg

Sjekk om det finnes dokumentasjon/samsvarserklæringer.

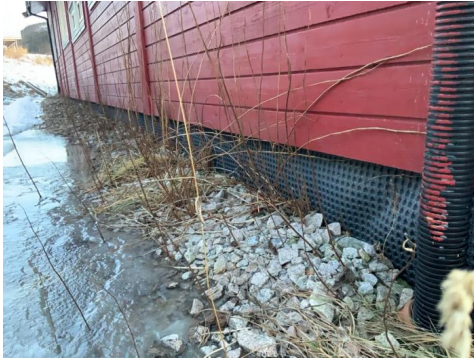
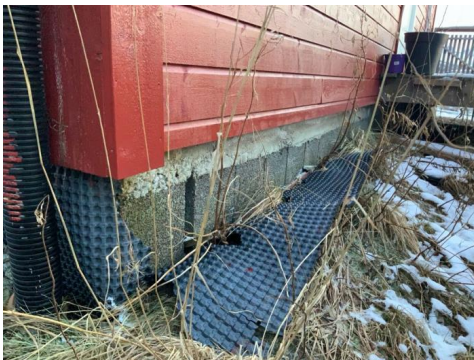
## TG 2 Grunnmur og fundamenter

Huset har lecamurt ringmur med kryperom under hoveddel, carport anlagt på søylefundamenter.  
Begrenset med ventiler.  
Mur er ikke pusset over terreng.

Puss/slemme mur over terreng, etabler bedre ventilasjon av krypkjeller.

Kostnadsestimat: 10 000 - 50 000

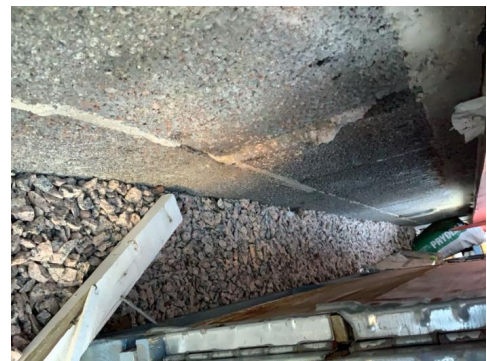
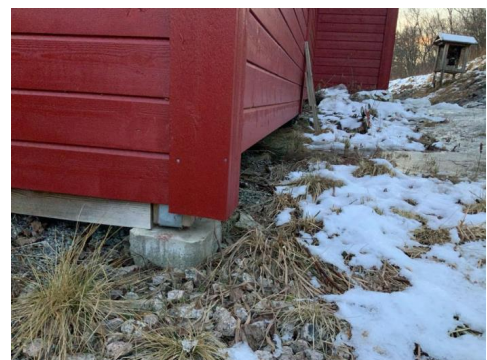
## TG 2 Terrengforhold

Mangelfull ivaretagelse av overflatevann bakside, står vann nedenfor  
skråning terreng, bør ivaretas bedre slik at vannet ledes mot grøft begge  
sider.

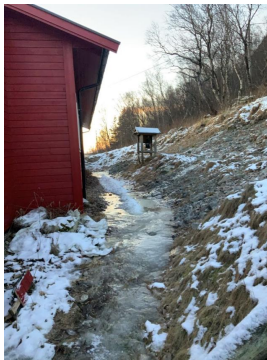
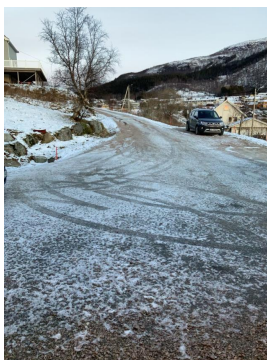
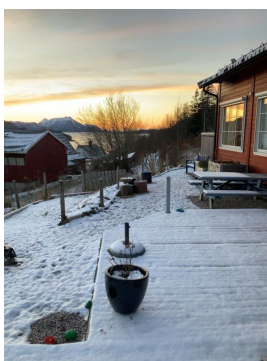
#### Utvendige vann- og avløpsledninger

Huset er tilknyttet offentlig vann og avløp via private stikkledninger i  
plast.
