# gnr. 2, bnr. 906, snr. 1

Sum areal alle bygg: BRA: 66 m<sup>2</sup> BRA-i: 55 m<sup>2</sup>

Befaringsdato: 21.01.2025

Rapportdato: 03.02.2025

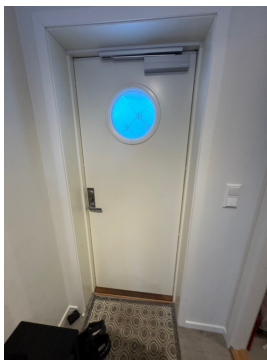
### TG 1 Dører

Leilighet har malt hovedytterdør og malt balkongdør i tre. Verandadør går tregt og bør justeres.

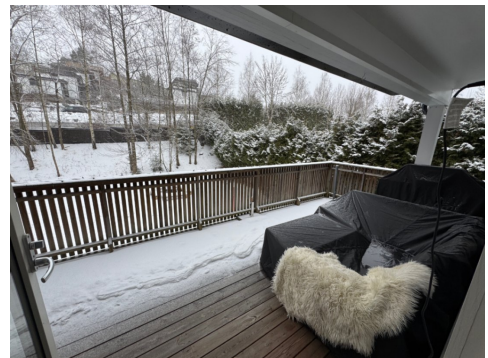
### TG 2 Balkonger, terrasser og rom under balkonger

Terrasse av impregnerte materialer, rekkverk av tre. 18m<sup>2</sup>. Balkong ligger vendt mot sørvest. Rekkverk er noe lavt, krav er 1m.

- Rekkverkshøyde må endres for å tilfredsstille krav på byggemeldingstidspunktet.

**Kostnadsestimat:** Ingen umiddelbar kostnad

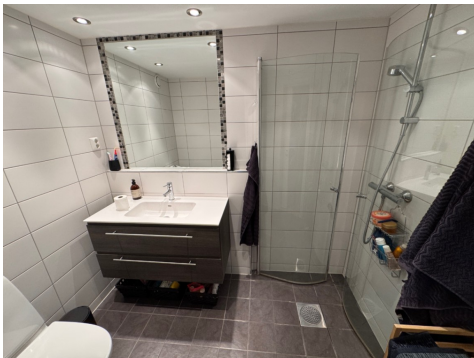
Bad med flis på vegg og gulv, malte plater i taket. Rommet er innredet med dusjhjørne, servant i innredning og toalett. Badet har forskriftsmessig fall til sluk 1-100 og rett høydeforskjell i mellom topp membran ved dør og topp sluk rist 2,5cm. Membran er synlig i sluket og mellom dørterskel og list. Det er plast sluk med mulighet for rengjøring. Det er boret hull og målt etter fukt, ingen fukt ble påvist. Det er ventilasjon via avtrekk til felles anlegg, til luft under døren.

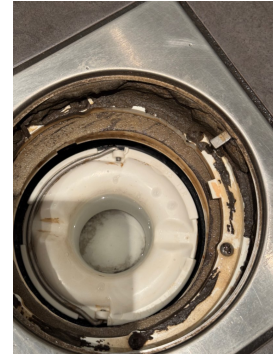
#### TG 1 Sluk, membran og tettesjikt

Plastsluk med mulighet for rengjøring og klemring. Membran er synlig i sluket, belegg, banemembran el.

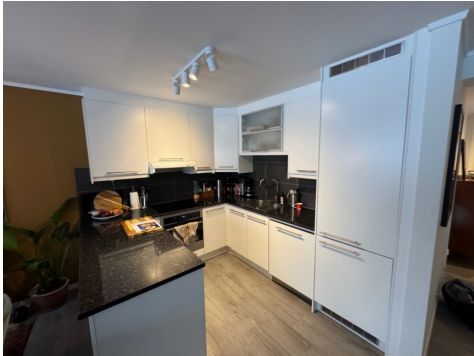
Kjøkkeninnredning med glatte fronter og laminat benkeplate, integrerte hvitevarer som kjøøl/fryseskap, oppvaskmaskin, platetopp og stekeovn. Det er montert automatisk vann stopper. Kjøkkenet er i god stand, kun mindre bruk slitasje.

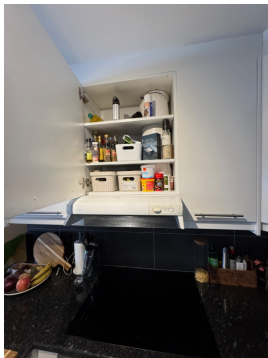
### TG 1 Avtrekk

Kjøkken ventilator montert i overskap med kanal til yttervegg. Ventilator er kombinert kjøkken ventilator og avtrekksvifte for bad og kjøkken

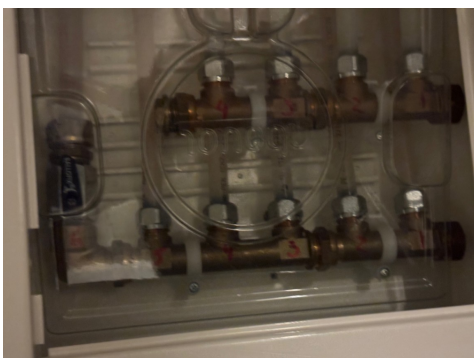
### TG 1 Vannledninger

Innvendige vannledninger er av plast (rør i rør). Det er besiktiget i rørskap.

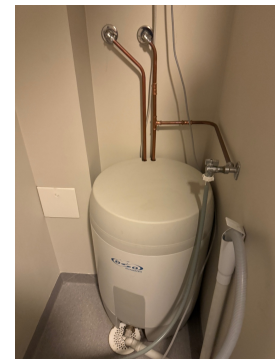
Varmtvanns tank på ca. 120 liter plassert på vaskerom med avrenning til sluk.

Tanken mangler fast tilkobling. I 2010 kom et lovpålagt krav om at varmtvannsbereidere på 2000 watt eller mer skal montres med fast kobling med bryter når du bygger nytt, bytter tank eller rehabiliterer. Jeg forutsetter at denne tanken bruker under 2000 watt.

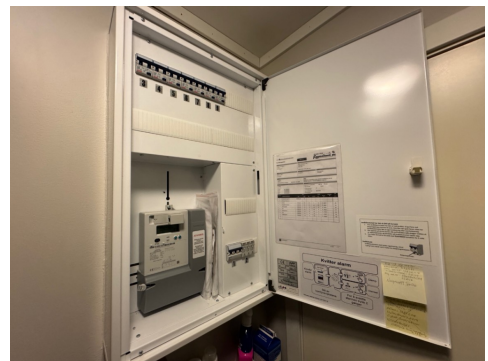
### TG 2 Elektrisk anlegg

El anlegget er ved visuell vurdering i god stand men er utenfor takstmannens fagfelt.

Elektrisk anlegg med automatsikringer. På grunn av elde på deler av anlegget (eldre en 5 år) uten el kontroll de siste 5 årene. bør hele anlegget sjekkes av fagfolk. Eier har gjennomgått spørsmål vedr elektrisk anlegg og vil opplyse om avvik som ikke er omtalt i denne taksten i sin egenerklæring. Varmekabler og elektrisk utstyr er ikke funksjon testet, så det vites ikke om de virker som de skal. Det kan være vanskelig for takstmannen å vite om det er varmekabler i gulv og hvor kablene er montert da det er mange forskjellige styresystem som kan forveksles med brytere for stråleovn, lyskilder eller vannbåren varme, eier bes si ifra om våre opplysninger er misvisende eller feil.

**Kostnadsestimat: Ingen umiddelbar kostnad**
