SJARMERENDE OG OPPGRADERT SELVEIERLEILIGHET - KONGSTEN

# Heibergs gate 3B

# TEKNISKE DOKUMENTER

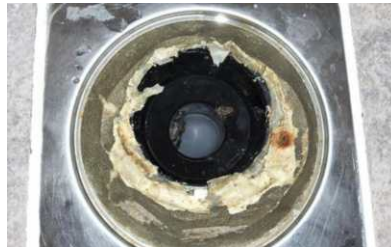
Kommentar - [Sluk badrom. ]
