# Tilstandsrapport

Risikovurdering for Anticimex boligselgerforsikring

Aspekanten 22  
9517 ALTA  
Gnr./Bnr.: 38/835  
Seksjonsnr. : 23  
Alta kommune

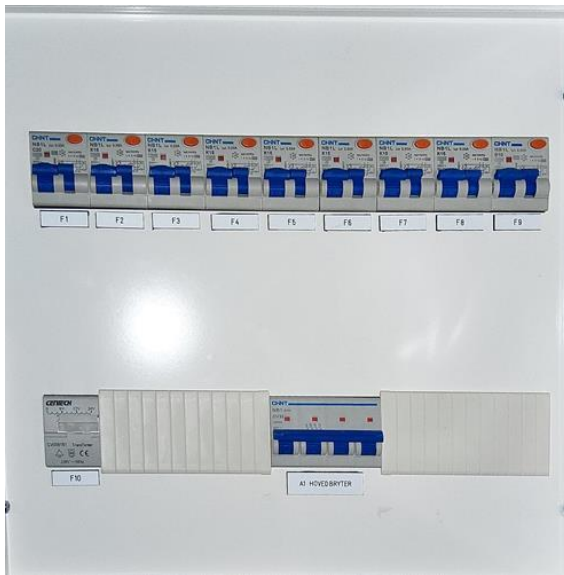
Forenklet vurdering:  
Er det synlige tegn til merker på kontakt (plugg) til varmtvannsbereder: Nei.  
Er det synlige tegn på varmeskader (termiske skader): Nei,  
Er det synlige tegn på utette kabelinnføringer i inntak og/eller sikringsskap: Nei.

*Forenklet vurdering av det elektriske anlegget -  
[Sikringsskap]*

Det er gjennomført en forenklet vurdering av det elektriske anlegget, uten at det er registrert åpenbare avvik. Med bakgrunn i at det ikke har vært utført el-tilsyn/utvidet el-kontroll av boligen i løpet av de siste fem år, anbefales det på et generelt grunnlag at dette gjennomføres.

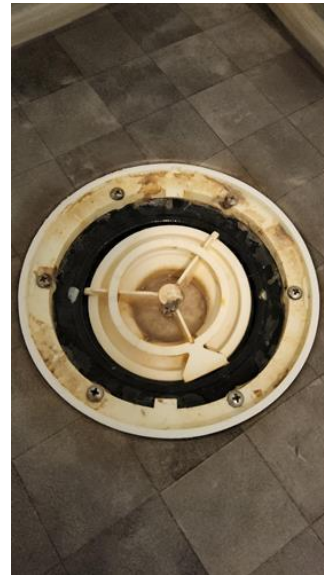
*Avløpsrør (ink. sluk) - [Sluk bad]*

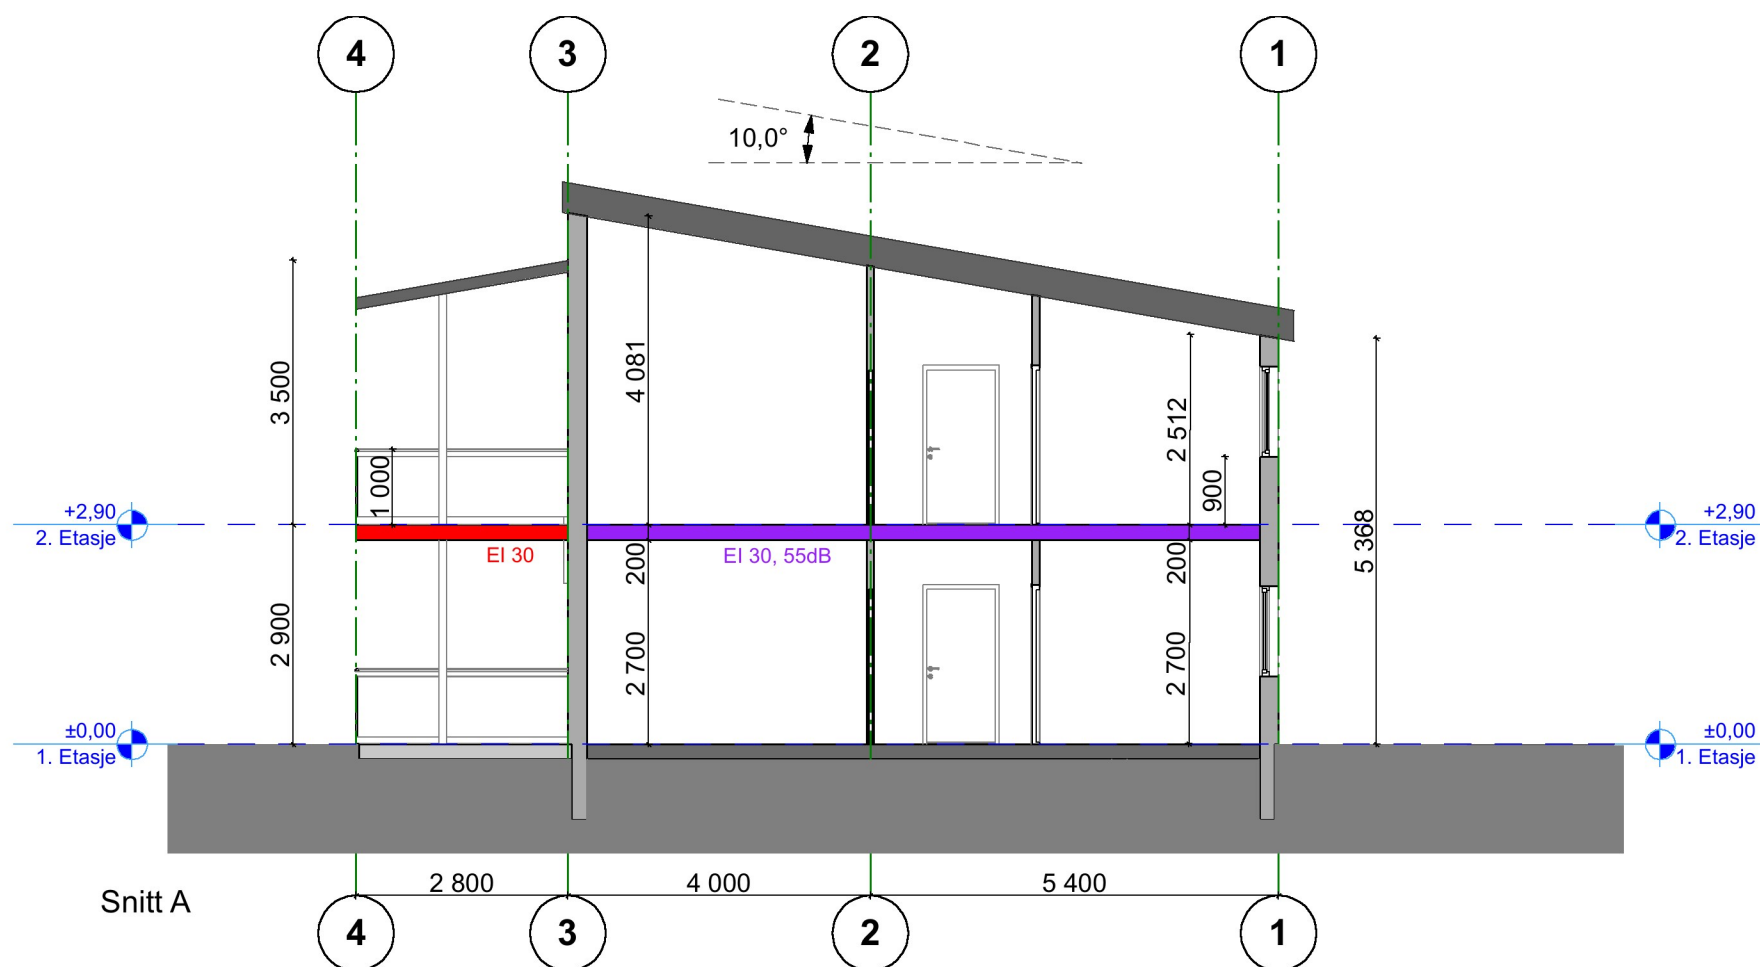
**Aspemyra B5**  
 Bedre Boliger,  
 Aronnesveien 45, 9514 Alta  
 Snitt A+B - type 04-B

ENERGIKRAV  
 U-verdi yttervegg = maks 0,18 W/(m2K)  
 U-verdi tak = maks 0,13 W/(m2K)  
 U-verdi gulv = maks 0,15 W/(m2K)  
 U-verdi glass/vindu/dør inkludert karm/ramme = maks 1,2 W/(m2K)  
 RKL 4, BKL 1
