# Tilstandsrapport

Rekkehus

Svend Foyns gate 8 C, 4016 STAVANGER

Befaringsdato: 05.06.2025

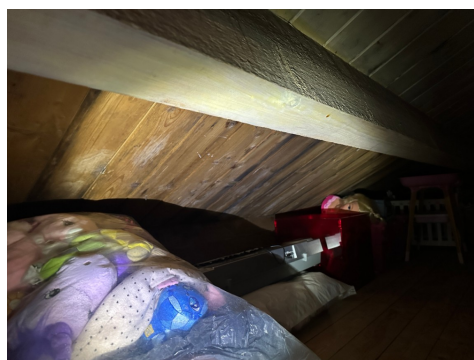
Trekonstruksjoner er med flygehull fra treskadeinsekter (borrebiller). Det er misfarging og skjolder i sutak som følge av kondens. Konstruksjonen er med noe mindre ujevnheter/skjevheter av normal art.

- Lufting/ventilering bør forbedres.

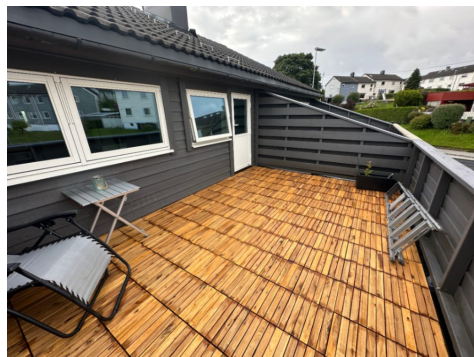
- Rekkverket er for lavt i forhold til dagens krav til rekkverkshøyder.
- Balkong/terrasse ligger over innredede boligrom, usikker konstruksjon. Konstruksjonsutforming gir økt fare for skader.

- Det er ikke krav om utbedring av rekkverkshøyde opp til dagens forskriftskrav.

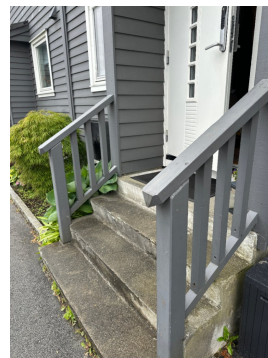
## TG 2 Utvendige trapper

Utvendig trapp i betong.

- Betongtrapp har mindre sprekker/skader

- Det er ikke behov for utbedringstiltak.

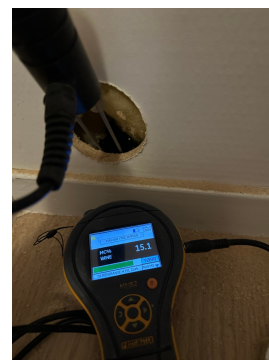
Gulvet er av betong. Veggene har plater og betong/mur. Hulltaking er foretatt uten å påvise unormale forhold. Hulltaking er foretatt ved/i kjellerstue. Fuktkvotemåling (vekt%) i konstruksjonen ble målt til 15%.

- Det er påvist indikasjoner på noe fuktgjennomtrenging i kjellergulv.
- Det er påvist indikasjoner på noe fuktgjennomtrenging inn i kjellermur.

Trekonstruksjoner med flygehull fra treskadeinsekter (borrebiller).

- Det påviste fuktnivå gir grunn til å overvåke konstruksjonen jevnlig for å se utvikling over tid, og eventuelt foreta tiltak for å unngå fuktskader.

Trekonstruksjoner med flygehull fra treskadeinsekter (borrebiller) anbefales behandlet.

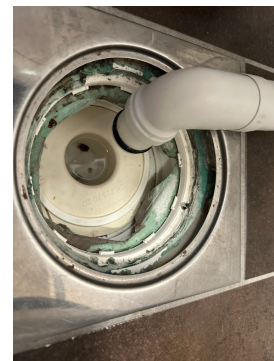
Det er plastsluk og smøremembran med ukjent utførelse. Membran er synlig i underkant av klemring i sluk. Membran er ikke tilgjengelig for inspeksjon ved dørterskel, da overgang er tildekket med terskellist.

Sluk i gulv.

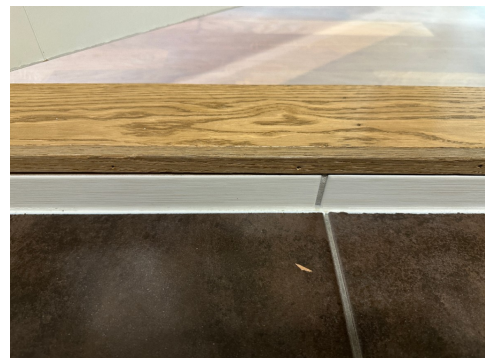
Overgang mot dørterskel.

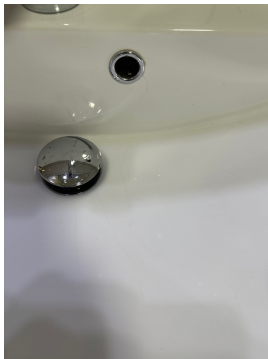
- Det er påvist riss/sprekker i utstyr på våtrommet.

Noe mindre riss i vask.

- Det er ikke behov for utbedringstiltak.

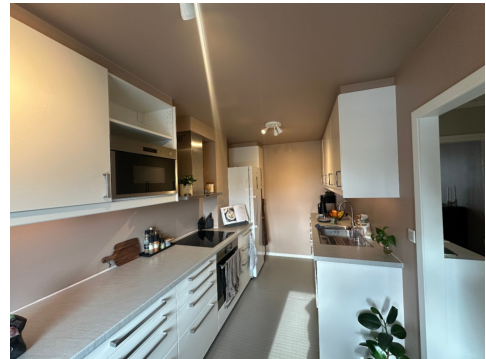
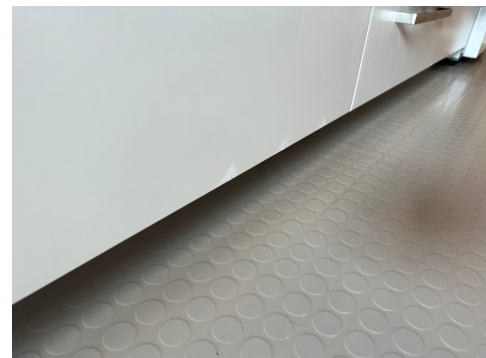
Innredning er med normal elde og slitasje. Det er noe oppsvelling i nedre kant som følge av vannsøl/bruksslitasje.
