# Tilstandsrapport

Andelsleilighet

Lykketreffet 46, 9901 KIRKENES

Befaringsdato: 11.01.2025

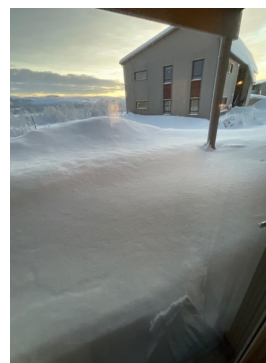
### Vurdering av avvik:

- Det bør foretas nærmere undersøkelser av balkong/terrasse når den er snøfri.

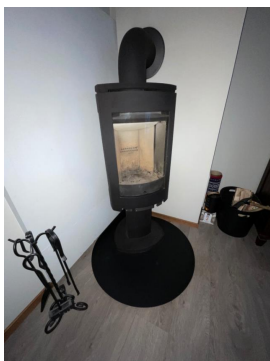
### Vurdering av avvik:

- Det anbefales å montere ildfast plate under luker på pipe.

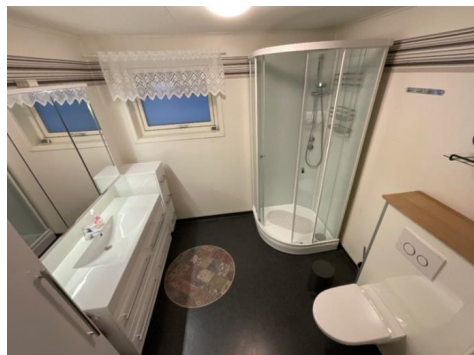
### 1. ETASJE > BAD

Bad fra 2013: Gulvbelegg, våtromstapet på vegg, takplater, dusjkabinett, baderomsinnredning, veggghengt toalett. Eier kan fremlegge dokumentasjon på våtrom.

## ! TG 2 Overflater vegger og himling

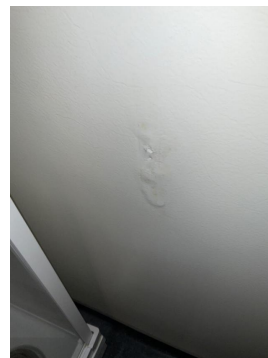
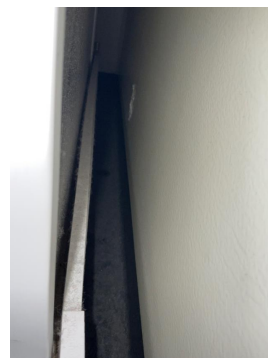
Ingen konsekvens. Det er montert dusjkabinett. Dersom dusjkabinett fjernes må det gjøres tiltak på våtromstapet i våtsonen.

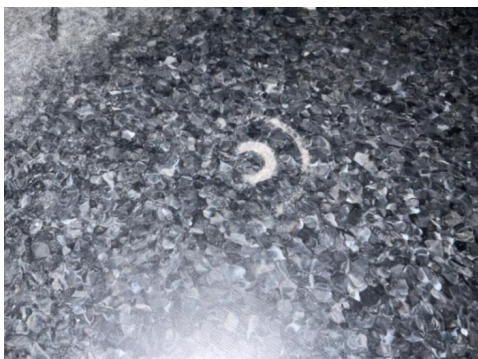
### 1. ETASJE > BAD

## ! TG 2 Overflater Gulv

Det er påvist overflate skade i gulvbelegg ved dusjkabinett.

Overvåk tilstand. Det anbefales å utbedre overflate skade i gulvbelegg innen rimelig tid.

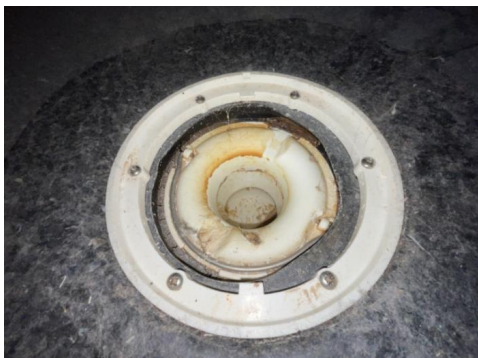
### 1. ETASJE > BAD

#### ! TG 1 Sluk, membran og tettesjikt

Plastsluk fra 2013. Synlig vinylbelegg som tettesjikt.

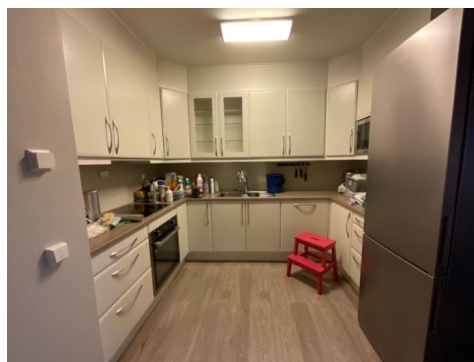
#### ! TG 1 Overflater og innredning

Kjøkkeninnredning fra Sigdal: Lyse glatte fronter på overskap og underskap, laminert benkeplate av spon eller tilsvarende, kjøkkenvask m/dobbel kum, integrerte hvitevarer av ovn, platetopp, oppvaskmaskin og micro. Opplegg til kjøleskap. Det er montert waterguard/lekkasjevarsler under kjøkkenvask og komfyrvakt over platetopp. Det er registrert kanting på benkeplate ved skjøt.

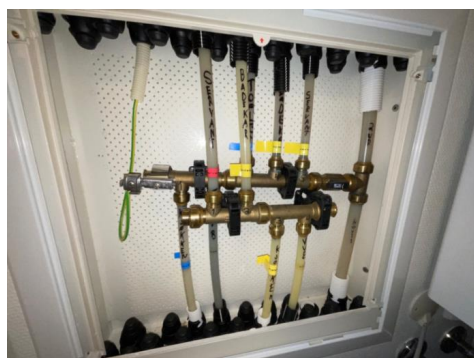
#### ! TG 1 Vannledninger

Vannledninger består av plast (rør i rør). Vannfordelingsskap er plassert på teknisk rom. Det foreligger signert egenkontrollskjema for røranlegg fra Kirkenes Bad og Kjøkken AS datert 02.04.2013.
