# Tilstandsrapport

Risikovurdering for Anticimex boligselgerforsikring

Tollevikbergan 2D  
9511 ALTA  
Gnr./Bnr.: 27/229  
Seksjonsnr. : 2  
Alta kommune

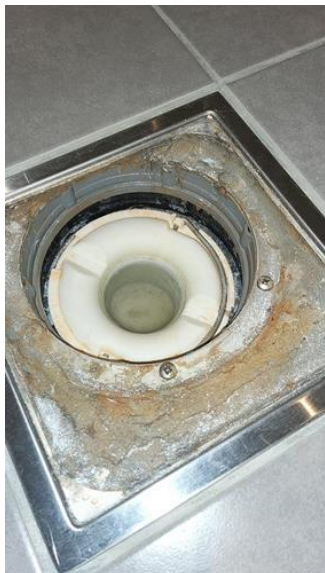
*Avløpsrør (ink. sluk) - [Sluk bad]*

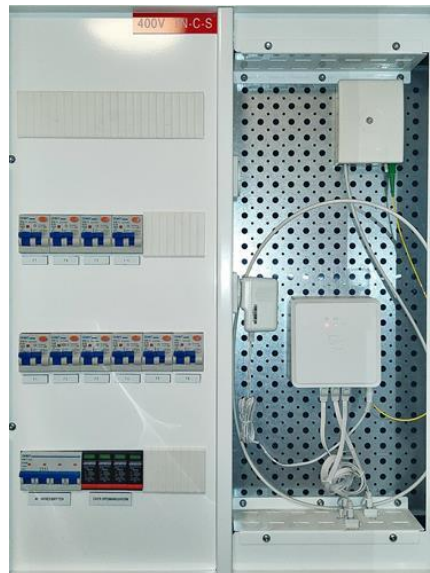
Forenklet vurdering av det elektriske anlegget      Det er gjennomført en forenklet vurdering av det elektriske anlegget, uten at det er registrert åpenbare avvik.

*Forenklet vurdering av det elektriske anlegget -  
[Sikringsskap]*

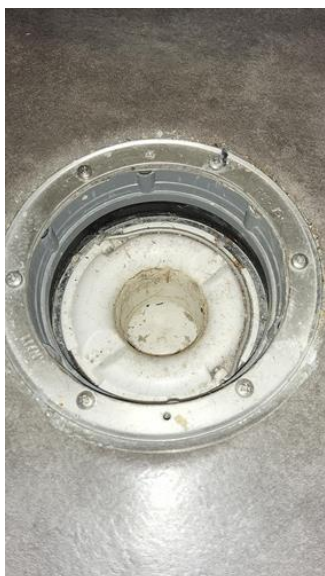
### TG 2 Overflater gulv Gulvets overflatemateriale har enkelte synlige skader. Eksakt årsak er ukjent. Forholdet er av estetisk karakter.

*Overflater gulv - [Sluk bod]*

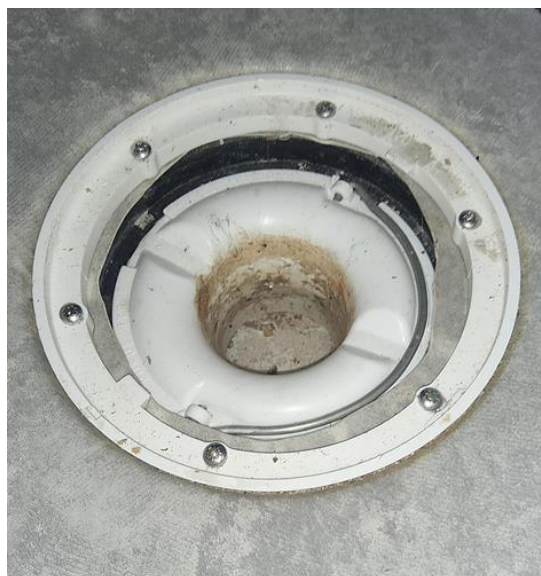
*Avløpsrør (ink. sluk) - [Sluk vaskerom]*
