ENEBOLIG MED UTVIKLINGSPOTENSIALE VED KIÆRÅSEN

Lislebyveien 107

Renoveringsobjekt - Enebolig med utviklingspotensiale og sentral beliggenhet ved Kiæråsen

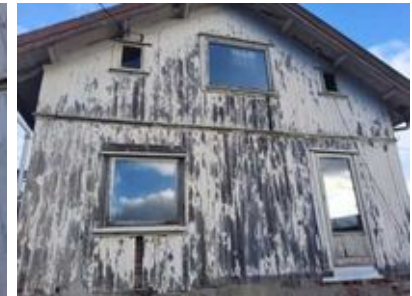
Kommentar - [Utvendig fasader]

Yttervegger i sin helhet har omfattende etterslep på vedlikehold, med påvist funksjonssvikt og betydelige skader og råtesopp som krever strakstiltak. Det er påvist omfattende følgeskader i konstruksjonen på innvendig side noe som også må forventes forøvrig i boligen. Ytterligere undersøkelser må påregnes for å avdekke skadeårsak-/omfang og aktuelle tiltak.

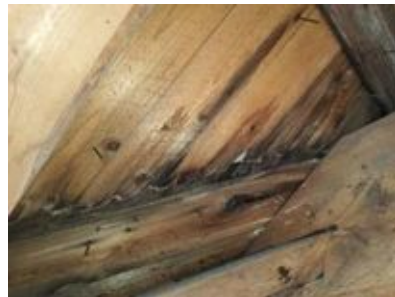
Kommentar - [Råteskade bærende konstruksjon]

TG 3	Helhetsvurdering	Det er påvist omfattende fukt- og råteskader samt store skjevheter i bærende konstruksjoner. Årsak er vurdert til å være utett taktekkning. Tiltak og utbedringer må påregnes samt ytterligere undersøkelser må påregnes. Sjablongmessig prisanslag gjelder for videre undersøkelser og kartlegging av omfanget av innvendige arbeider. Det gjøres oppmerksom på at kostnader kan øke ut ifra omfang. Sjablongmessig prisanslag: kr 100 000 - 300 000
--	------------------	---

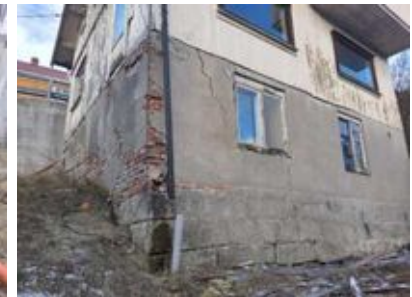
Kommentar - [Utglidning og skjevheter grunnmur]

Funksjonssvikt er registrert. Det registreres omfattende setningsprekker, sprekkeformasjoner på grunnmur samt utglidning av grunnmur. Eksakt årsak er ikke kjent. Ytterligere undersøkelser må påregnes for å avdekke skadeårsak-/omfang og aktuelle tiltak

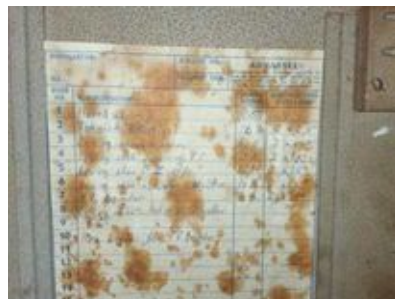
Beskrivelse - [Sikringskap]

Det er observert tegn til termiske skader (tegn på varmgang) på kabler, stedvis løse uisolerte kabler samt at deler av det elektriske anlegget bærer preg av ufagmessig utførelse, med den risiko dette innebærer. Det elektriske anlegget er frakoblet.
