# Heimdalsvegen 22C

# Heimdalsvegen 22C 7080 HEIMDAL

## Tilstandsrapport Eierskifte

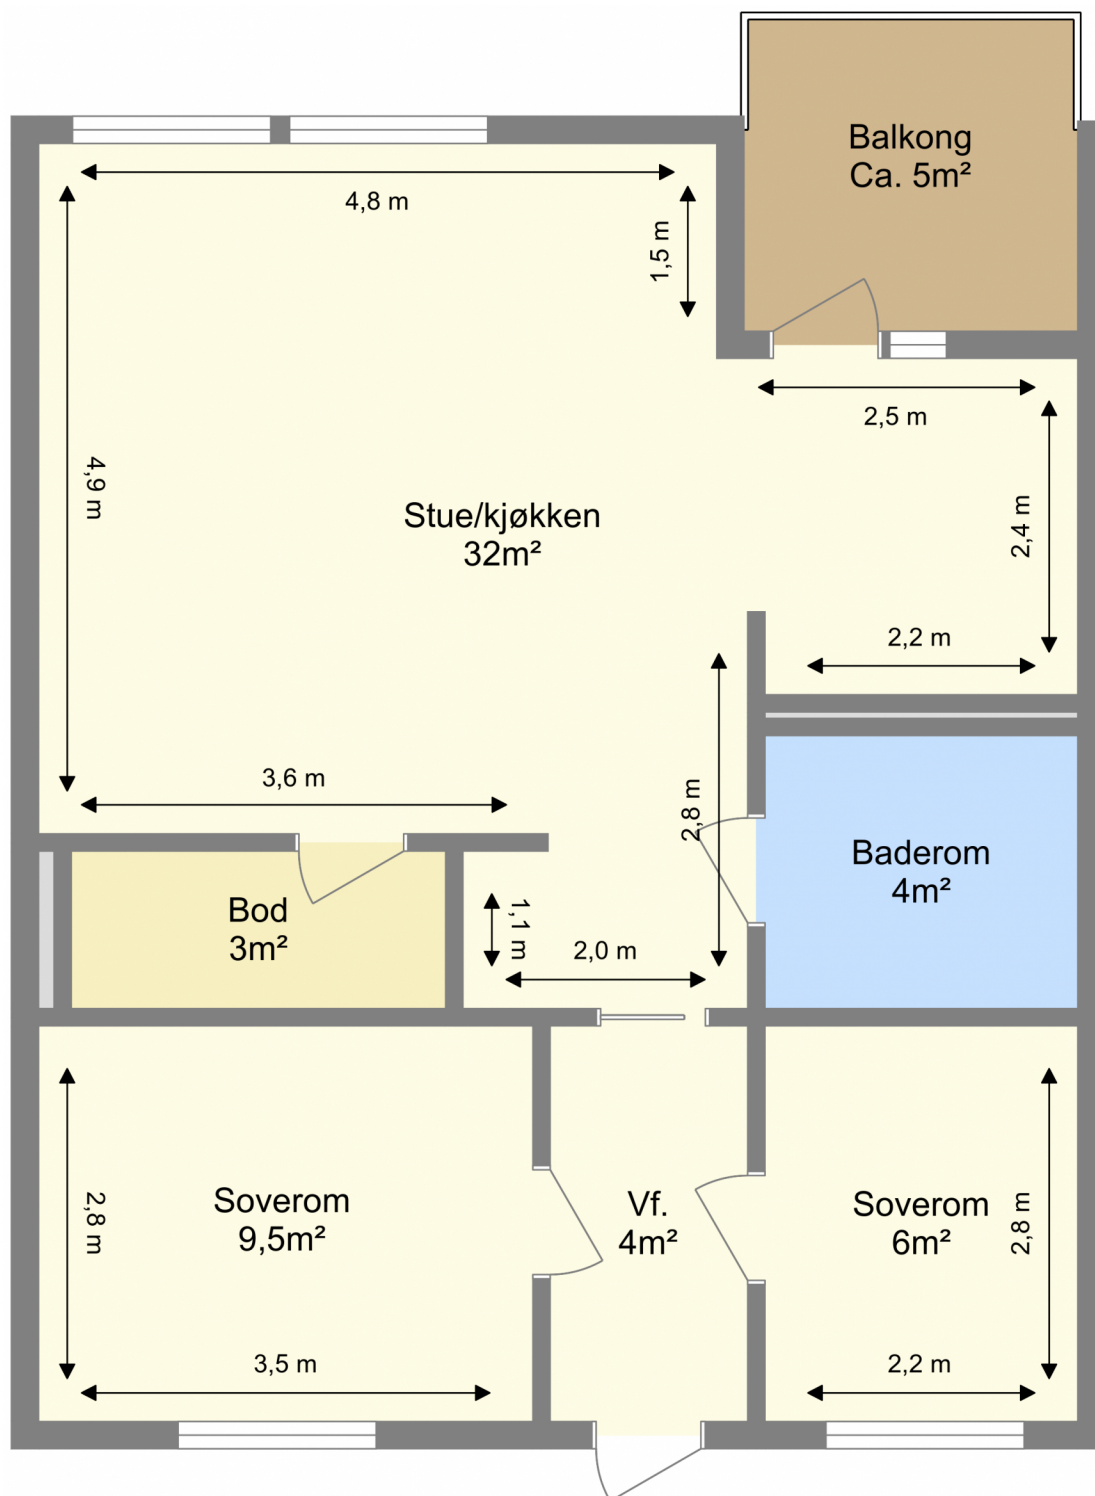
## 2. Etasje

Bruksarealet inkluderer innvendige vegger og er større enn summen av rommenes gulvareal.  
Planskissen er en illustrasjon over rominndelingen, og er ikke i målestokk. Mindre avvik kan forekomme.
