# Dalsbergstien 20 C

# Tilstandsrapport

**Adresse: Dalsbergstien 20, Oslo**

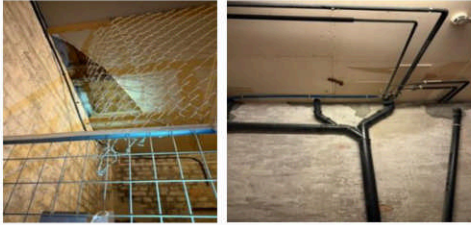
### 6.3.1 Tilstand

Bilder viser at taket i kjeller er oppgradert med gips og skal tilfredsstillende brannmotstand på 60 min. Det er noe dårlig fuging i skjøter og inntil vegg, som må gjennomgå utbedres. Det var også noe skader i tak som må utbedres. Gjennomføringer i kjeller tak må brannsikres med brannmansjett.

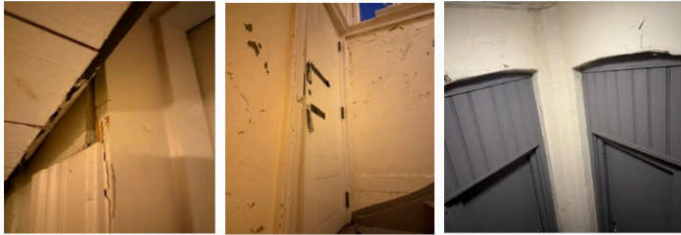
#### 6.5.1 Tilstand

Det er svakheter i brannskille for loftsleilighetene i baktrapp.

Trapperom baktrapp har kort avstand i innvendig hjørne mot uklassifiserte vinduer tilhørende leiligheter. Vinduene i trapperommet må byttes til brannglass.

Registrerte avvik og anmerkninger	Beskrivelse av tiltak	Tilstandsgrad	Kostnad
3. Det er montert vinduer med kort avstand i innvendig hjørne mot baktrapp. Det er jf. med krav i BF 85 og TEK at det som sees på som rømningsvei skal sikres slik at ikke personer under evakuering blir utsatt for varmestråling utover det som er tillatt.
