Tilstandsrapport

Boligbygg med flere boenheter

Sverres gate 17 A, 0652 OSLO

Boligbygg med flere boenheter - Byggeår: 1890

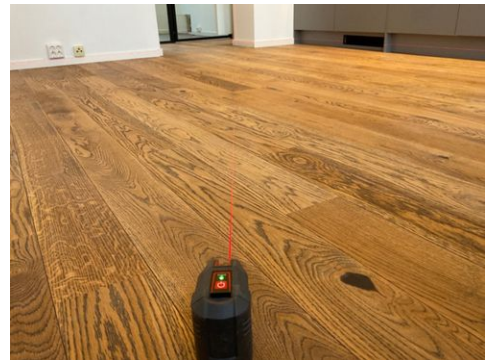
Vurdering av avvik:

- Målt høydeforskjell på mellom 10 - 20 mm innenfor en lengde på 2 meter. Tilstandsgrad 2 gis med bakgrunn i standardens krav til godkjente måleavvik.

- For å få tilstandsgrad 0 eller 1 må høydeforskjeller rettes opp. Ytterligere undersøkelser må foretas for å få kartlagt omfanget for utbedring.

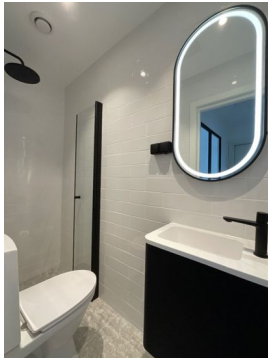
2 ETASJE > BAD/WC

! TG 1 Overflater Gulv

Gulvet er flislagt (2024). Rommet har elektriske varmekabler (ukjent årstall).

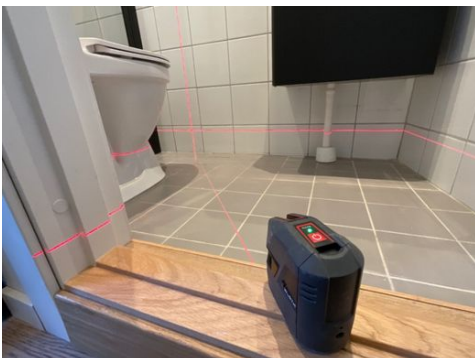
2 ETASJE > BAD/WC

! TG 2 Sluk, membran og tettesjikt

- Sluket må sjekkes og rengjøres jevnlig.
- Overvåk tilstanden jevnlig. For å få tilstandsgrad 0 eller 1 må slukløsningen skiftes ut og sannsynligvis må også membransjiktet skiftes/utbedres. Det er imidlertid vanskelig å si noe om tidspunktet for når dette er nødvendig.

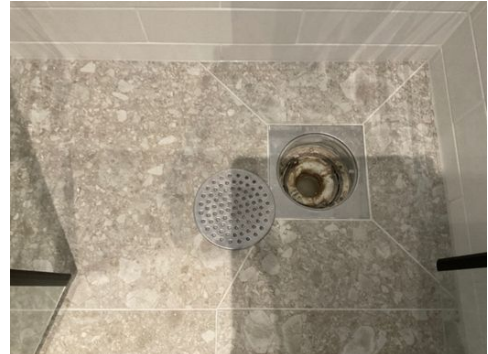
2 ETASJE > BAD/WC

! TG 1 Sanitærutstyr og innredning

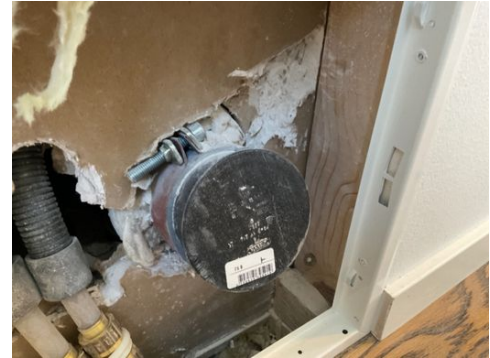
TG 2 Ventilasjon

Boligen har naturlig ventilasjon.

- Det er påvist mangelfull ventilasjon på ett eller flere rom i boligen.

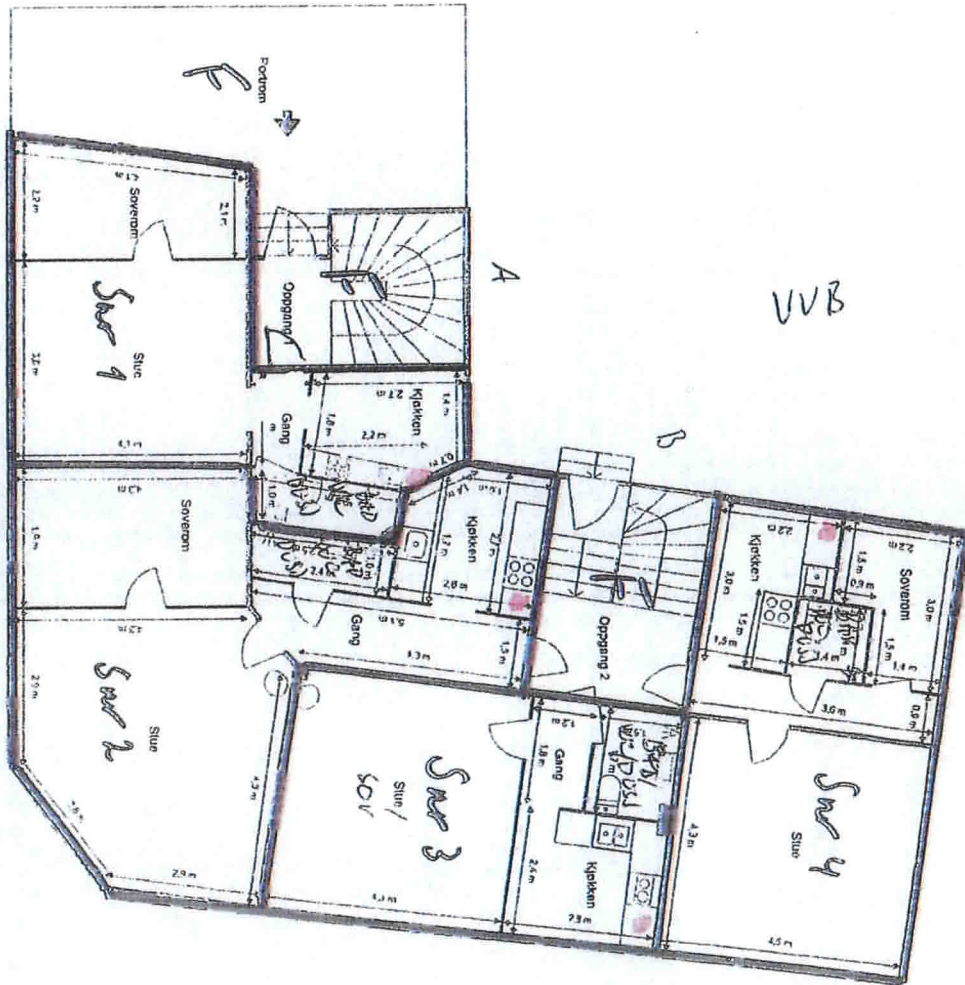
Sverres gate 17
1. Etasje

Planskissen er ment som en illustrasjon og avvik kan forekomme
Tegningen er ikke målbær, eventuelle oppgitte mål er ikke eksakte

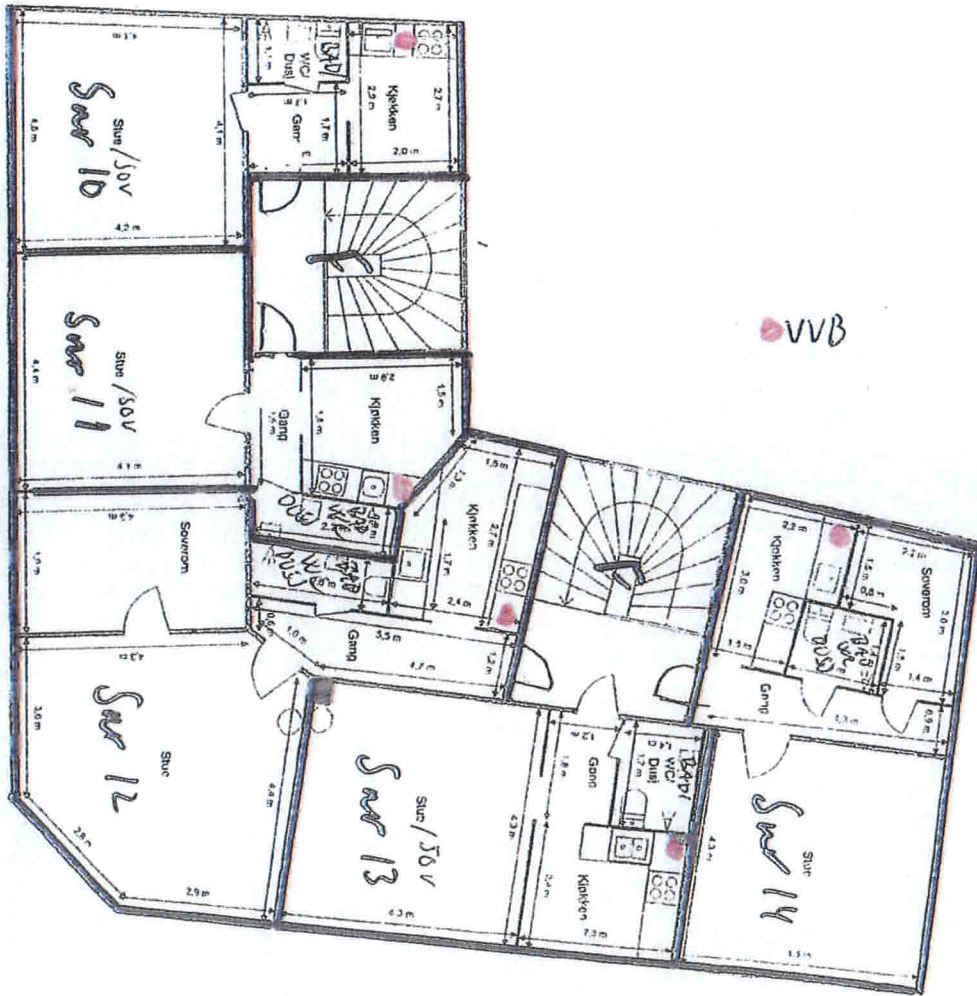
Sverres gate 17
3. Etasje

Planskissen er ment som en illustrasjon og avvik kan forekomme.
Tegningen er ikke målbart, eventuelle oppgitte mål er ikke eksakte.
