# Tilstandsrapport

Risikovurdering for Anticimex boligselgerforsikring

Myrullveien 25  
8027 BODØ  
Gnr./Bnr.: 42/503  
Seksjonsnr. : 1  
Bodø kommune

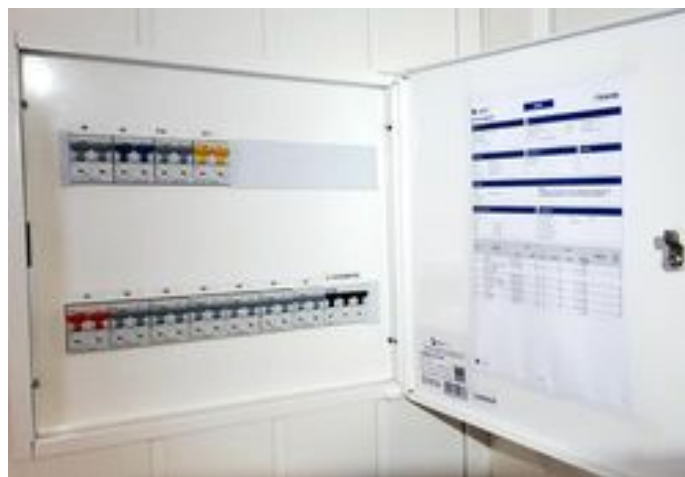
*Elektrisk anlegg - [sikringskap]*

Det er gjennomført en forenklet vurdering av det elektriske anlegget, uten at det er registrert åpenbare avvik.
