Tilstandsrapport

Enebolig

Elvebakken 109, 9158 STORSLETT

Befaringsdato: 19.03.2024

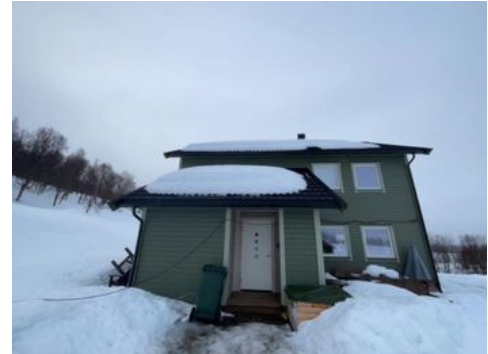
! TG 1 Veggkonstruksjon

Bindingsverkskonstruksjon i 150 + 50 mm.
Boligen har liggende bordkledning utvendig.

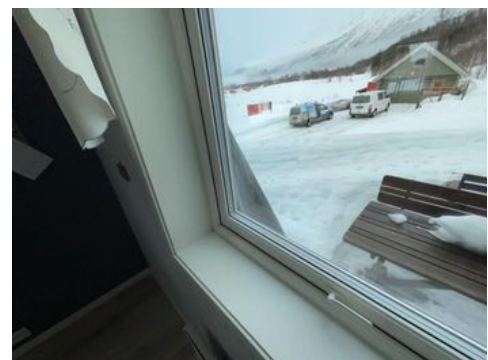
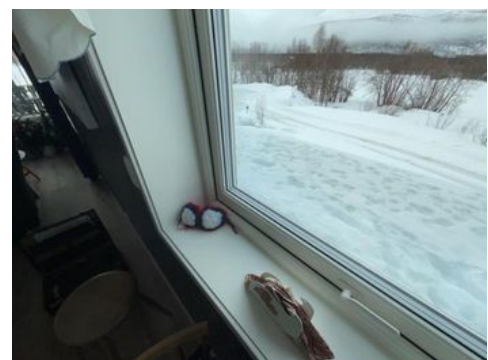
! TG 1 Vinduer

Fabrikkmalte 3-lags glass.

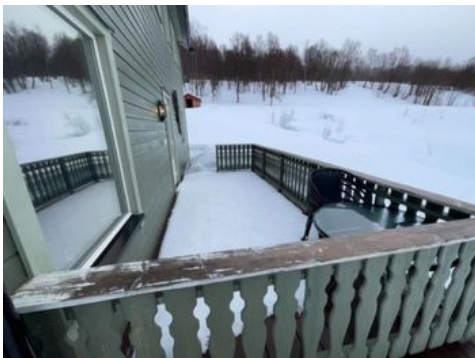
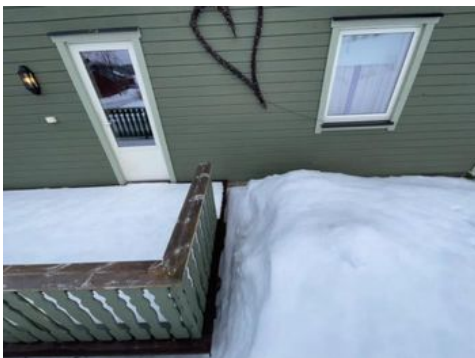
TG 1 Balkonger, terrasser og rom under balkonger

Veranda på bakkeplan.

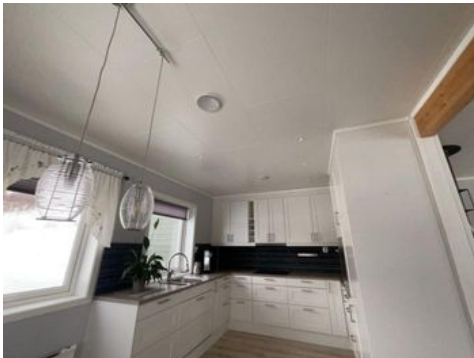
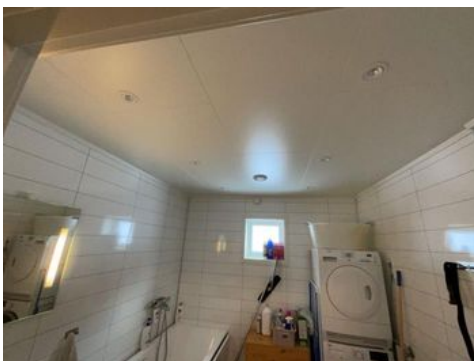
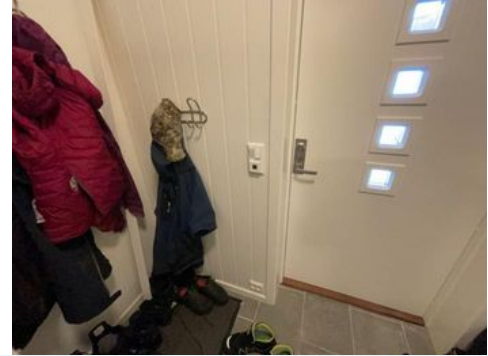
! TG 1 Andre innvendige forhold

Det er montert downlights i himling i kjøkken og bad .
Vindfang har fliser på gulvet med varmekabler.

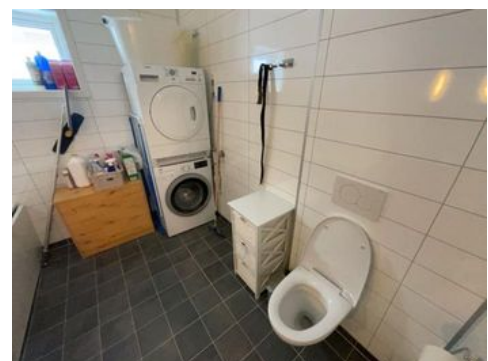
- Det er vindu/dør med ikke fuktbestandige materialer i våtsonen (ved vask, dusj, badekar, osv.), løsningen eller byggematerialet er uegnet
- Det er vindu/dør med ikke fuktbestandige materialer i våtzone (ved vask, dusj, badekar, osv.), løsningen eller byggematerialet er uegnet

- Uegnede materialer må fuktbeskyttes/utskiftes.

Uegnede materialer må fuktbeskyttes/utskiftes.
Lukket dusjkabinett anbefales.

Kostnadsestimat: Under 10 000

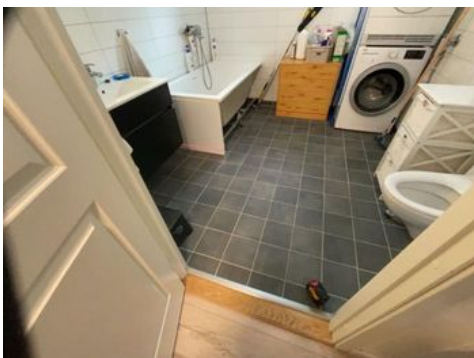
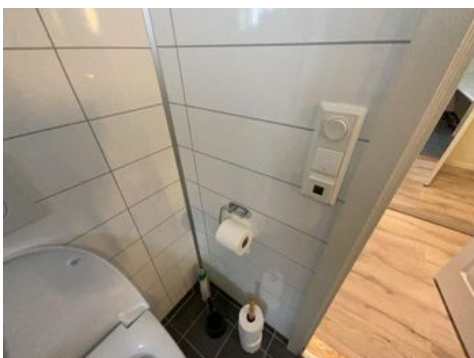
ETASJE > BAD/VASKEROM

! TG 1 Overflater Gulv

Det er fliser på gulvet med gulvvarme.
Det er 255 mm. fall mot sluk.

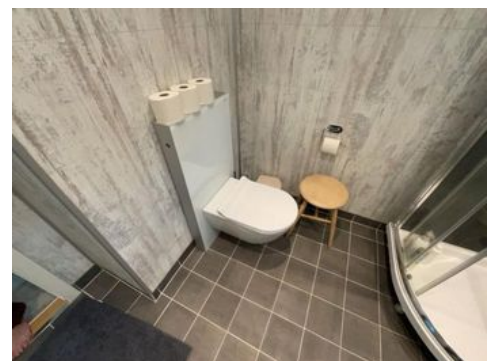
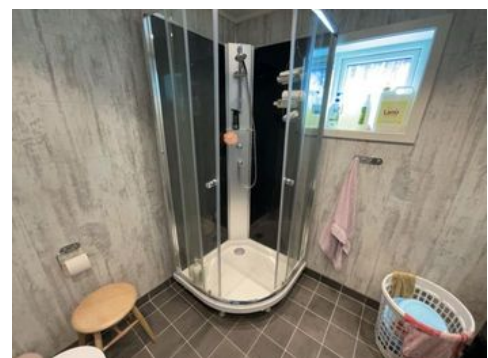
TG 1 Sanitærutstyr og innredning

Innredning med nedfelt servant, vegg montert toalett og dusjkabinett.

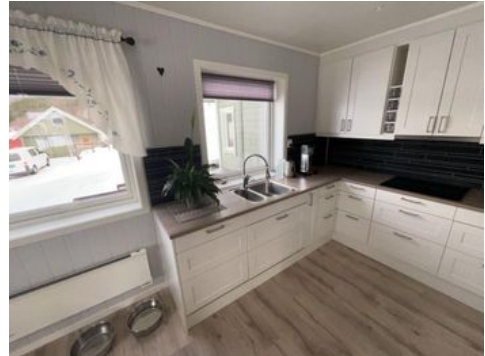
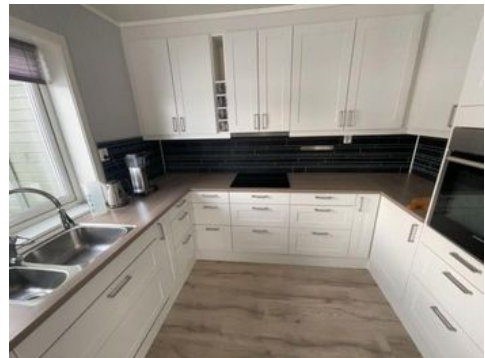
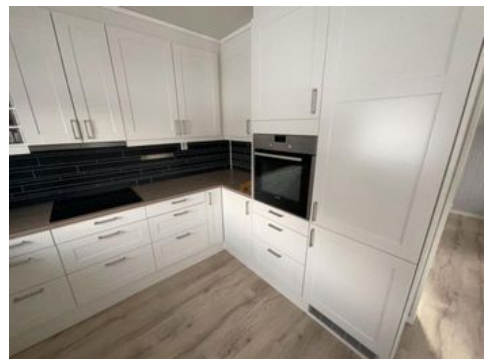
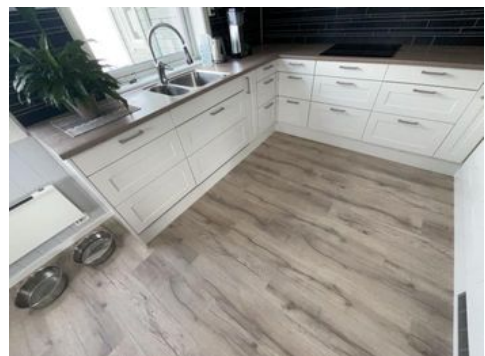
! TG 1 Overflater og innredning

Innredning med profilerte fronter. Integret kjøleskap, oppvaskmaskin, stekeovn/varmluft/pyrolyse og koketopp/ induksjon. Waterguard. og komfyrvakt.

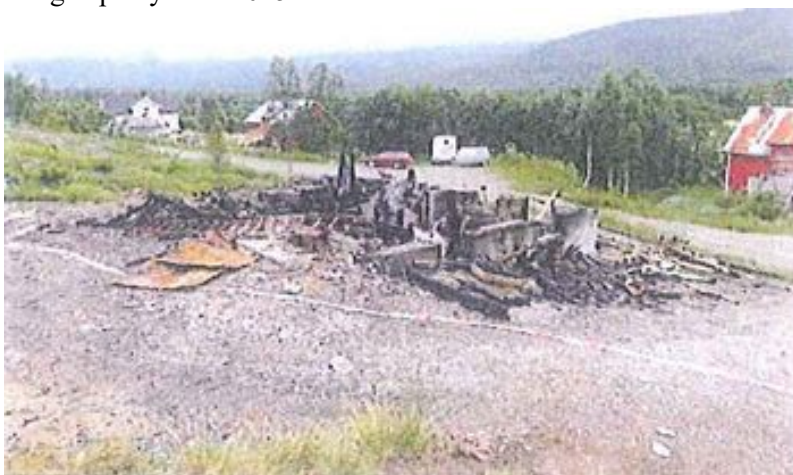
Figur 1 Bilde fra branntomt sommeren 2016.

Det har tidligere stått et hus på tomten i to etasjer med kjeller. Dette huset ble oppført ca 1950, og ble totalskadd i brann 2016-06-19 (Figur 1 og Figur 2). Brannskjønn ble utført 2019-07-06, og rapport fra brannskjønn forelå 2016-09-09. Husets eier ved branntidspunktet var Sølvi Soini Johansen som kjøpte boligen på nyåret i 2015.

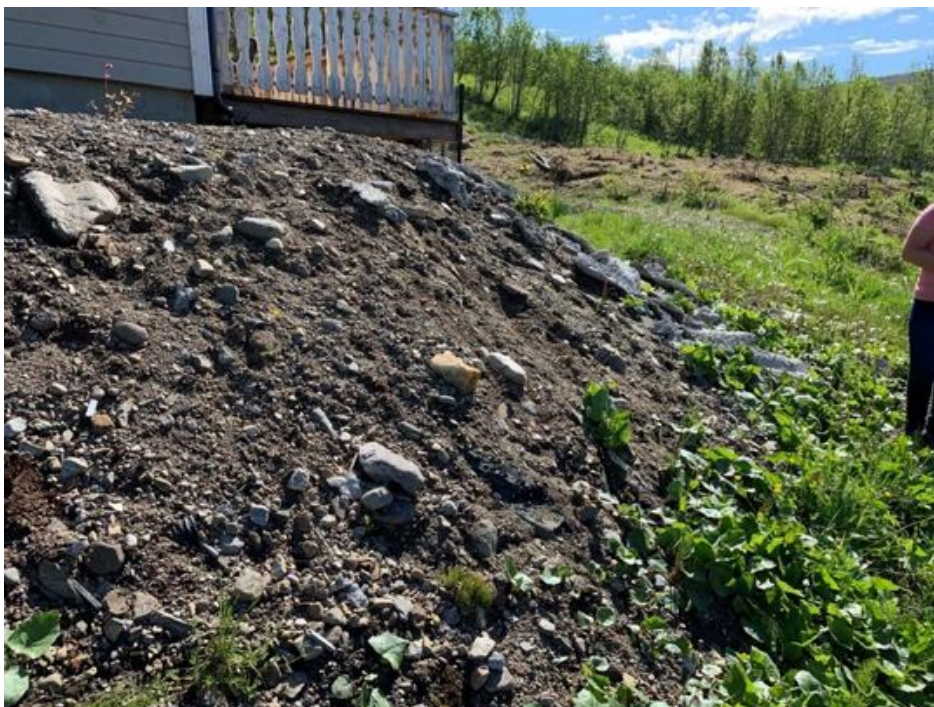
Figur 6 Fylling i forkant av bolighus.

Fylling for nytt hus ble lagt ut lagvis og komprimert med både liten og stor platevibrator ifølge StoreSte's representant ved befaring. SINTEF har ikke mottatt dokumentasjon på komprimeringsarbeid, og har heller ikke mottatt kornfordeling av fyllingsmaterialet. Ved befaring ble massene visuelt bedømt til å være elveavsatt sand/grus med noe stein/blokk (se Figur 6). Graving med hånd inn i fyllingsfront ga ingen indikasjon på finstoff, og det var heller ikke naturlig etablert tilvoksing av skråningsfront. Dette bekrefter antagelsen om lite innhold av finstoff.

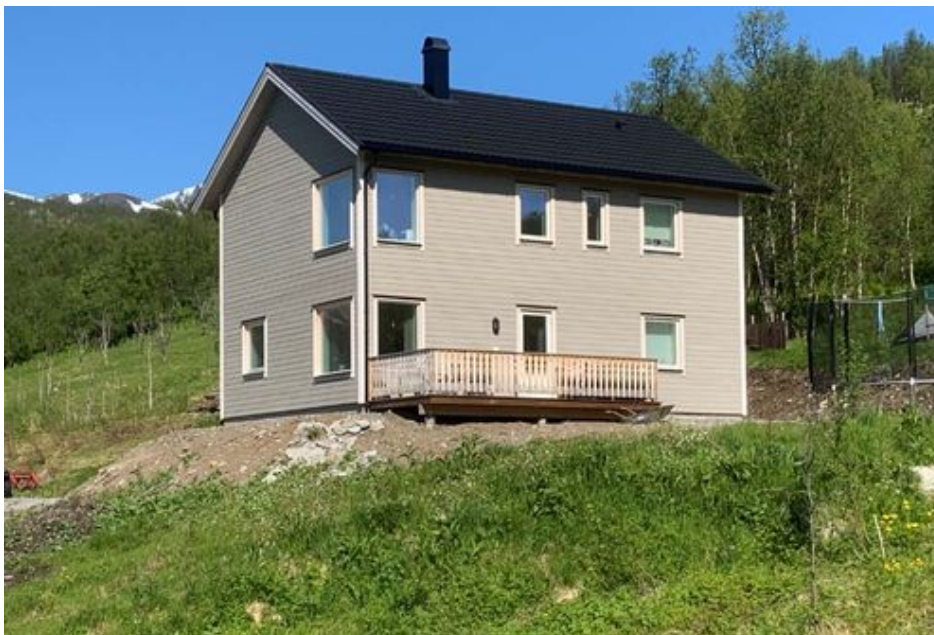
Figur 7 Elvebakken 109.

Fyllingen er ca. 2 m høy ved grunnmur i forkant med avtakende høyde bakover (se Figur 7). Møneretning på det nye huset er øst-vest sammenlignet med det gamle huset som hadde møneretning nord-sør. Forkant av det nye huset er omtrent lagt ved forkant gammelt hus, men strekker seg lengre bakover mot skråningen på baksiden.

Det bemerkes at avstand fra grunnmur til kant fylling i forkant er ca 1,2 m. Fyllingsfront er ikke kledd med stein og er således utsatt for erosjon.

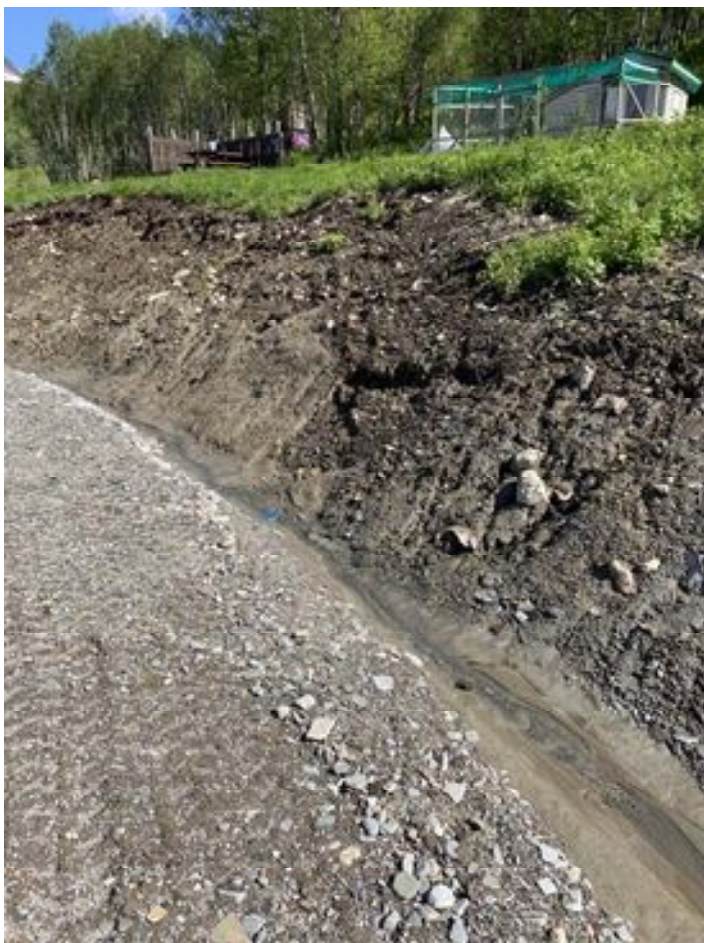
Figur 8 Avskjæringsgrøft med drensledning i bakkant av hus mot skråning.

Det er vannførende siltlag i skråningen, og etablering av drensgrøft reduserer muligheten for utvasking av finstoff i fyllingen.

- Utgraving og utflating av skråning i bakkant
- Utskifting av all markisolasjon i bakkant
- Utlegging og komprimering av nye grusmasser i bakkant
- Etablert 160mm avskjærende drensledning mot skråning i bakkant (Figur 8)

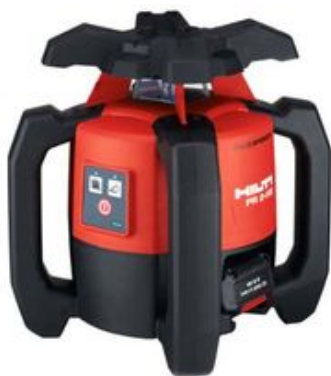
Ved befaringen ble det utført innmåling av differansesetninger i 1. etasje og måling av setningsutvikling på grunnmur mot nord (høst 2017 – vår 2019). Det ble brukt en Hilti PR2-HS med stativ og målestav m/elektronisk mottaker for dette formålet (se Figur 9).

Tekniske data

Rekkevidde 2 - 600 m med mottaker(radius)

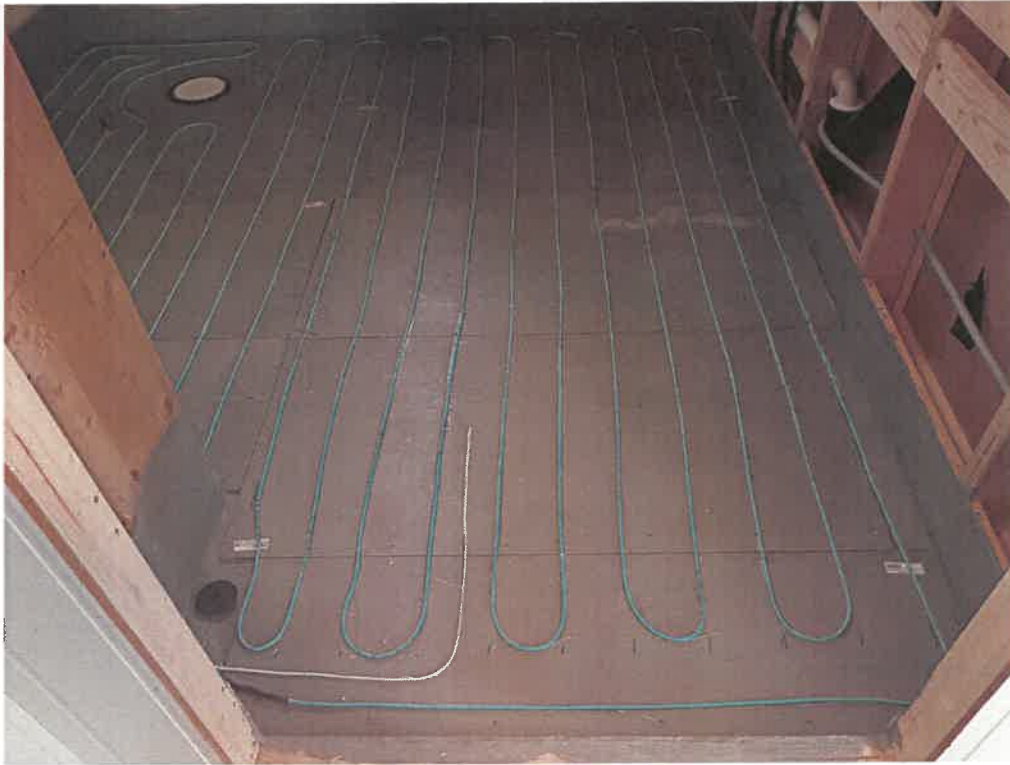
Skjema: "Varme Øglænd Systems: Bad 2 etg 6.1 m"
Spørsmål: Eier/Beboer/Tiltakshaver er informert om varmesystemet
Beskrivelse: Bad 2etg, Filnavn: TempImage.jpg

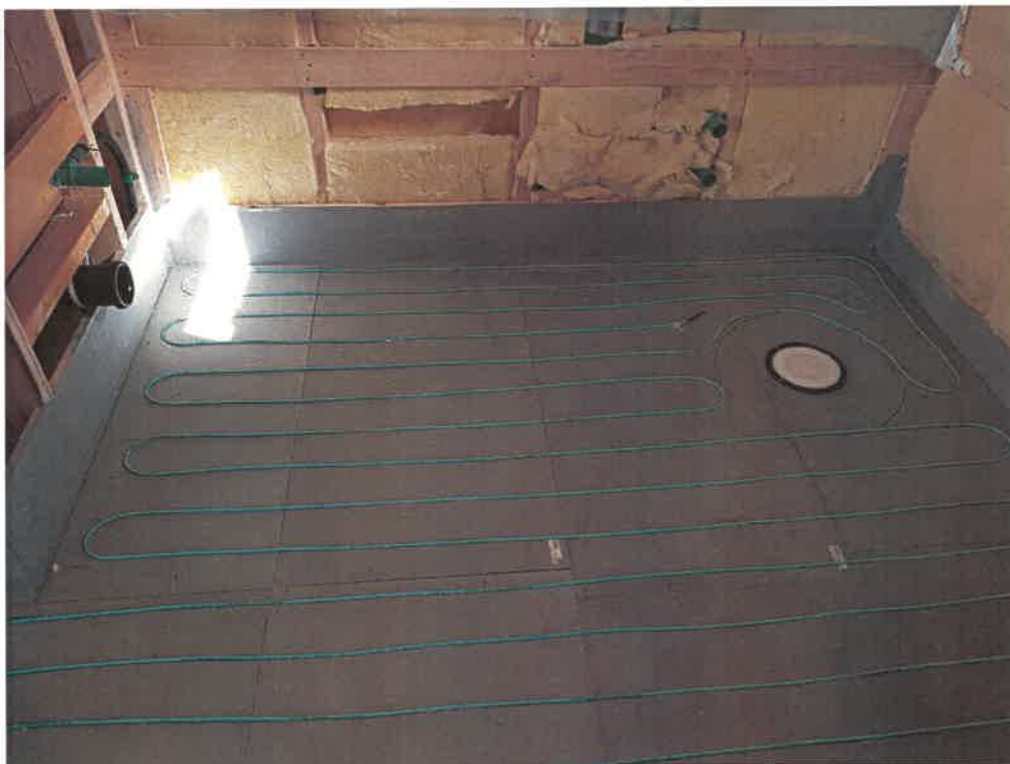
Skjema: "Varme Øglænd Systems: Bad 2 etg 6.1 m"
Spørsmål: Eier/Beboer/Tiltakshaver er informert om varmesystemet
Beskrivelse: Bad 2etg, Filnavn: TempImage.jpg

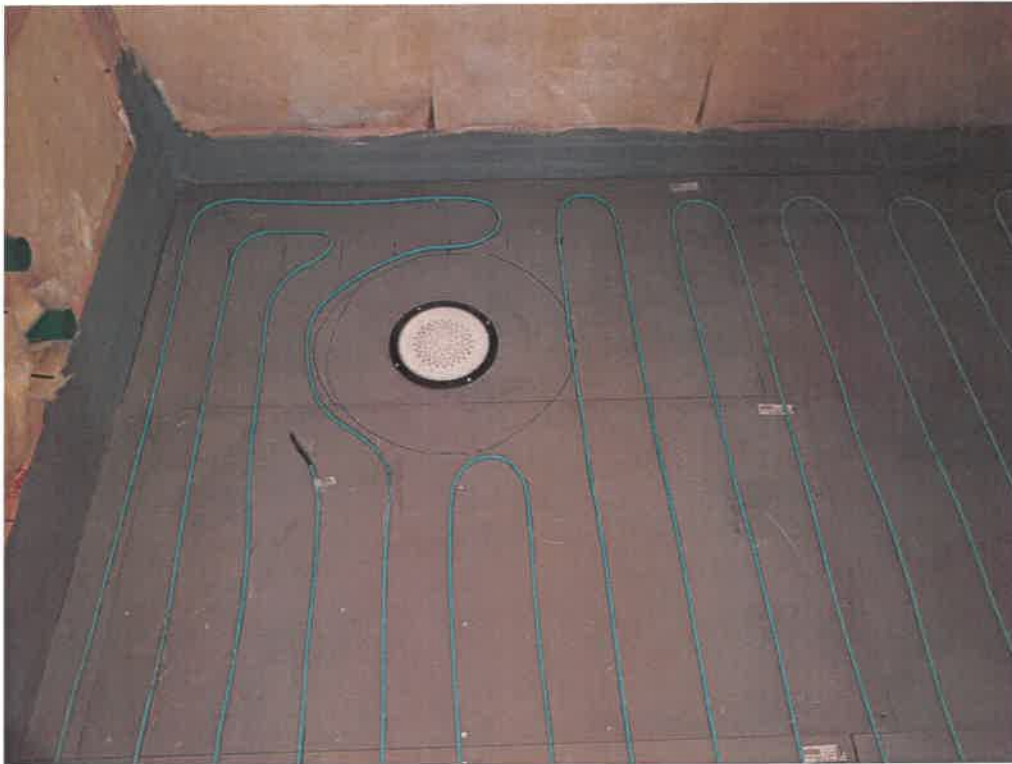
Skjema: "Varme Øglænd Systems: Bad 2 etg 6.1 m"
Spørsmål: Eier/Beboer/Tiltakshaver er informert om varmesystemet
Beskrivelse: Bad 2etg, Filnavn: TempImage.jpg

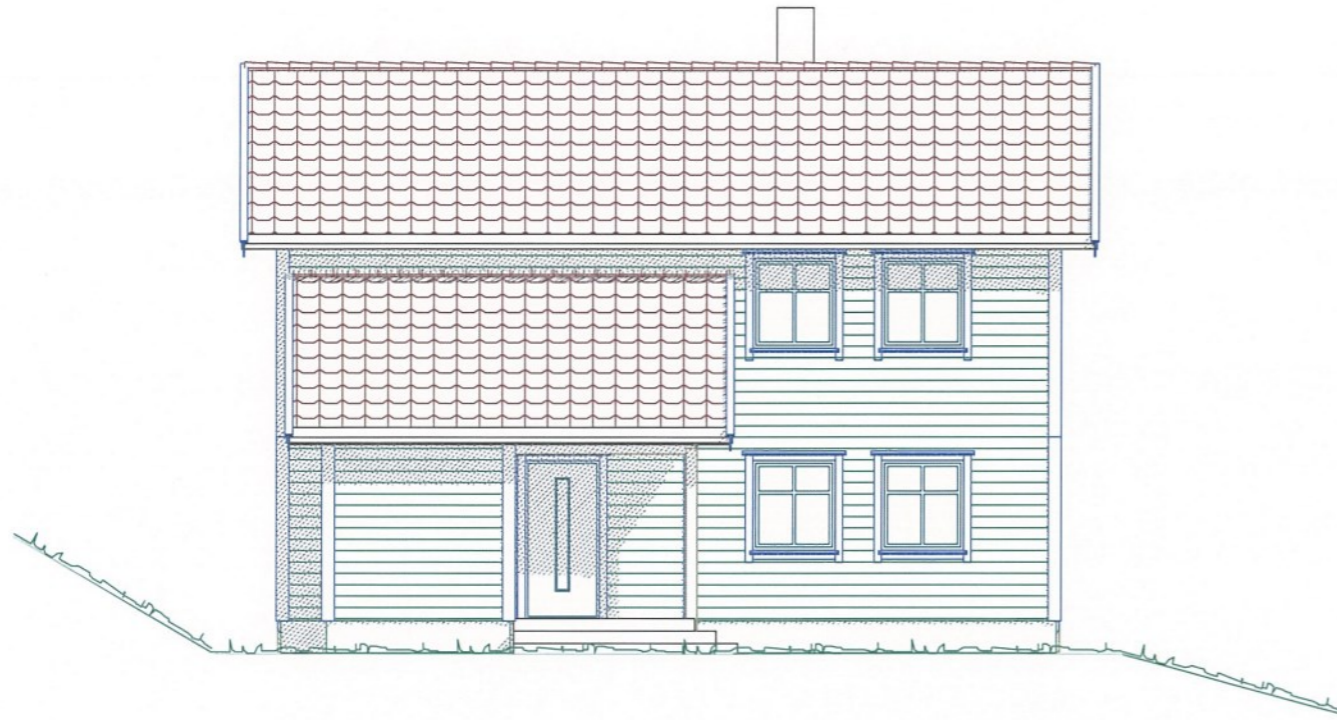
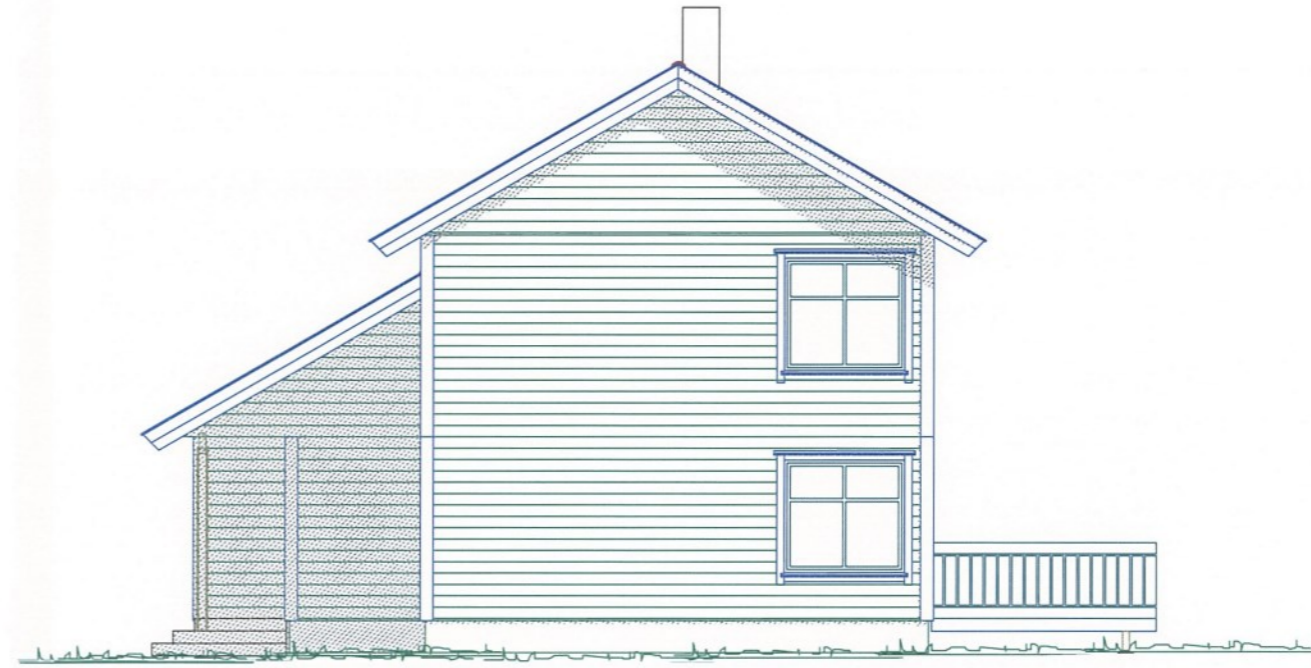
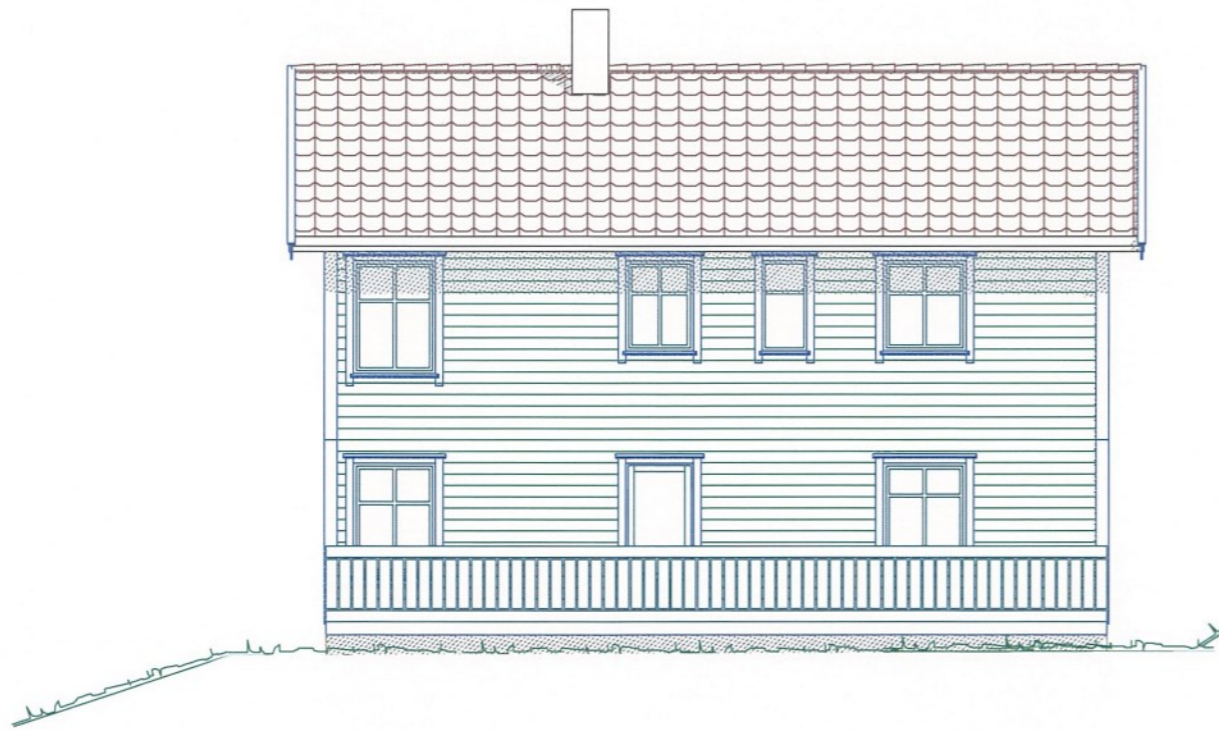
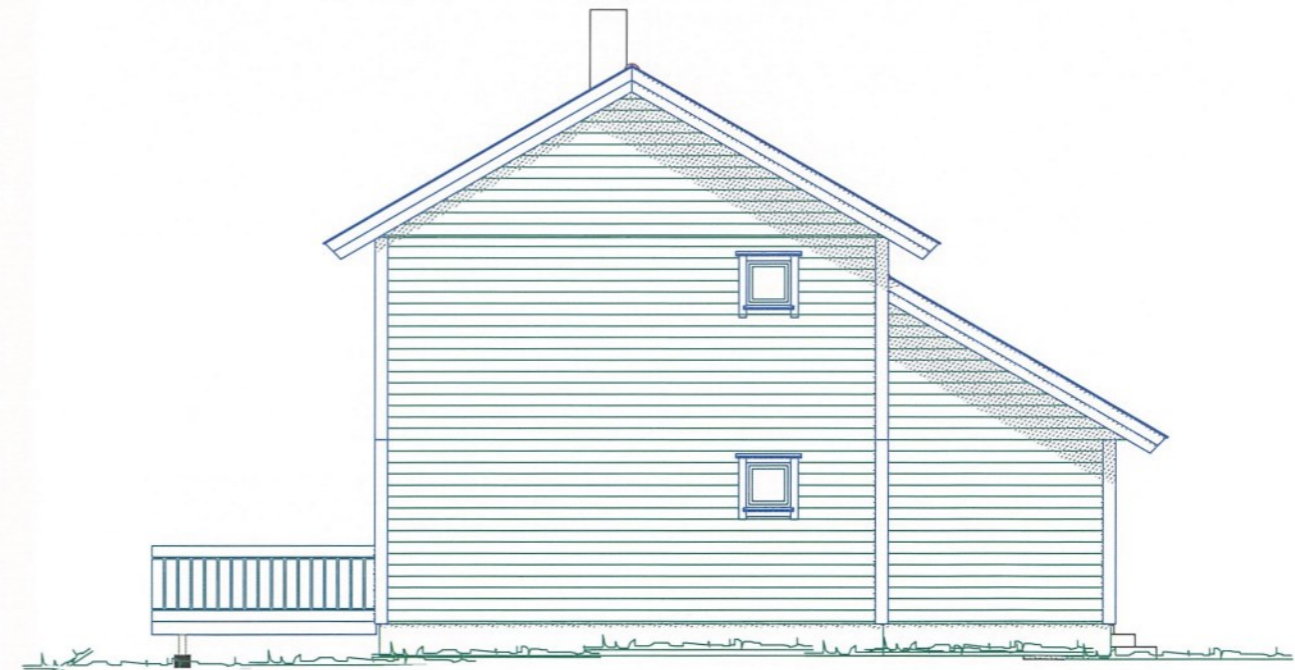
A	Flyttet vinduer baderom, tegnet inn terrenget.	Ron V	26.10.2016
REV.	ANT.	REVIDERINGEN GJELDER	SIGN. DATO
