# Tilstandsrapport

📍 Urtegata 36 G, 0187 OSLO

# gnr. 230, bnr. 376

# Andelsnummer 11

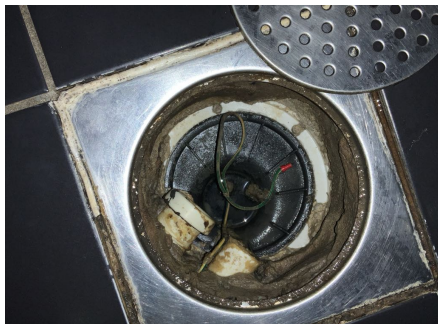
## 1. ETASJE (EGEN INNGANG FRA BAKKENIVÅ) > BAD

### TG 1 Sanitærutstyr og innredning

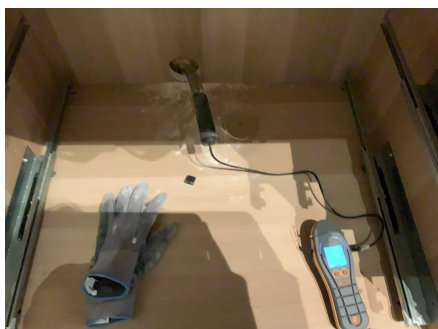
### TG 1 Tilliggende konstruksjoner våtrom

Hulltaking er foretatt fra soverom uten å påvise unormale forhold. Det presiseres at dette gjelder avgrenset område hvor hullet er utført og hele konstruksjonen er derfor ikke kontrollert. Det settes TG1 basert på fuktmålingen.
