# Tilstandsrapport

Fritidsbolig

Gullholmveien 961, 8409 GULLESFJORD

## Fritidsbolig - Byggeår: 2024

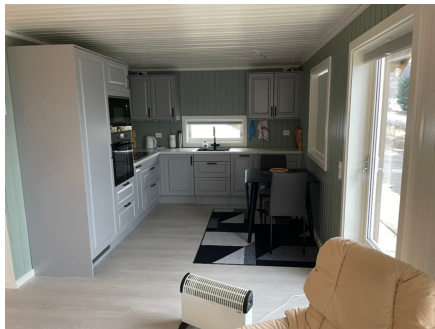
### Vurdering av avvik:

Det anbefales fugging/tetting mellom benkeplater og vegg.
