# Tilstandsrapport

Fritidsbolig

Gullholmveien 961, 8409 GULLESFJORD

Befaringsdato: 25.02.2025

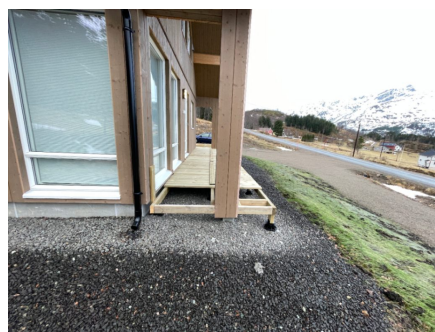
Takrenner og nedløpsrør i stål. Snøfangere av stål.

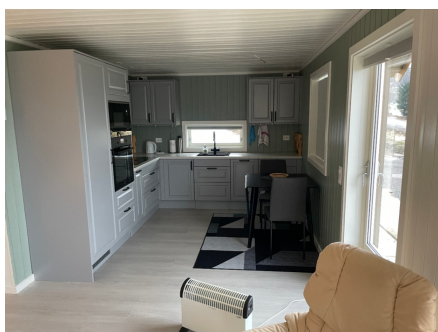
- Det er avvik:

Det anbefales fugging/tetting mellom benkeplater og vegg.

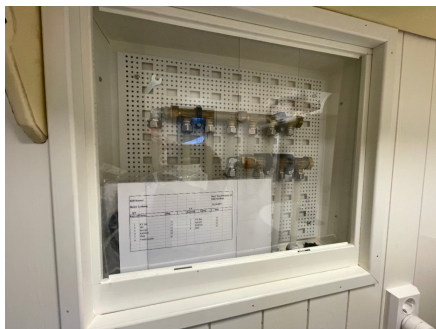
Rør i rør skap

Innvendige vannledninger er av plast (rør i rør). Det er besiktiget i rørskap. Hovedstoppekrane ved varmtvannstank. Det er i tillegg montert vannstoppsystem i kjøkkenbenk. Det er utekrane.

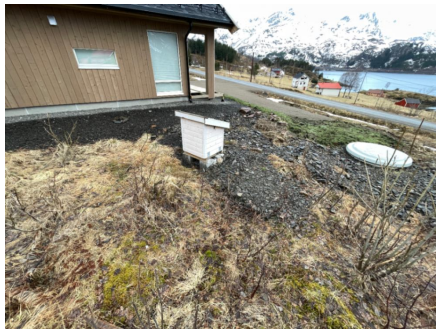
Hytten har biologisk rensing av avløpsvann type BioCleaner. Med årlig abonnement for tilsyn og vedlikehold. Eier sier at dette fungerer.
