TIDLØS, VELHOLDT OG MODERNISERT ENEBOLIG PÅ VATERLAND

# Lodsgaten 38

Det foreligger tilstandsrapport fra Anticimex v/Lars Petter Ausland datert 28.02.2025. Tilstandsrapporten er utarbeidet iht. forskrift til avhendingsloven som trådte i kraft 1.1.2022. Tilstandsrapporten angir avvik for ulike bygningsdeler i form av tilstandsgrader (TG) på en skala fra TG0 til TG3 der TG0 er beste tilstandsgrad. Tilstandsgrader angitt med TG2 kan kreve tiltak. Tilstandsgrader angitt med TG3 angir store, eller alvorlige avvik som krever tiltak utbedring straks, eller innen kort tid. For TG2 og TG3 skal det angis et kostnadsoverslag for det enkelte bygningselement. For bygningsdeler som ikke er undersøkt, eller som ikke har vært tilgjengelig for undersøkelse angis disse med tilstandsgrad TG IU.

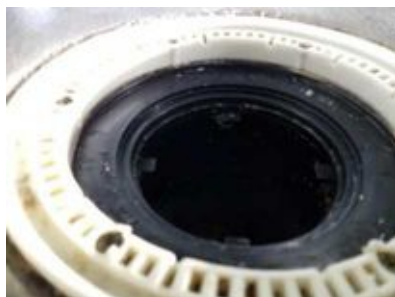
Membran, tettesjikt og overgang til sluk. - [Sluk i baderom.]

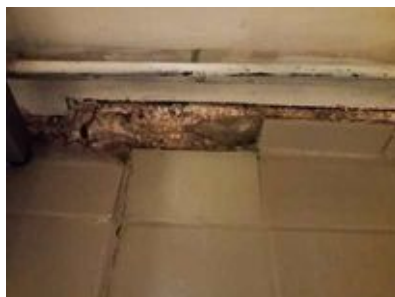
Overflater gulv - [Sokkelflis i toalettrom.]

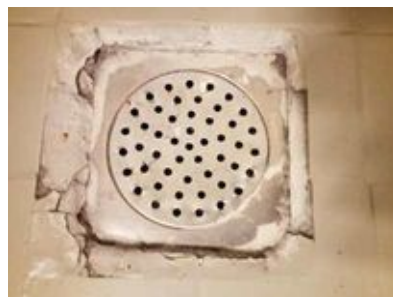
Det er stedvis registrert sprekker i gulvfliser, løse sokkefliser og manglende/løse fugemasse mellom gulvfliser. Skader/sprekker rundt sluk. Slukrist sitter fast. Sluket er ikke besikttet. Tiltak anbefales.

Toalettrom (ikke våtrom) - [Sluk i toalettrom.]

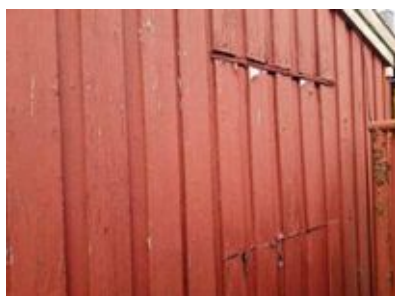
| TG 3 | Fasader ink. kledning | TG 3 gjelder deler av øst-vendt yttervegg ved soverom 2. Panel har til dels omfattende råteskader. Råteskader må utbedres. Sannsynlighet for følgeskader i bakenforliggende konstruksjon. Ytterligere undersøkelser må påregnes for å avdekke skadeårsak-/omfang og aktuelle tiltak. Sjablongmessig prisanslag gjelder bytte av ytterkledning.<br><br>TG 2 gjelder nordvendt yttervegg. Panel har moderate råteskader. Råteskader bør utbedres. Skader i bakenforliggende konstruksjon er ikke registrert, men kan ikke utelukkes. Ytterligere undersøkelser anbefales slik at tiltak kan iverksettes ved behov. Sjablongmessig prisanslag: kr 50 000 - 100 000 |

Yttervegger inkl. fasader og konstruksjon - [Søndre del av øst-vendt vegg.]
