# Brennaveien 27

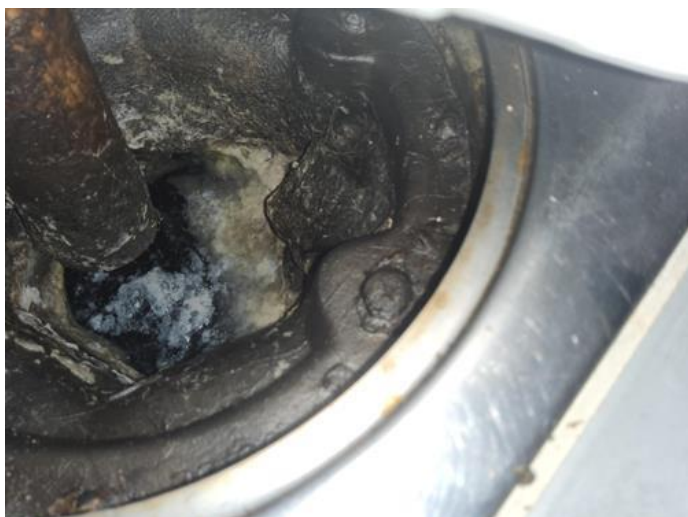
Grunnet plassering av badekar er det vanskelig å foreta grundig undersøkelse av sluket. Dette kan ha betydning for rommets lekkasjesikkerhet. Misfarging/svertesopp påvist på flisfuger.

Membran, tettesjikt og overgang til sluk. - [Sluk bad.]

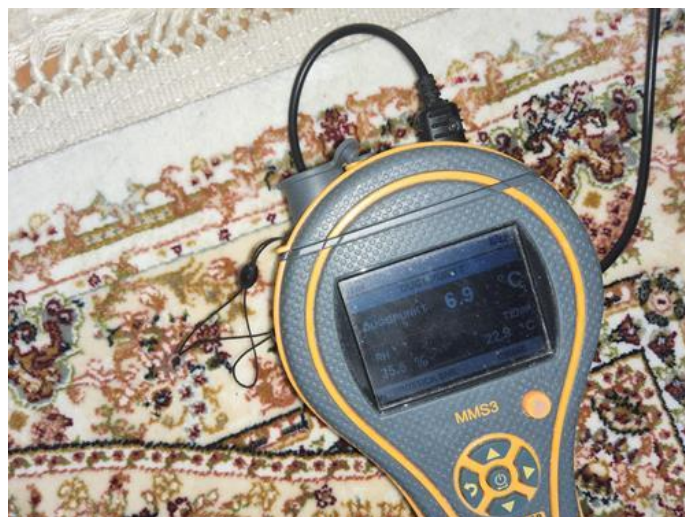
Det er foretatt hulltaking og utført fuktmåling med egnet instrument i tilstøtende rom til våtrom. Det ble ikke registrert forhøyede verdier eller andre avvik.

Fukt i tilliggende konstruksjoner - [Fuktmåling bad.]

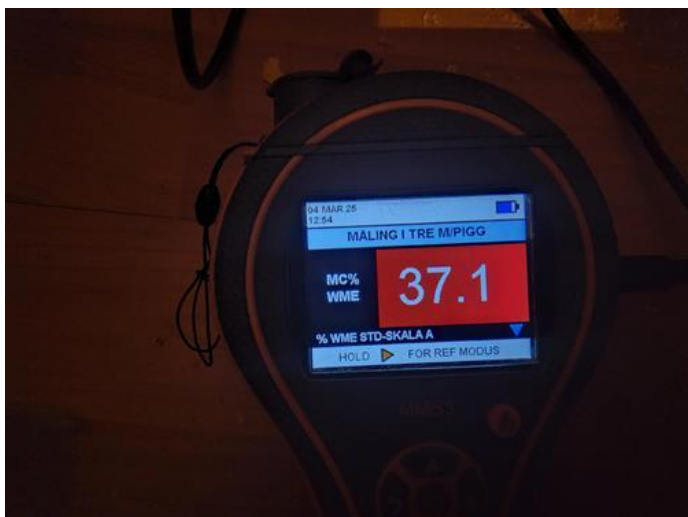
Det er foretatt hulltaking og utført fuktmåling med pigg i treverk med egnet instrument (Protimeter MMS), i utlektet kjellevegg. Det ble registrert forhøyede fuktverdier. Målingen gir kun et øyeblikksbilde av forholdene og kan endre seg med årstider, fukt og temperaturforhold. Målingene viser vektprosent over 20. Det ble i tillegg konstatert at det er brukt fuktsperre i konstruksjonen.

Hulltaking i forbindelse med fuktmåling viser at konstruksjonen har en oppbygning som erfaringsmessig medfører forhøyet risiko for kondens/fuktproblematikk. Dette sammen med dreneringens alder tilsier risiko for fuktskader i konstruksjonen. Ytterligere undersøkelser må påregnes for å avdekke skadeomfang og aktuelle tiltak.

Konstruksjoner (tilfarergulv, himling og vegger). -  
[Fuktmåling utlektet kjellervegg.]

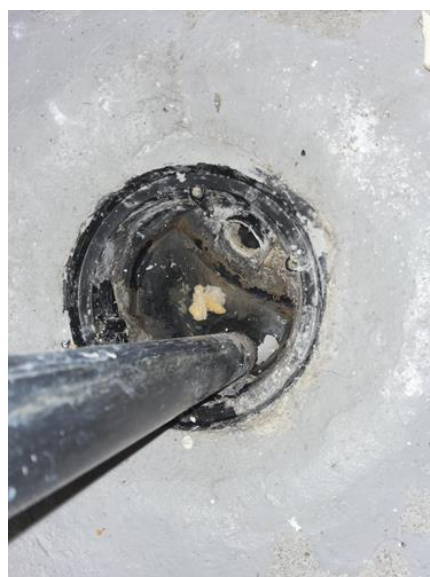
Fuktskade saltutslag og avskallinger i murvegger påvist.

Det vurderes at det ikke er benyttet tilstrekkelig tettesjikt på våtrommet. Rommet tilfredsstiller ikke krav til fukt og lekkasjesikkerhet.

Membran, tettesjikt og overgang til sluk. - [Sluk vaskerom.]

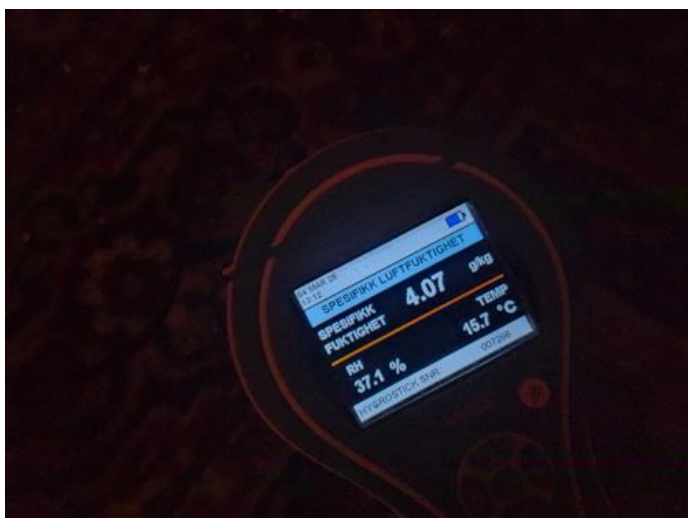
Det er foretatt hulltaking og utført fuktmåling med egnet instrument i tilstøtende rom til våtsone. Det ble ikke registrert forhøyede verdier, noe som kan indikere utettheter/funksjonssvikt.

Fukt i tilliggende konstruksjoner - [Fuktmåling vaskerom.]

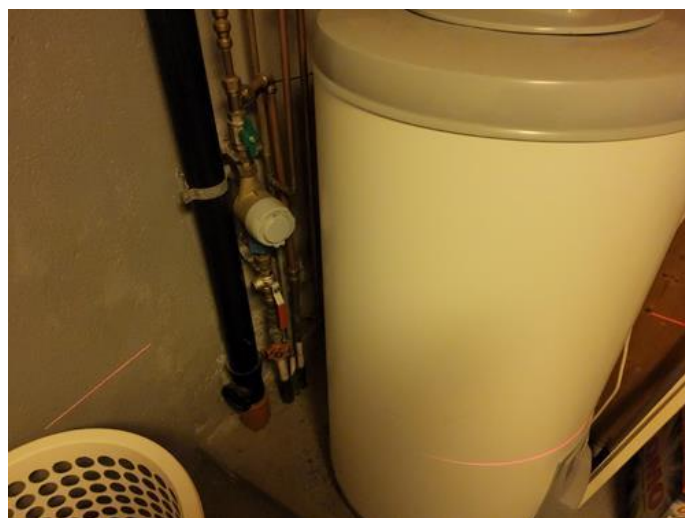
Tekniske anlegg, VVS anlegg (Sjekkpunkter utover det som er inkludert i andre rom) - [Varmtvannsbereder, vannmåler, hovedstoppekran og stakeluke plassert på vaskerom.]

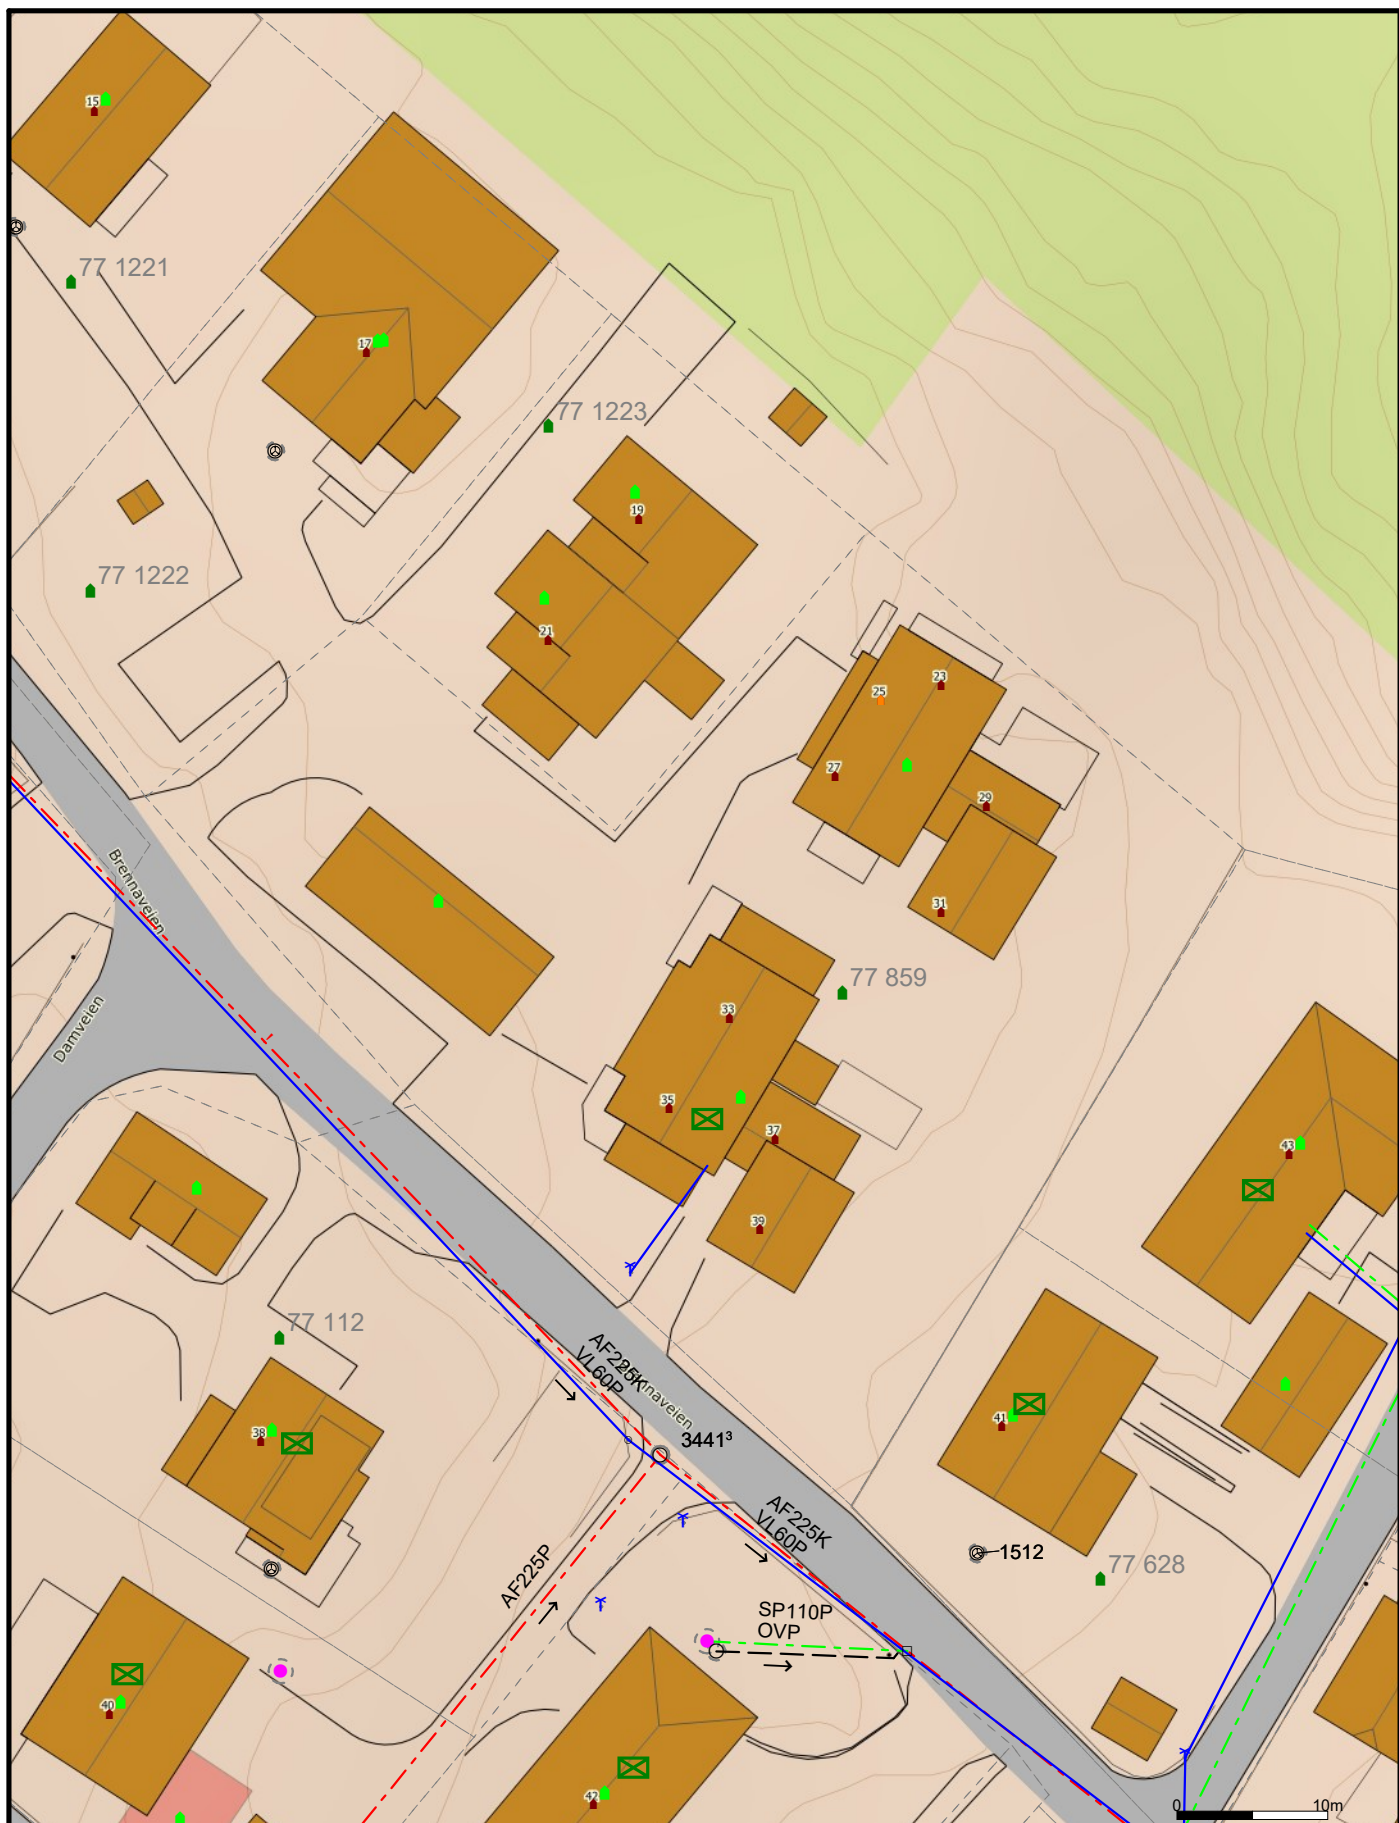
- Avløp felles
- Overvann
- Pumpeledning spillvann
- Spillvann
- Vannledning

Beliggenhet og høyder må oppfattes som orienterende.
