Tilstandsrapport

Firemannsbolig

Selnessvingen 17, 8402 SORTLAND

Befaringsdato: 03.03.2025

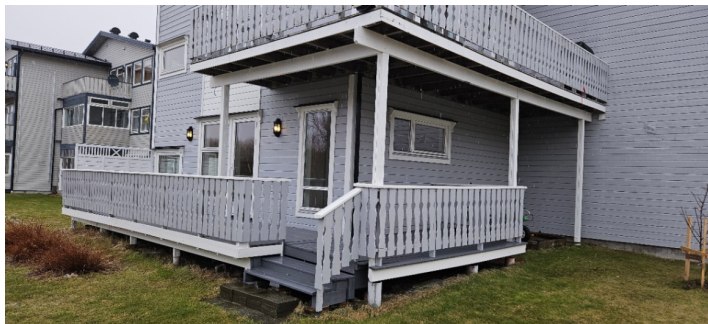
TG 2 Overflater

- Det er påvist skader på overflater.

Det ble stedvis registrert en del skader, utover normal bruksslitasje.

- Gjennomføre ytterligere undersøkelser og foreta utbedring av skade.

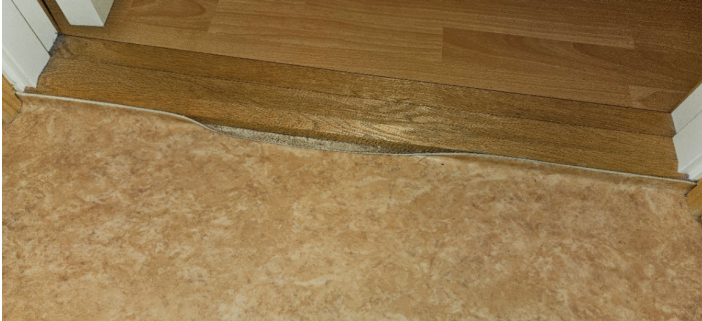
1. ETASJE > BAD / VASKEROM

- Det er mulighet for at det kan forekomme vannlekkasje på våtrommet hvor vann ikke vil gå til sluk.
- Det er påvist at høydeforskjell fra topp slukrist til gulv/synlig topp membran ved dørterskel er mindre enn 25 mm.

- Det er påvist avvik i fallforhold til sluk i forhold til krav i forskrift på byggetidspunktet.

- Våtrommet fungerer med dette avviket.

Fordi badgulvet har lite fall er det viktig å påse at sluket blir jevnlig rengjort. Tett sluk kan medføre vannlekkasje.

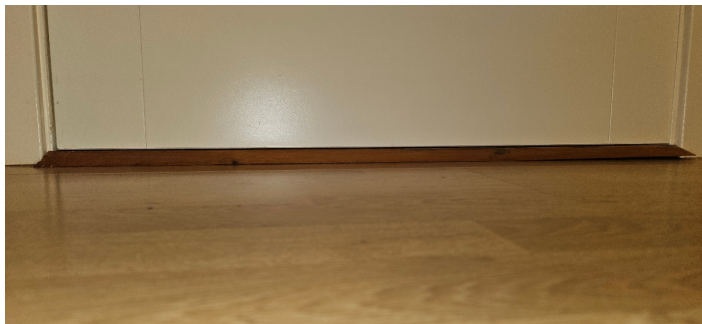
TG1 Tilliggende konstruksjoner våtrom

Hulltaking er foretatt fra stue (bak dusjkabinettet), uten å påvise unormale forhold.
Fuktkvotemåling (vekt%) i konstruksjonen ble målt til 0 %.

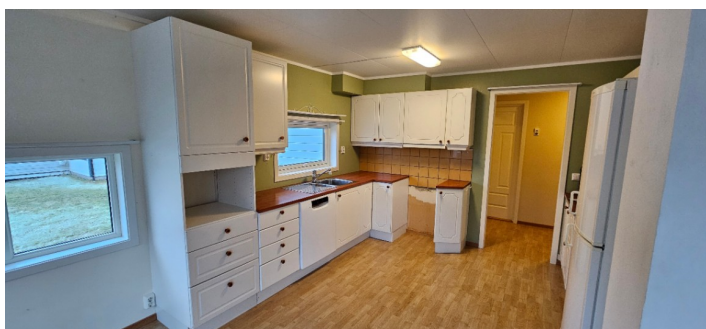
1. ETASJE > STUE/KJØKKEN

Kjøkkenet har innredning med profilerte fronter. Benkeplaten er av laminat.
Frittstående hvitevarer.

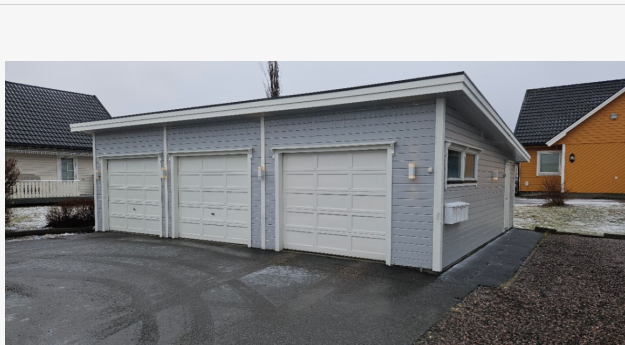
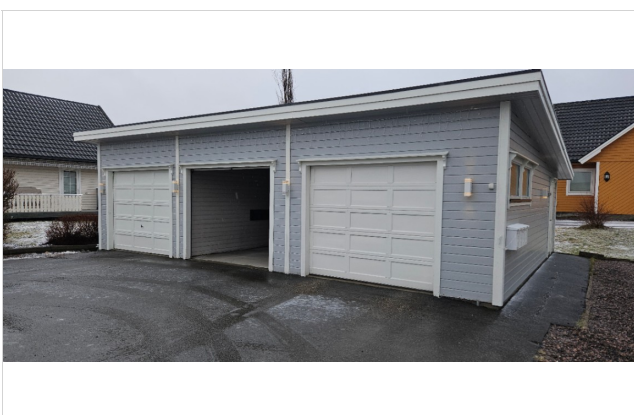
Garasje i felles garasjeanlegg

Garasjen har betonggulv og yttervegger i uisolert bindingsverk med liggende kledning. Treveggene ser ut til å stå rett ned på betonggulvet, og det ble registrert en del fuktopptrekk i bunnsvilla. Dette vil på sikt kunne forårsake råteskader.

På undersiden av tekken ble det registrert betydelig fuktdannelse (kondens), og taksperrene var av den grunn veldig nedfuktet. Dette forholdet vil kunne medføre råteskader i takkonstruksjonen.

Det anbefales at det etableres god ventilering i garasjen.
