# Tilstandsrapport

Risikovurdering for Anticimex boligselgerforsikring

Trosteveien 49  
9512 ALTA  
Gnr./Bnr.: 27/1153  
Seksjonsnr. : 23  
Alta kommune

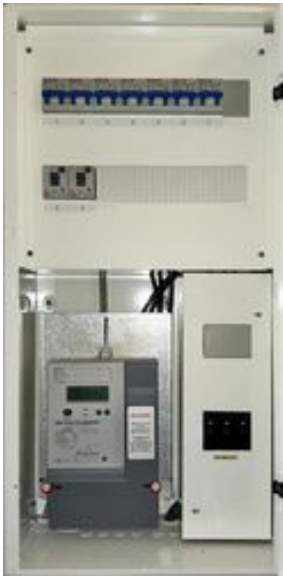
TGIU	Forenklet vurdering av det elektriske anlegget	Det er gjennomført en forenklet vurdering av det elektriske anlegget, uten at det er registrert åpenbare avvik.
---	--	---

*Forenklet vurdering av det elektriske anlegget -  
[Sikringskap]*

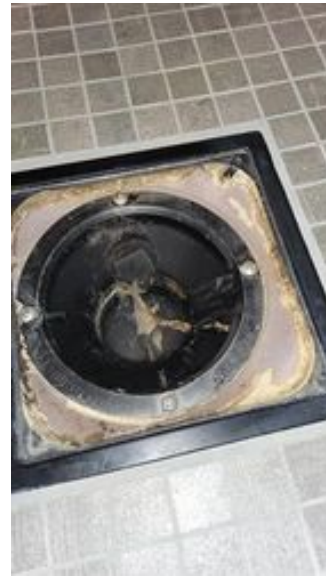
Fallforhold utenfor sluksonen vurderes til å ikke være tilstrekkelig for å lede eventuelt lekkasjevann til sluk, og det er ikke påvist at tettesjiktet har tilstrekkelig oppkant ved dørterskel. Ved en eventuell lekkasje er det fare for at vann kan renne ut i tiliggende arealer og forårsaker skader.

*Fallforhold (gulv) - [Sluk bad]*
