# Detaljregulering Loftås tomtefelt, felt B5-B9

# Tilstandsrapport

gnr. 1, bnr. 82

Befaringsdato: 20.02.2025

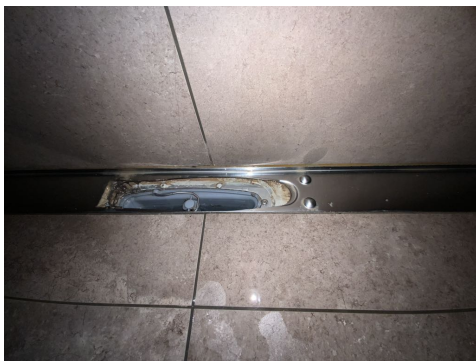
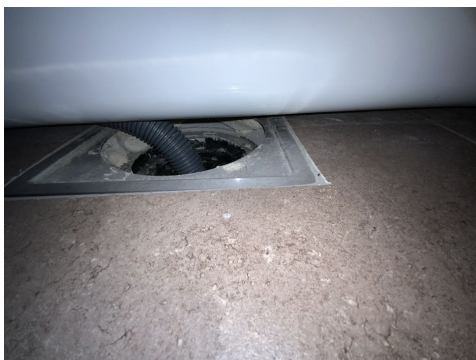
## ! TG 0 Sluk, membran og tettesjikt

Klemring og membran er synlig i plastsluk.

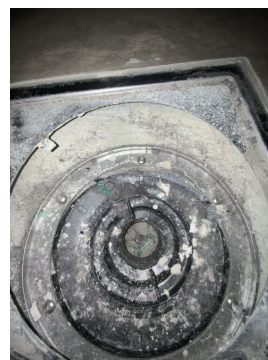
## ! TG 0 Sluk, membran og tettesjikt

Klemring og membran er synlig i plastsluk.
