# Tilstandsrapport

Boligbygg med flere boenheter

Sørhamna 7 B, 8403 SORTLAND

Rapportdato: 18.03.2025

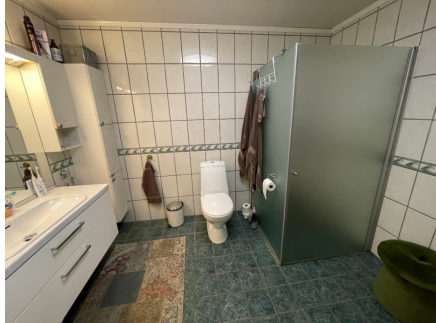
### TG 2 Overflater vegger og himling

Det er påvist boom i noen fliser i dusjhjørne. Det er ingen sprekker i flisfuger.

Selv om det er boom bak fliser er det membran bak fliser som hindre fukt i å trenge inn i konstruksjon.

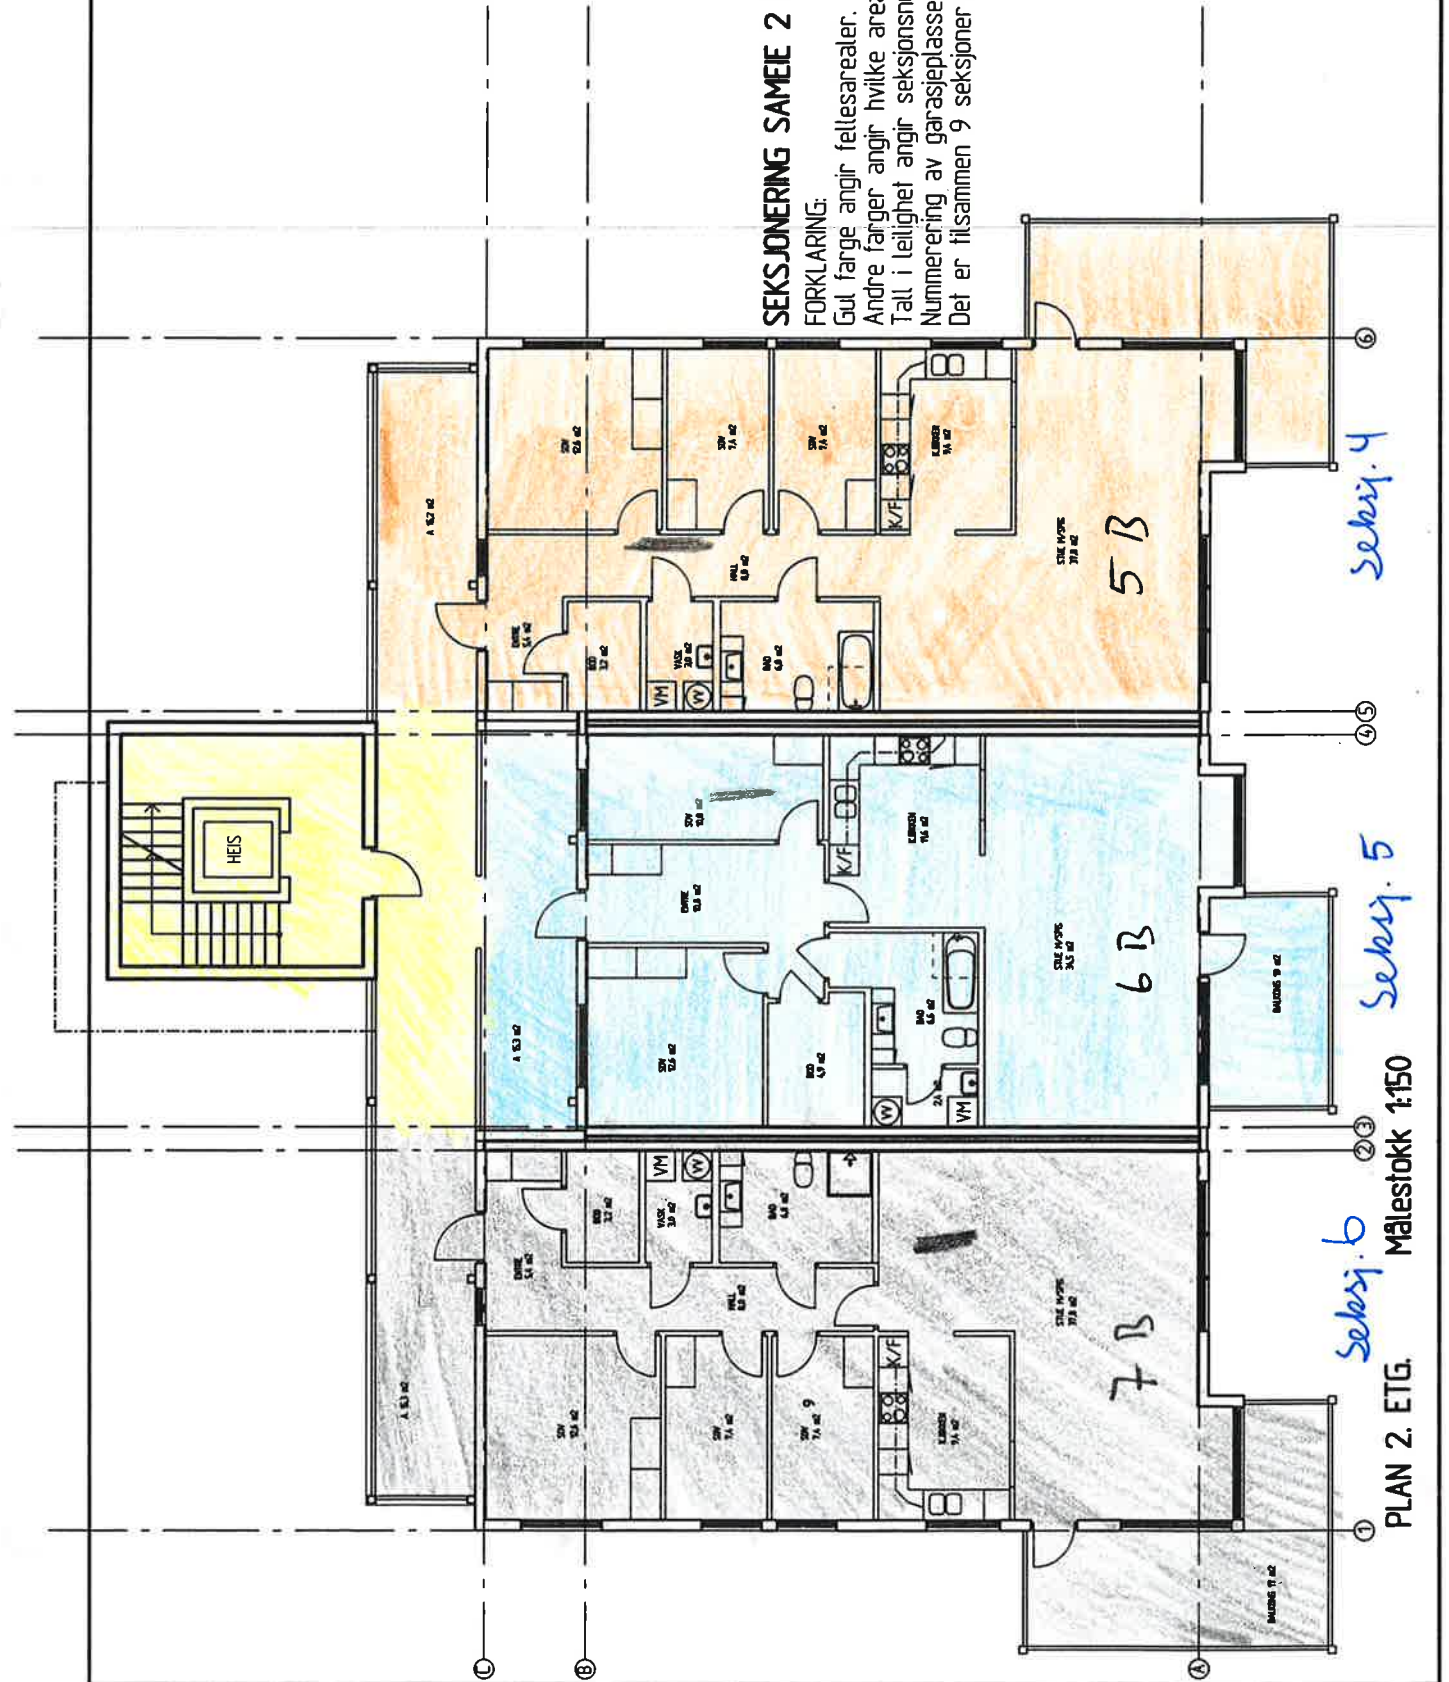
PLAN 2. ETG. Målestokk 1:150

Seksjon 6 Seksjon 5 Seksjon 4
