## **Hubuktaveien 49**

# Tilstandsrapport

Risikovurdering for Anticimex boligselgerforsikring

Hubuktaveien 49  
1622 GRESSVIK  
Gnr./Bnr.: 60/53  
Fredrikstad kommune

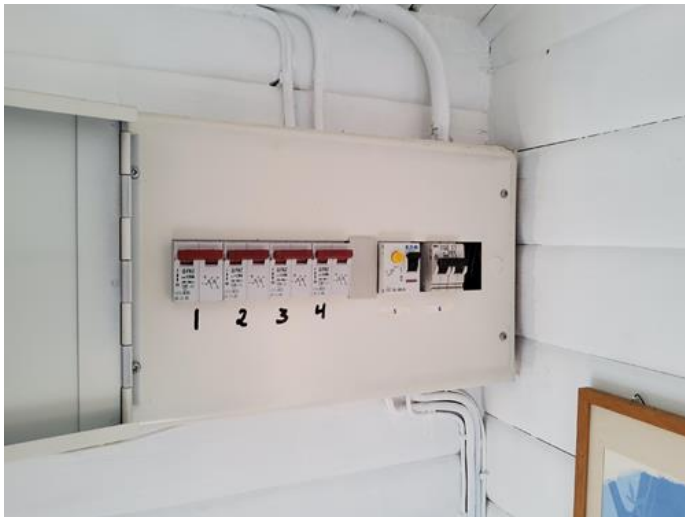
Elektrisk anlegg - [Sikringsskap]

Forenklet vurdering:  
Er det synlig tegn til merker på plugg til varmtvannsbereder: Nei.  
Er det synlig tegn på termiske skader: Nei.  
Er det synlig tegn på utette kabelinnføringer i inntak og/eller sikringsskap: Nei.

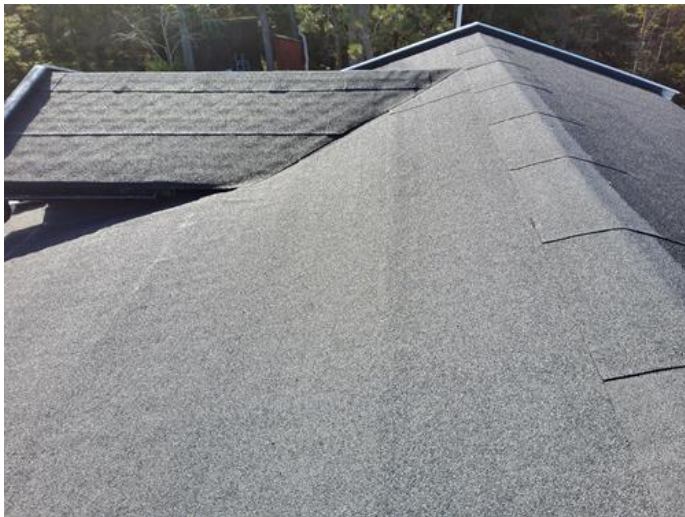
Yttertak - [Taktekking]

| TG 2 | Helhetsvurdering | <p>Taket er inspisert ved å fysisk være på taket.</p> <p>TG2 er valgt for hele taket med bakgrunn i følgende hovedpunkter:</p> <p>Konstruksjonen har en alder som medfører risiko for skjulte avvik.</p> <p>Takrenner og beslag er av eldre dato og bærer preg av slitasje.</p> <p>Tekkingens avslutning ned mot takrenne bærer preg av ufagmessig utførelse.<br/>Takpappen er ikke tilstrekkelig festet.</p> <p>Pipebeslag bærer preg av slitasje og ufagmessig utførelse.</p> <p>Takets lekkasjesikkerhet kan derfor ikke verifiseres.</p> |
