Selveier tomannsbolig (vertikaldelt)
Midtneset 9 B
5337 Rong

Boligens tekniske tilstand:

Takstmann

Dato: 14/03/2025

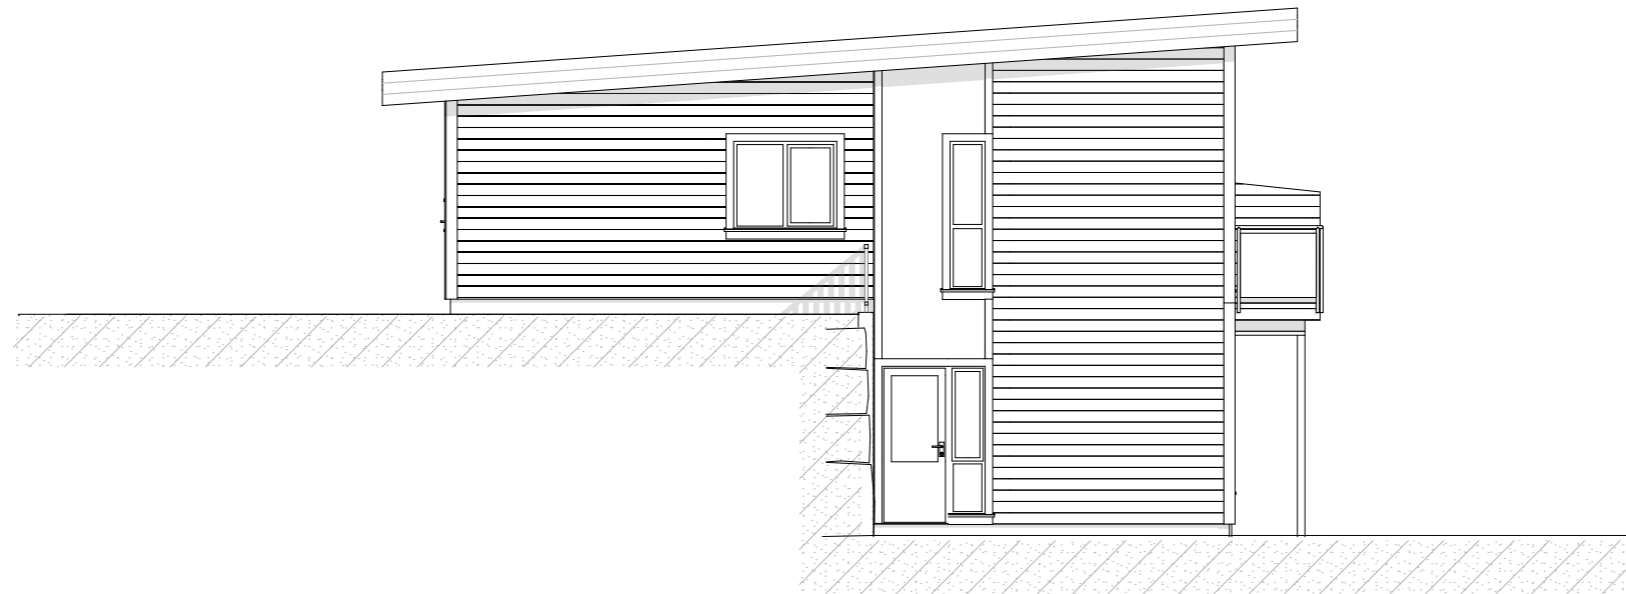
Tiltakshaver:	Prosjekt:	Tegnet dato:	Målestokk:
			Kenneth Roseth	Knappen. Gnr.34, Bnr.372.	28.09.2016	1:100
A	25.11.2016	Redusert arealer bolig.		Tittel:	Prosjektnr.:	Tegningsnr.:
Rev.	Dato:	Rev. gjelder		Fasade Sørøst og Sørvest Bygg 1 og 2.	44216	A40-02
						Rev. A

Fasade Sørøst

Fasade Sørvest

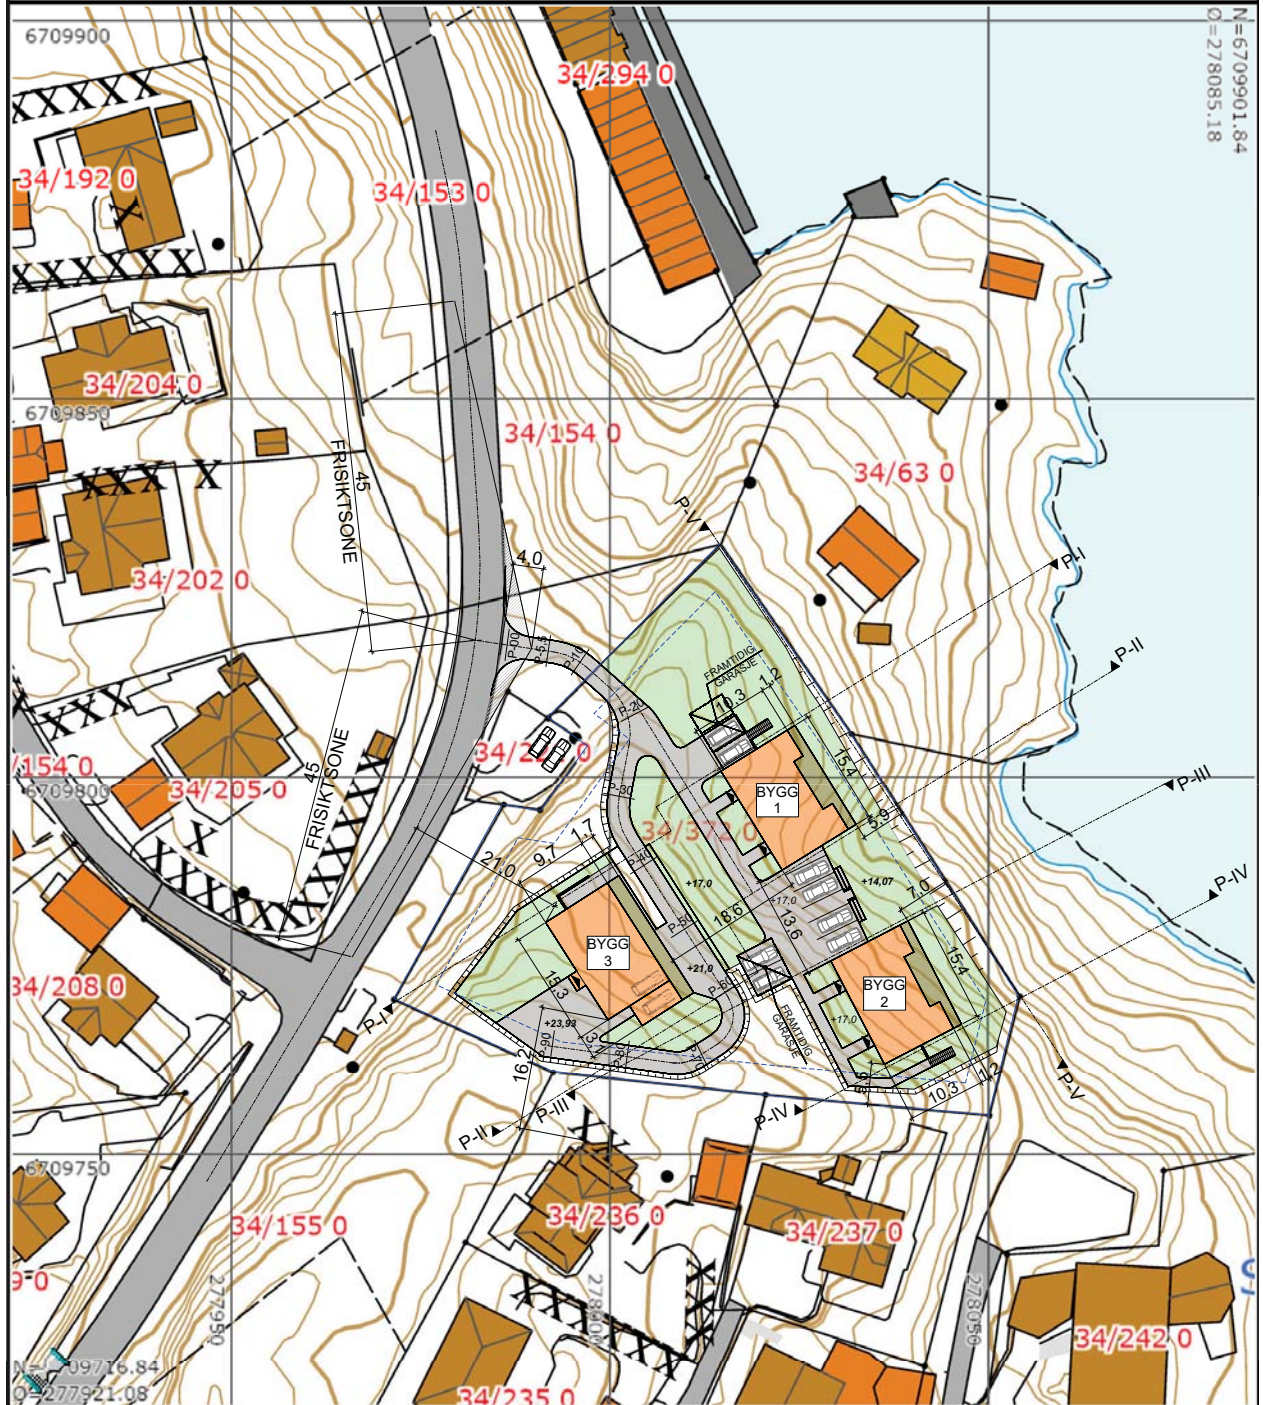
Dato: 22/1-2016 Signatur:

Rev. A. Redusert areal boliger. Dato: 25.11.2016

Eigedomsareal: 3 496,7m²
 Samla BYA bygg 1-3: 565m²
 Samla areal garasje /parkering: 120m²
 Utnyttelsesgrad: $685 \times 100 / 3\,496,7 = 19,59\%$ BYA
 Minste uteoppholdsareal (MUA) 1150m²

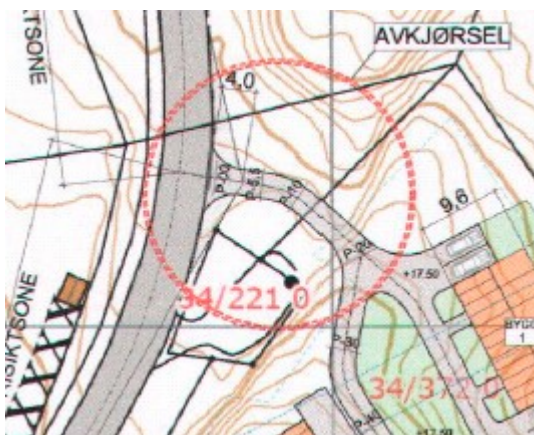
Igangsettingsløyvet gjeld: Avkjørsle iht søknad, ref illustrasjon

Igangsettingsløyve gjeld kun avkjørsle, ikkje heile vegen. Dette er begrunna med at utbygging og plassering av bustader på tomt ikkje er avklårt og sak under behandling.

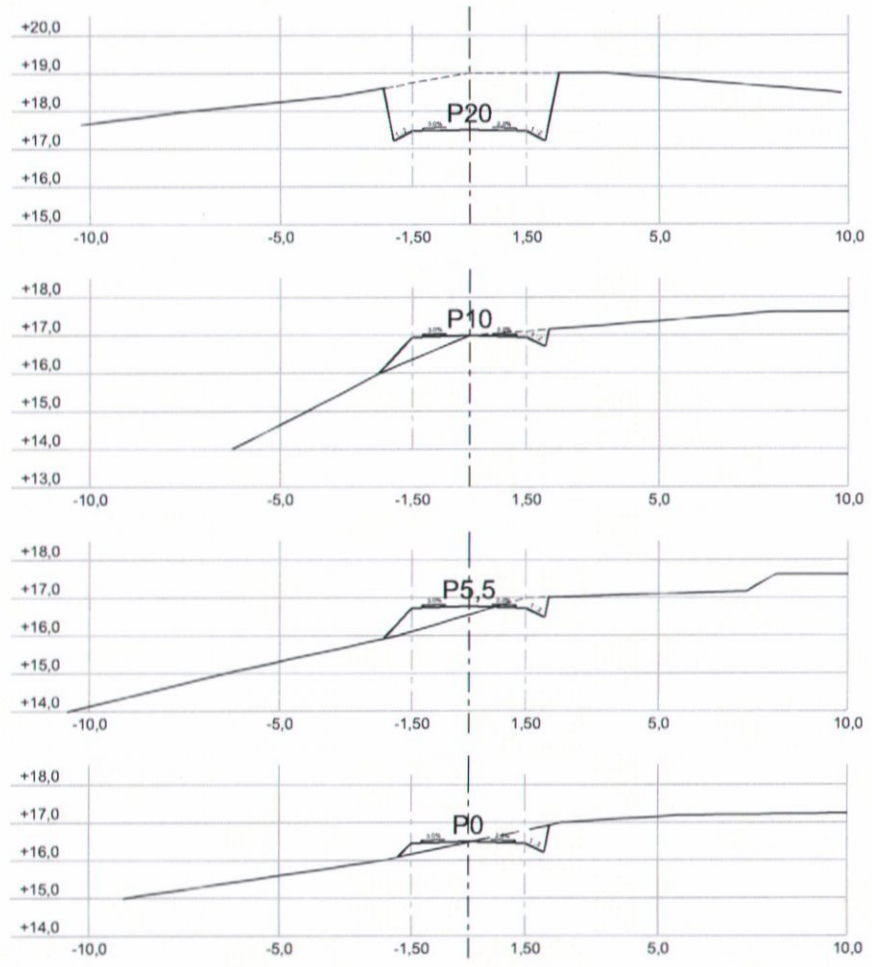
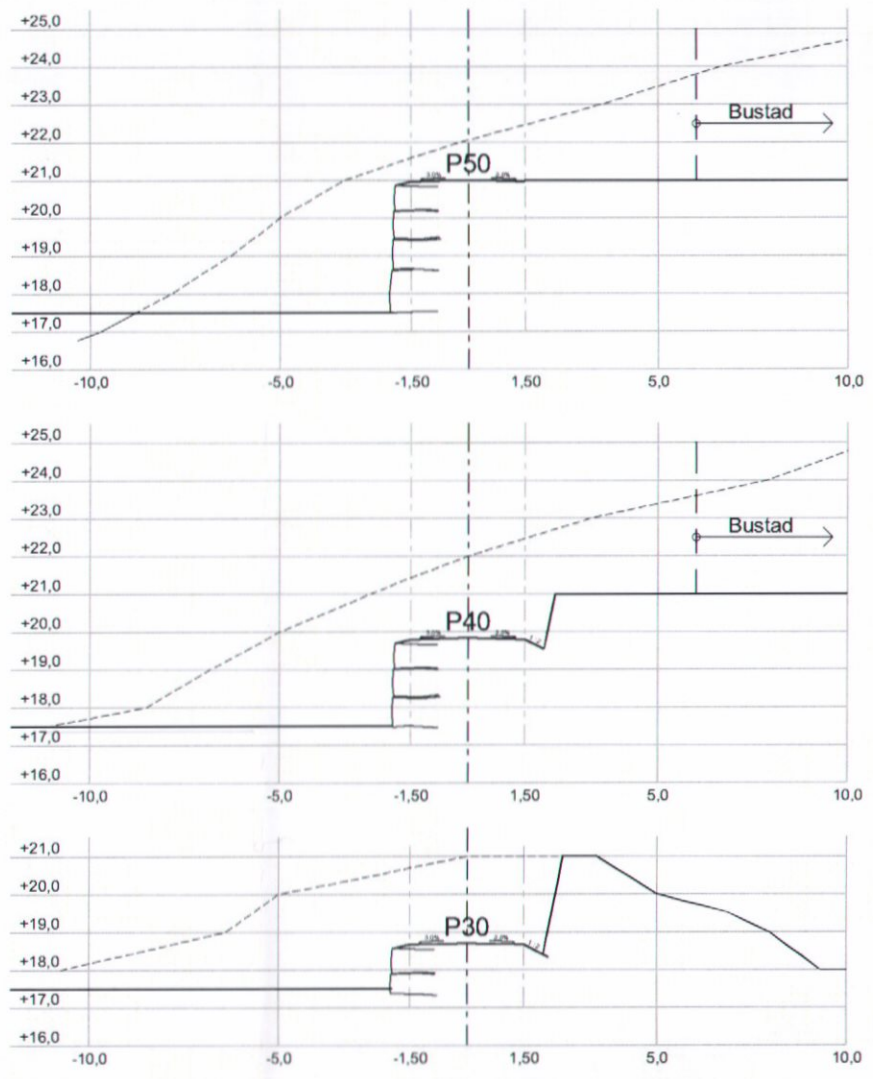
SKJÆRING I TERRENG OVENFOR VEI

FYLLING I TERRENG NEDENFOR VEI
