# Ole Bergesens gate 2

**Enebolig fra 2013 med høy kvalitet og kjekke uteområder, 5 sov, 2 bad og carport. Barnevennlig beliggenhet i blindgate.**

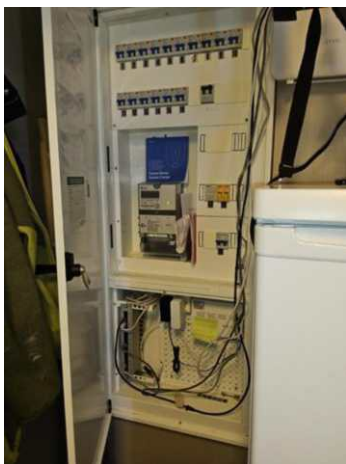
Elektrisk anlegg - [Sikringsskap]

Det er gjennomført en forenklet vurdering av det elektriske anlegget, uten at det er registrert åpenbare avvik. Med bakgrunn i at det ikke har vært utført el-tilsyn/utvidet el-kontroll av boligen i løpet av de siste fem år, anbefales det på et generelt grunnlag at dette gjennomføres.

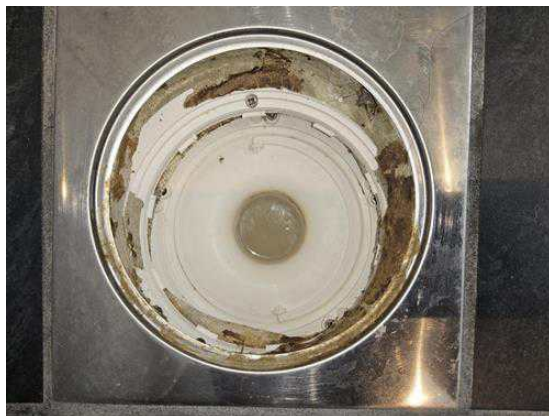
Våtrom - [Sluk bad 2.etg (dusjkabinett)]

Lokalfall rundt sluker er vurdert til å være mindre enn anbefalt, men grunnet bruk av dusjkabinett/badekar med dusjvegger er forholdet ikke vurdert til å være et vesentlig avvik. Tiltak vurderes ikke til å være nødvendig, men videre bruk av dusjkabinett/badekar forutsettes.

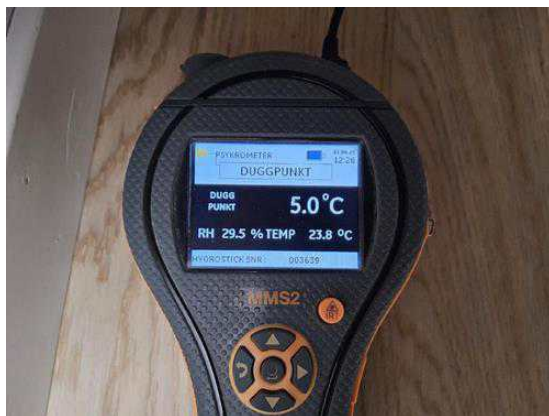
Våtrom - [Fuktmåling bad 2.etg.]

Det er foretatt hulltaking og utført fuktmåling med egnet instrument (Protimeter MMS), i tilstøtende rom til våtsone. Det ble ikke registrert forhøyede verdier eller andre avvik. Målingene viser følgende: RH 29,5 %, temperatur 23,8 grader C og duggpunkt 5,0 grader C. Målingen gir kun et øyeblikksbilde av forholdene og kan endre seg med årstider, fukt- og temperaturforhold.
