Tilstandsrapport

Risikovurdering for Anticimex boligselgerforsikring

Pilestredet 68 A
0354 OSLO
Gnr./Bnr.: 216/122
Seksjonsnr. : 6
Oslo kommune

Befaringsdato: 08.04.2025

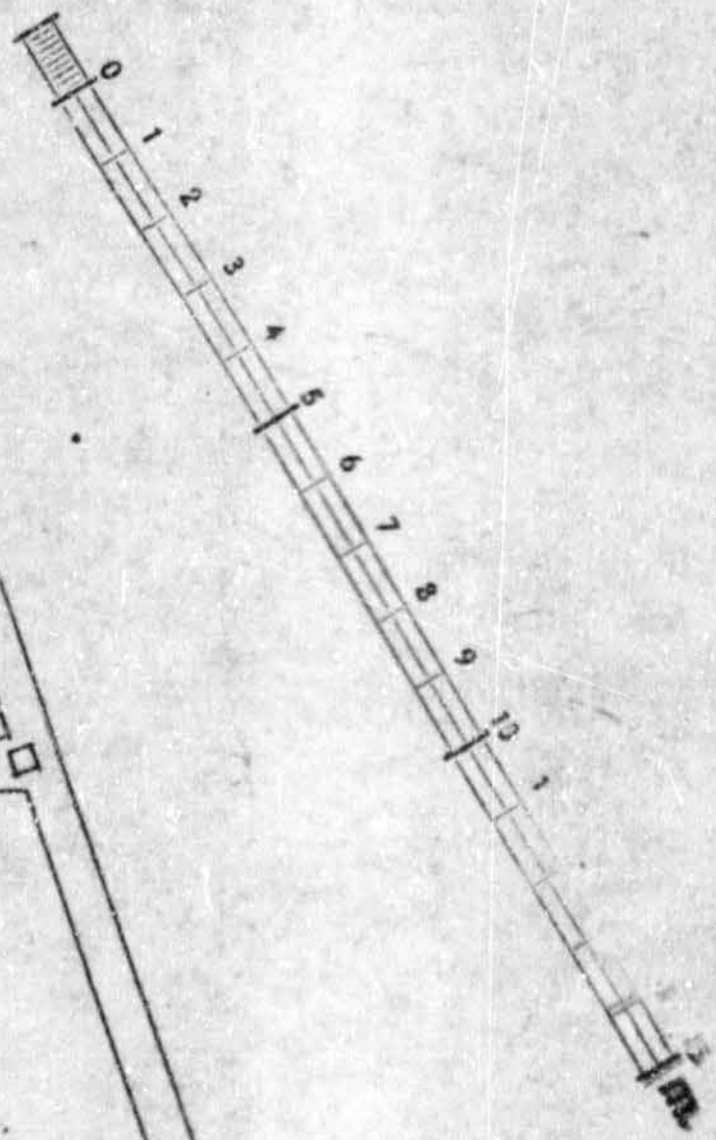
Pilestredet 68.
Plan 3. etg.
Inredda av dussibad.
Tillfr. fru W. Björnsen.
Mål 1:100.
1956 15/1-66. A.V.

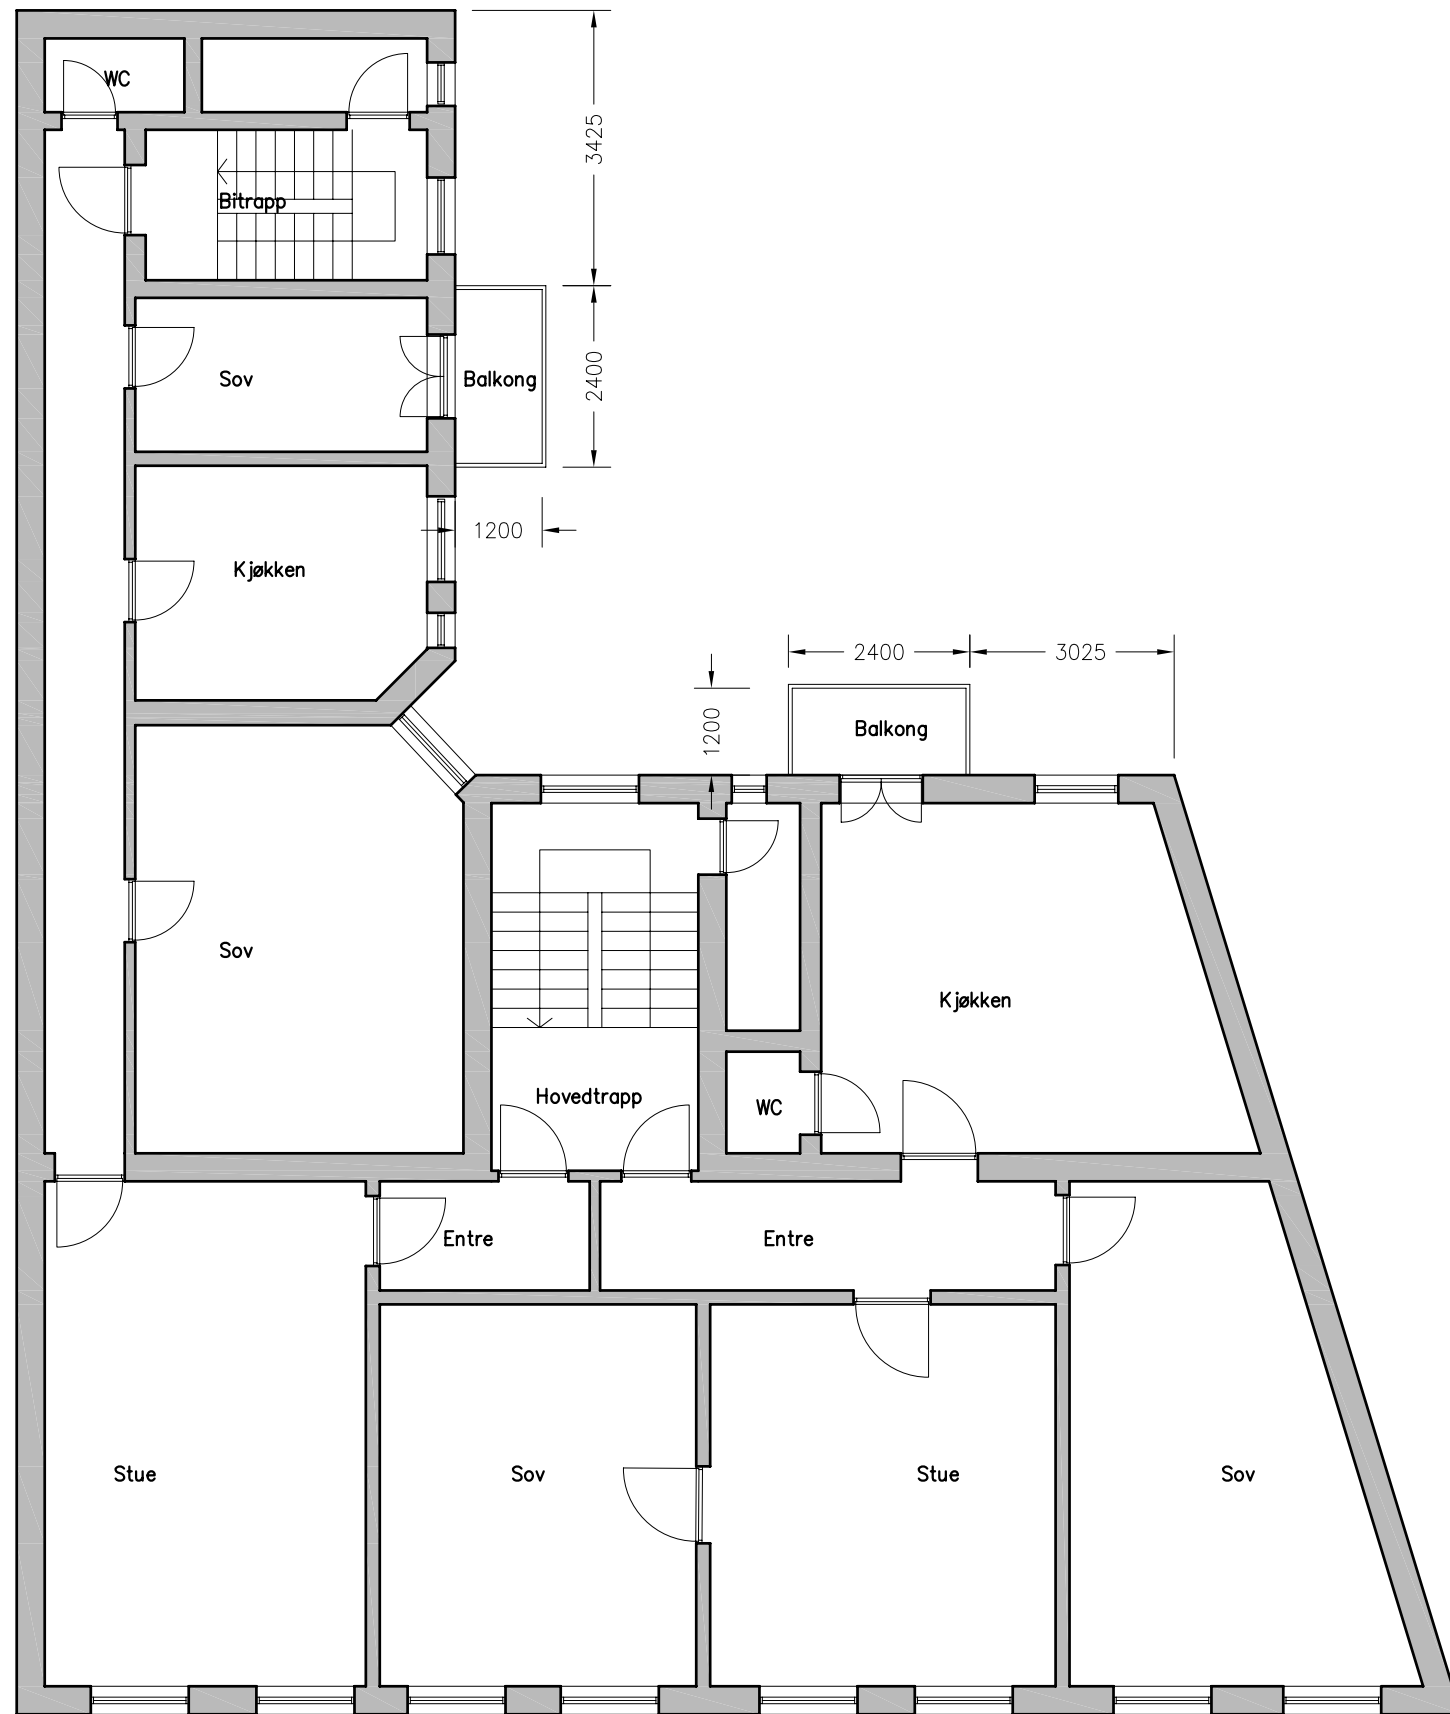
| Tegning tittel | Rev. | Tegn.nr. |

| Plan 2-4, ny situasjon | A | A-1-10 |

| A | Redusert bredde balkong til 2,4m | 040811 | AO | AO |
