# Tilstandsrapport

Tomannsbolig

Bjerklyveien 2 B, 8406 SORTLAND

Befaringsdato: 20.03.2025

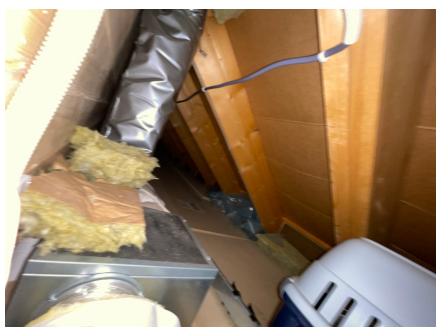
### TG 1 Ventilasjon

Boligen har naturlig ventilasjon. Avtrekk fra våtrom via avtrekksvifte på kaldloft, denne er ikke inspisert, eier opplyser at den fungerer.
