# Egenerklæringsskjema

# gnr. 10, bnr. 834, snr. 9

Befaringsdato: 25.03.2025

Rapportdato: 26.03.2025

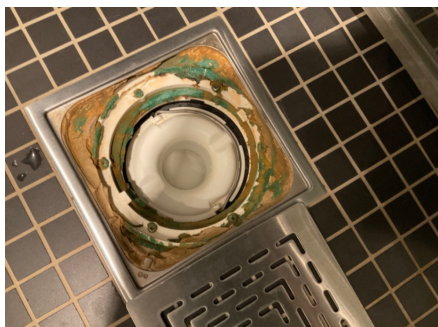
Badet har fungert uten opplyst svikt siden byggeår. Det er imidlertid påvist enkelte fliser med bom (hulrom under flisene), noe som kan føre til svekket vedheft og risiko for fremtidige skader.

Innhent dokumentasjon på utførelse av tettsjikt samt produkter benyttet på våtrommet

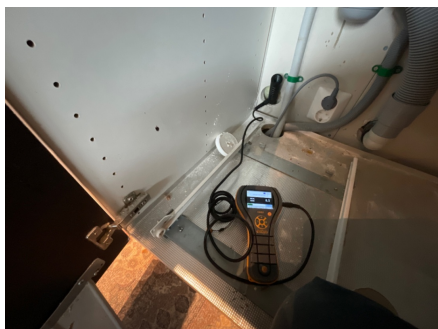
Hulltaking ble utført på kjøkkenet, uten funn av unormale fuktverdier.

Vektprosent i trevirke er målt på innside av inspeksjonshull.

- Målingen viste vektprosent på 8,5 %.
- Under 16 % anses å være normalt/tørt.
- Mellom 16-20 % anses å være i risikosonen for fukt-/råteskader.
- Over 20 % anses å være fuktig, med høy risiko for fukt-/råteskader.

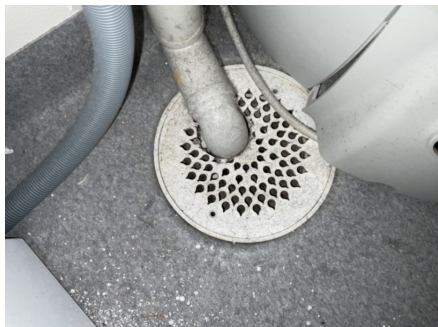
Gulvbelegget er utført med bassengløsning, noe som sikrer at eventuelt lekkasjevann blir ledet direkte til sluk og ikke til tilstøtende rom. Denne utførelsen reduserer risikoen for følgeskader ved eventuelle lekkasjer.

Plastsluk med vannlås og klemring

Gulvbelegg er ført under klemring
