EN BARNEFAMILIES DRØM - 4 SOV, 4 STUER, 2 BAD, OG GARASJE

# Dyrefaret 9

# Dyrefaret 9, 1615 FREDRIKSTAD

# TEKNISKE DOKUMENTER

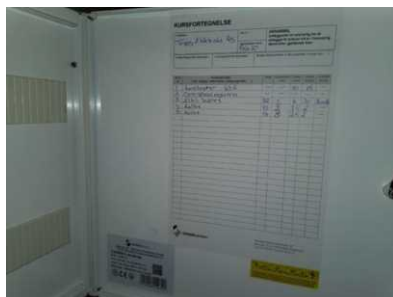
Elektrisk anlegg - [Sikringsskap teknisk rom ]

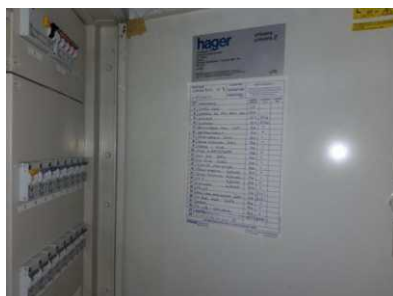
Elektrisk anlegg - [Sikringsskap entré]
