# Tilstandsrapport

Fritidsbolig

Nedre Hammarveien 1, 3536 NORESUND

Befaringsdato: 22.03.2025

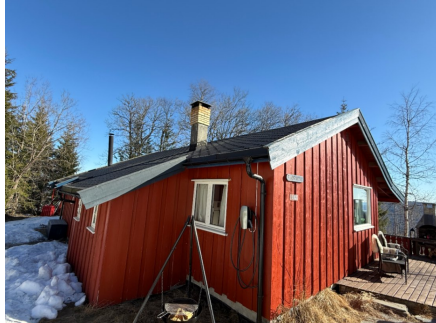
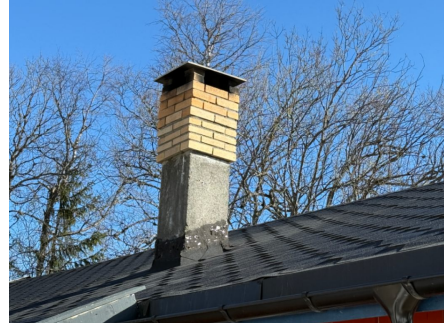
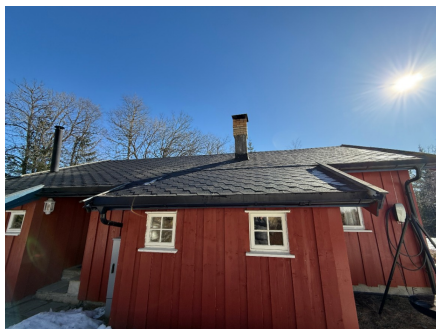
## TG 2 Nedløp og beslag

Det er takrenner, nedløp og beslag av lakkert stål.

### Vurdering av avvik:

- Det er påvist avvik i beslagløsninger.
- Det mangler snøfangere på hele eller deler av taket, men det var ikke krav om dette på byggemeldingstidspunktet.
- Det mangler tilfredsstillende adkomst til pipe for feier.

- Det er ikke krav om utbedring av snøfangere opp til dagens krav.
- Det er ikke behov for utbedringstiltak i nær fremtid.
- Stigetrinn og plattform for feier må monteres.
- Avvik i beslagløsninger må utbedres.

Kostnadsestimat: 10 000 - 50 000

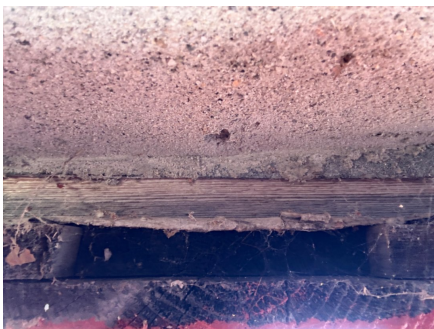
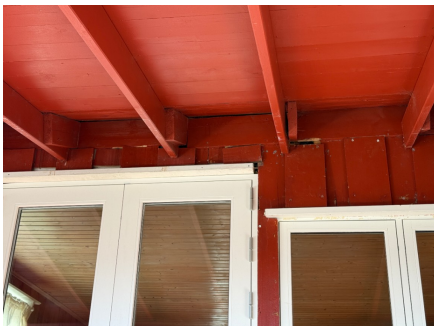
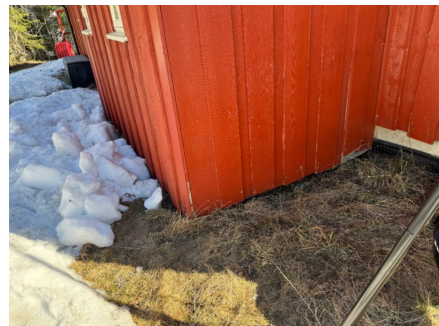
## TG 2 Takkonstruksjon/Loft

- Det er påvist avvik rundt gjennomføringer i takflaten.

Det er ingen skade, men en dårlig og usikker løsning rundt pipen.

Det er ikke påvist noen skader inne på loftet, men man kan med fordel beslå pipen og sørge for god oppbrett på pappen.

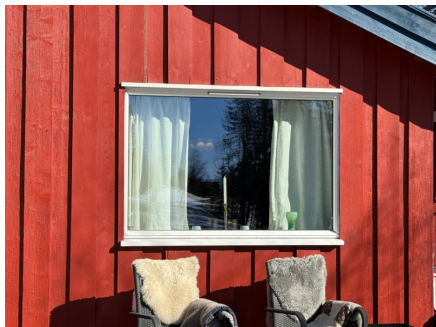
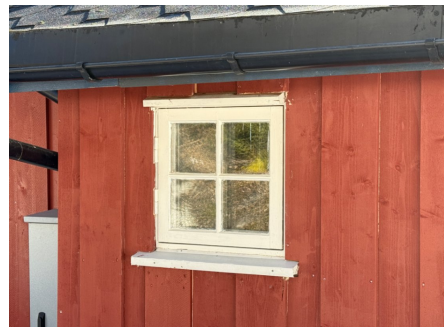
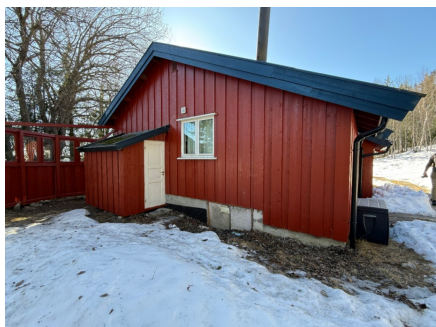
## TG 2 Dører

Bygningen har malt hovedytterdør og malt ny balkongdør i tre.

- Det er avvik:

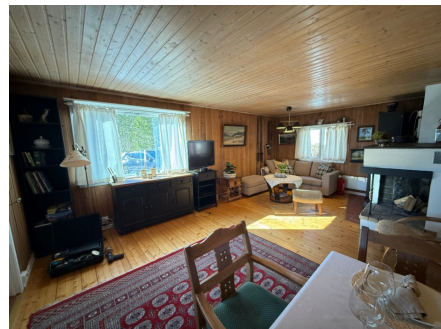
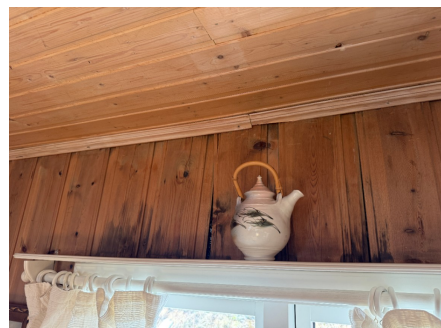
### TG 2 Etasjeskille/gulv mot grunn

Etasjeskiller er av trebjelkelag.

- Det er målt høydeforskjell på mellom 15-30 mm gjennom hele rommet. Tilstandsgrad 2 gis med bakgrunn i standardens krav til godkjente måleavvik.

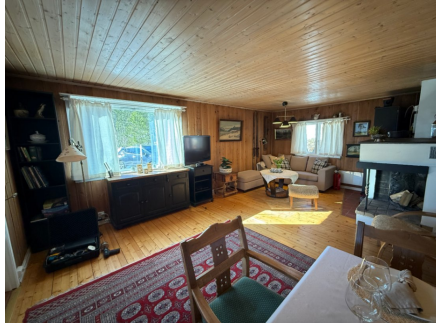
## TG 2 Radon

Det er ikke foretatt radonmålinger og bygget er heller ikke utført med radonsperre.

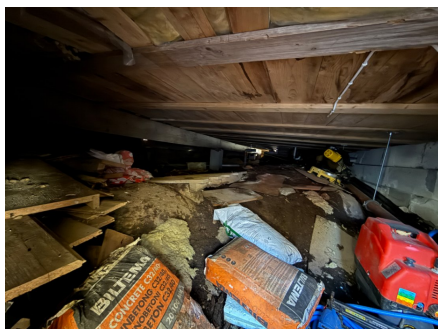
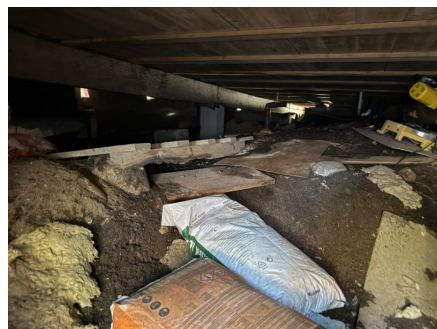
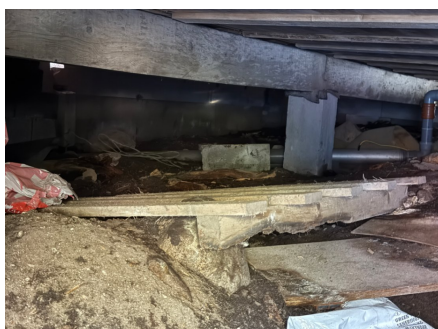
### Vurdering av avvik:

- Det er påvist skader på konstruksjoner i krypkjeller som er forårsaket av råte eller sopp.
- Det er manglende fuktsperre på bakken.

Stubbloftet er preget av høy fuktighet. Bakken er ikke tildekket med plast.

- Skadet treverk må skiftes.

- Konstruksjonene må sikres mot råte, sopp og skadedyr.
- Andre tiltak:
- Fuktsperre på bakken bør etableres.

Krypkjeller er en risikokonstruksjon. Her må alt av organisk materiale fjernes og bakken må tildekkes med plast. Det mangler stubbloft enkelte steder og dette forholdet må utbedres.

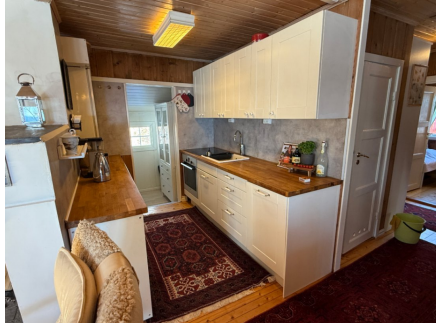
## TG 2 Andre innvendige forhold

Objektet har flere steder lokalt som fremstår som uferdig, og ikke utført av fagpersoner, og skader i overflaten som ikke er utbedret.

Panel som sitter skjevt på vegge, og skadet panel som ikke er skiftet.

- Det må foretas tiltak for å lukke avviket.

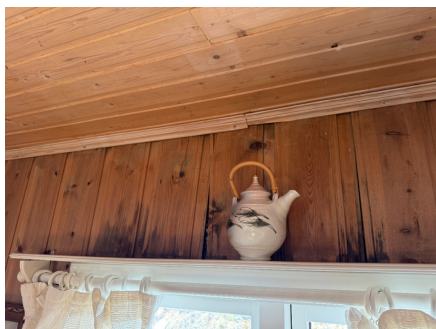
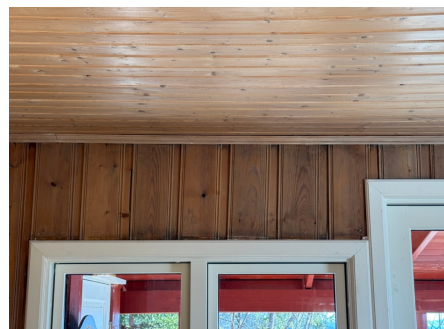
- Det er påvist andre avvik:

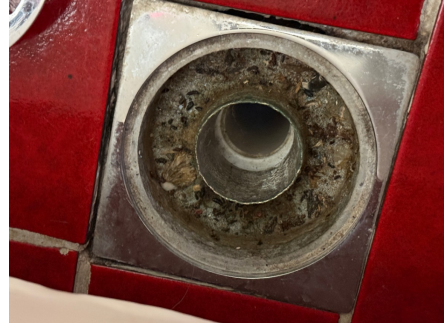
### Tilliggende konstruksjoner våtrom

Jeg har målt etter fukt med Protimeter MMS 2, med referansepunkt midt på baderomsgulvet. Deretter er det målt i dusjsonen og på veggene i dusjsonen. Jeg har ikke registrert fukt ut over det som er normalt, med denne oppbyggingen av gulv og vegger.

- Hulltaking er ikke foretatt da det allerede er påvist andre avvik i våtsonen.
- Den valgte konstruksjonsutforming gir økt fare for skader

Det er ikke påvist fukt i vegger eller gulv, og eier hevder badet fungerer.

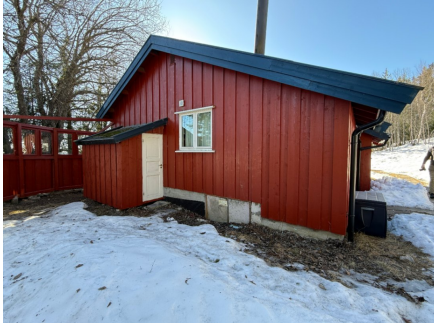
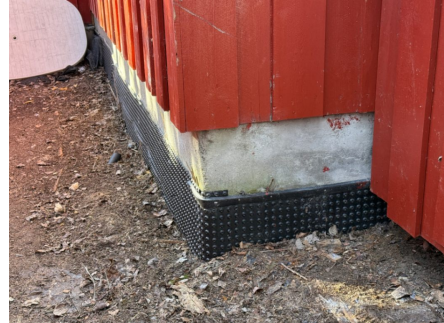
## TG 2 Terrenghorhold

Terrenghorholdene er lette, mens fritidsboligen er plassert på et flatt område.

- Det bør foretas terrengjusteringer.
