## **Amalie Skrams vei 3**

# Tilstandsrapport

Risikovurdering for Anticimex boligselgerforsikring

Amalie Skrams vei 3  
1619 FREDRIKSTAD  
Gnr./Bnr.: 204/322  
Fredrikstad kommune

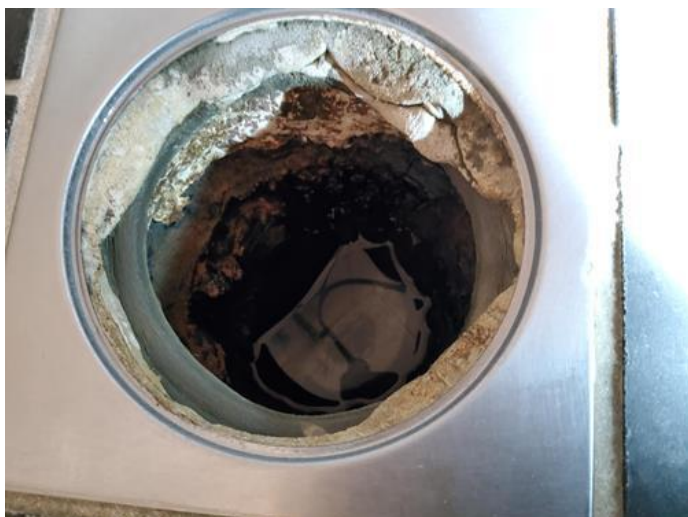
| <div>TG 2 er valgt på hele våtrommet på grunn av alder og/eller slitasjegrad. Det er blant annet registrert følgende avvik:</div> <div>Tettesjiktet har en alder som medfører risiko for skjulte avvik eller andre forhold som utvikles over tid.<br/>Det er registrert sprekker i gulvflis under servantinnredning. Utettheter i underliggende tettesjikt kan ikke utelukkes.</div> <div>Det er registrert bomlyd i flis. Bomlyd indikerer manglende vedheft mellom flis og underlag. Fliser med bom kan løsne eller sprekke.</div> <div>Røropplegg har en alder som medfører risiko for skjulte avvik, svekket funksjon, usikker restlevetid eller lignende forhold som utvikles over tid.</div> <div>Dørbladet til innerdør i rommet har kontakt med gulvflaten ved åpning, noe som fører til at døren ikke åpnes fullstendig.</div> <div>Sluket er ikke inspisert grunnet plassering under badekar.</div> <div>Det er foretatt hulltaking og utført fuktmåling med egnet instrument i tilstøtende rom til våtsone. Det ble ikke registrert forhøyede verdier eller andre avvik. Målingene viser vektprosent under 16.</div> <div>Fornyng/oppgradering av våtrommet bør påregnes.</div> | | |

Membran, tettesjikt og overgang til sluk. - [Sluk i bad 1. etg.]

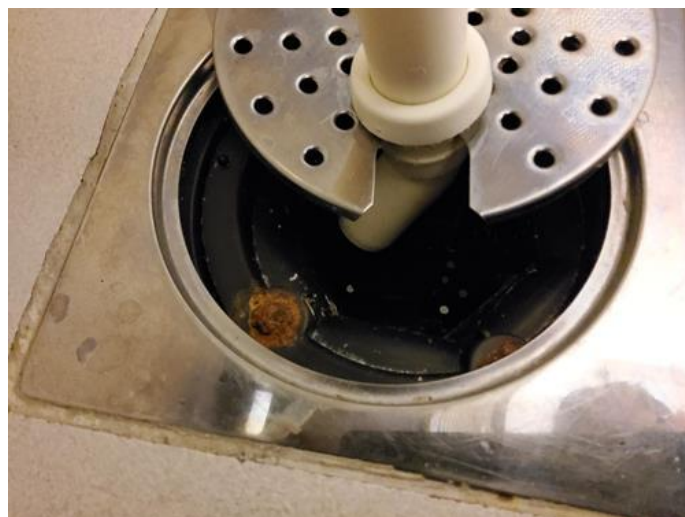
TG 2 er valgt på hele våtrommet på grunn av alder og/eller slitasjegrad. Det er blant annet registrert følgende avvik:

Overflate gulv ved døråpning mot kjøkken ligger ca. 7 mm lavere enn overflate gulv ved sluk. Risiko for skader ved en eventuell lekkasje.

Tettesjiktet har en alder som tilsier at restlevetiden er usikker. Det er registrert stedvise riss/sprekker i gulvfliser. Utettheter i underliggende tettesjikt kan ikke utelukkes.

Membran, tettesjikt og overgang til sluk. - [Sluk i vaskerom.]

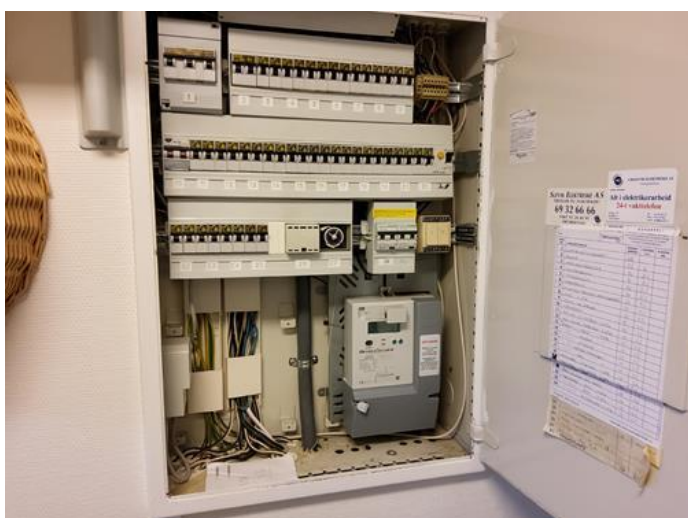
Elektrisk anlegg - [Sikringsskap]

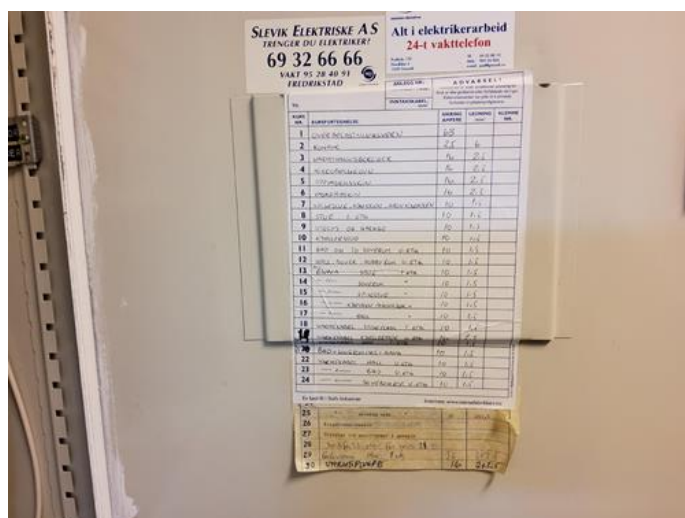
Elektrisk anlegg - [Kursfortegnelse]
