Tilstandsrapport

Fritidsbolig

Raustein 47, 4071 RANDABERG

Oppdragsnr.: 19998-1777

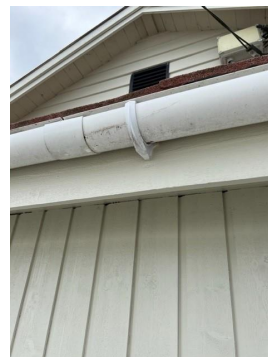
Vurdering av avvik:

- Takrenner har punktvis lekkasjer.

Brest i renne.

- Lokal utbedring må utføres.

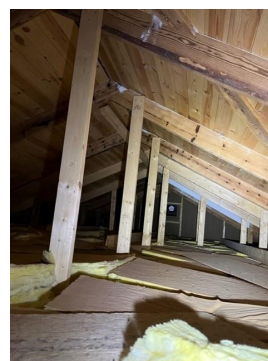
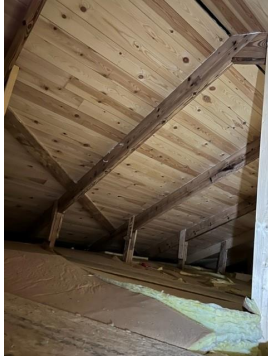
Loft

Saltak, hvor hele konstruksjonen er laget som en sperre konstruksjon i tre.

Takkonstruksjon er sjekket innvendig via loftsluke med begrenset kontroll fra loftsluke.

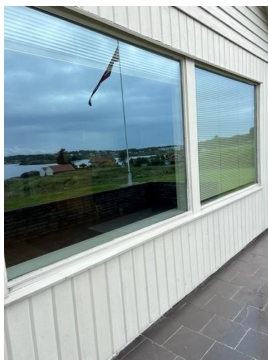
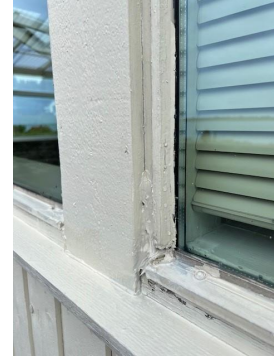
Det ble ved befaring ikke registrert punkterte isolerglass, men dette kan være vanskelig å oppdage ved enkelte temperatur og lysforhold. 2 stk vinduer i stue vendt ned mot sjø, har normal elde/slitasje og med råteskade utvendig.

- Det er påvist vinduer med fukt/råteskader.

Råte i stue vinduer.

Råteskader i 2 stk stue vinduer.

- Vinduer med råteskader må erstattes med nye.

Kostnadsestimat: 10 000 - 50 000

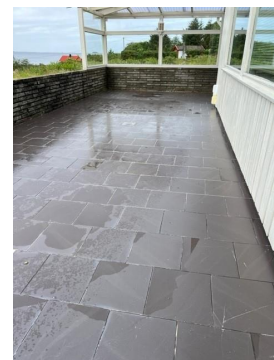
Flisene har bom (hulrom under) eller er løse, samt brest i flere fliser. Fliser er ikke beregnet for utendørs bruk (ikke skli sikre og frostsikre)

Terrasse med bom og sprekker i fliser som ikke er egnet for utendørs bruk.

Det må påregnes utskiftning av fliser.

Kostnadsestimat: 10 000 - 50 000

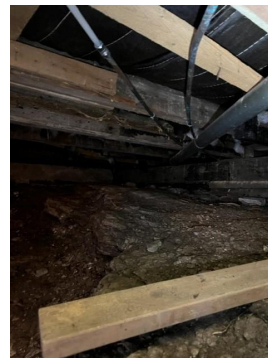
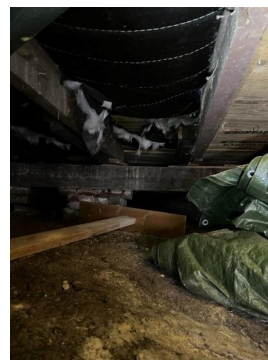
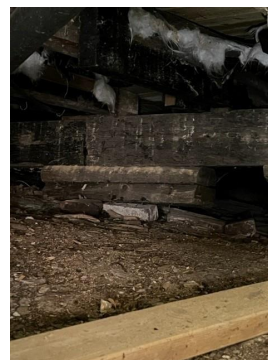
- Det er registrert skader etter aktivitet av skadedyr
- Det er påvist synlig vann i krypkjeller eller synlige tegn på innsig av vann i krypkjeller.

Krypkjeller.

- Ytterligere undersøkelser må foretas for å få kartlagt tilstanden og omfanget på eventuelle skader.

Kostnadsestimat: 50 000 - 100 000

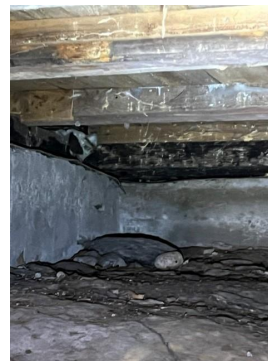
Synlig aktivitet av stripet bore biller i bjelkelag ned mot kryp kjeller.

Tiltak mot stripet bore biller må regnes med.

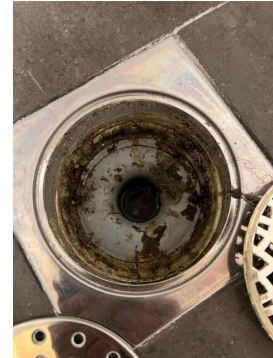
Det er plastsluk og smøremembran med ukjent utførelse.

Sluk.

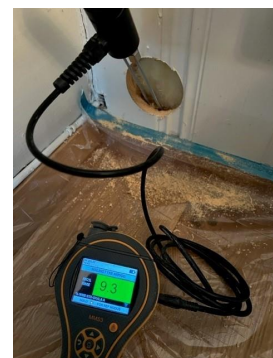
Hulltaking er foretatt uten å påvise unormale forhold. Hulltaking er foretatt ved/i stue. Fuktvotemåling (vekt%) i konstruksjonen ble målt til 0.

Fuktmåling i vegg mot våtsone.

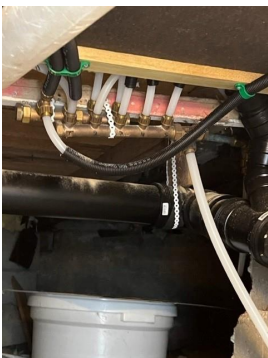
- Det er påvist at vannrør som er utsatt for kulde har mangelfull isolering.

Rør i rør montert på stamme i kryp kjeller og er uisolert.

Det må påregnes å isolere vannrør som er montert i kryp kjeller.

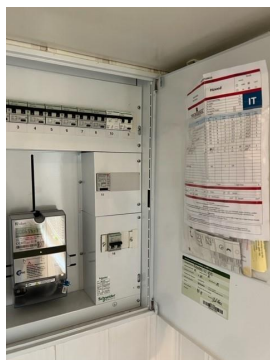
EL skap.

Det anbefales utvidet el-kontroll av anlegget fordi det ikke foreligger samsvarserklæring på el arbeider utført etter 1999.

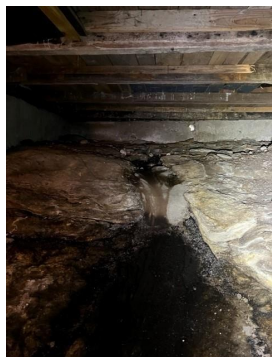
Synlig vann som renner inn i krypkjeller.

Det bør vurderes å etablere et drenerings system da vann renner inn i kryp kjeller og lager høy luftfuktighet.

Kostnadsestimat: 100 000 - 300 000
