# Tilstandsrapport

Risikovurdering for Anticimex boligselgerforsikring

Svartaksveien 12  
9516 ALTA  
Gnr./Bnr.: 33/947  
Alta kommune

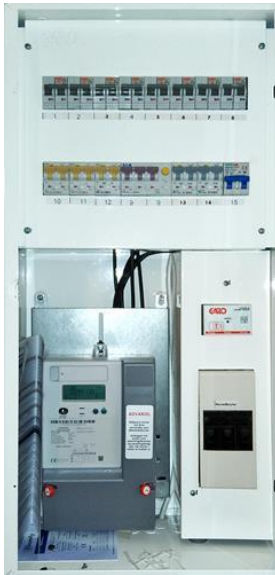
Forenklet vurdering:  
Er det synlige tegn til merker på kontakt (plugg) til varmtvannsbereder: Nei.  
Er det synlige tegn på varmeskader (termiske skader): Nei.  
Er det synlige tegn på utette kabelinnføringer i inntak og/eller sikringsskap: Nei.

*Forenklet vurdering av det elektriske anlegget -  
[Sikringsskap]*

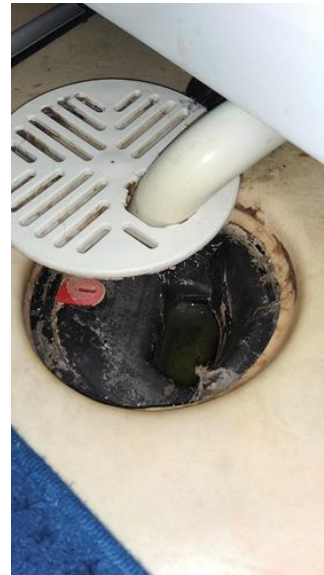
Baderomsplater er ikke montert iht. monteringsanvisning. Platene er montert uten bruk av bunnlist og elastisk fugemasse i underkant. Det er ikke mulig å måle fallet i sluksonen grunnet plassering av dusjkabinett. Fallet vurderes som ikke tilstrekkelig for å hindre at vann kan renne ut i tiliggende arealer til våtrommet ved en eventuell lekkasje. Sluk under dusjkabinett er ikke tilgjengelig for undersøkelser, med den risiko dette innebærer.

*Helhetsvurdering - [Sluk bad 2. etasje]*

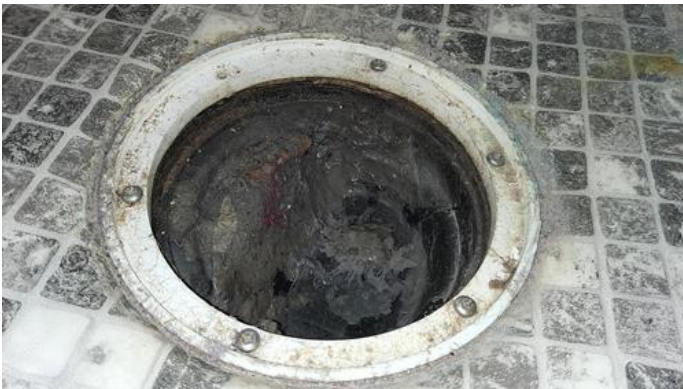
Det ble registrert slitasje, elde og lignende avvik på synlige overflater. Gulvbelegg har i tillegg redusert vedheft til underlaget. Det er hull etter tidligere innfestinger i dusjsjonen. Det observeres avvik i utførelsen av overgang sluk/membran, noe som medfører risiko for lekkasje/utettheter. Membran/slukmansjett er ikke klemt med klemring. Ventilasjonen vurderes ikke til å være tilstrekkelig. Det er antydning til fuktmerker i himlingen. Servant har sprekk i porselen.

*Helhetsvurdering - [Sluk vaskerom]*
