# Gyldenløves vei 9

& NYLANDER  
PARTNERS

Enebolig i 1 etasje med full kjeller og garasje.

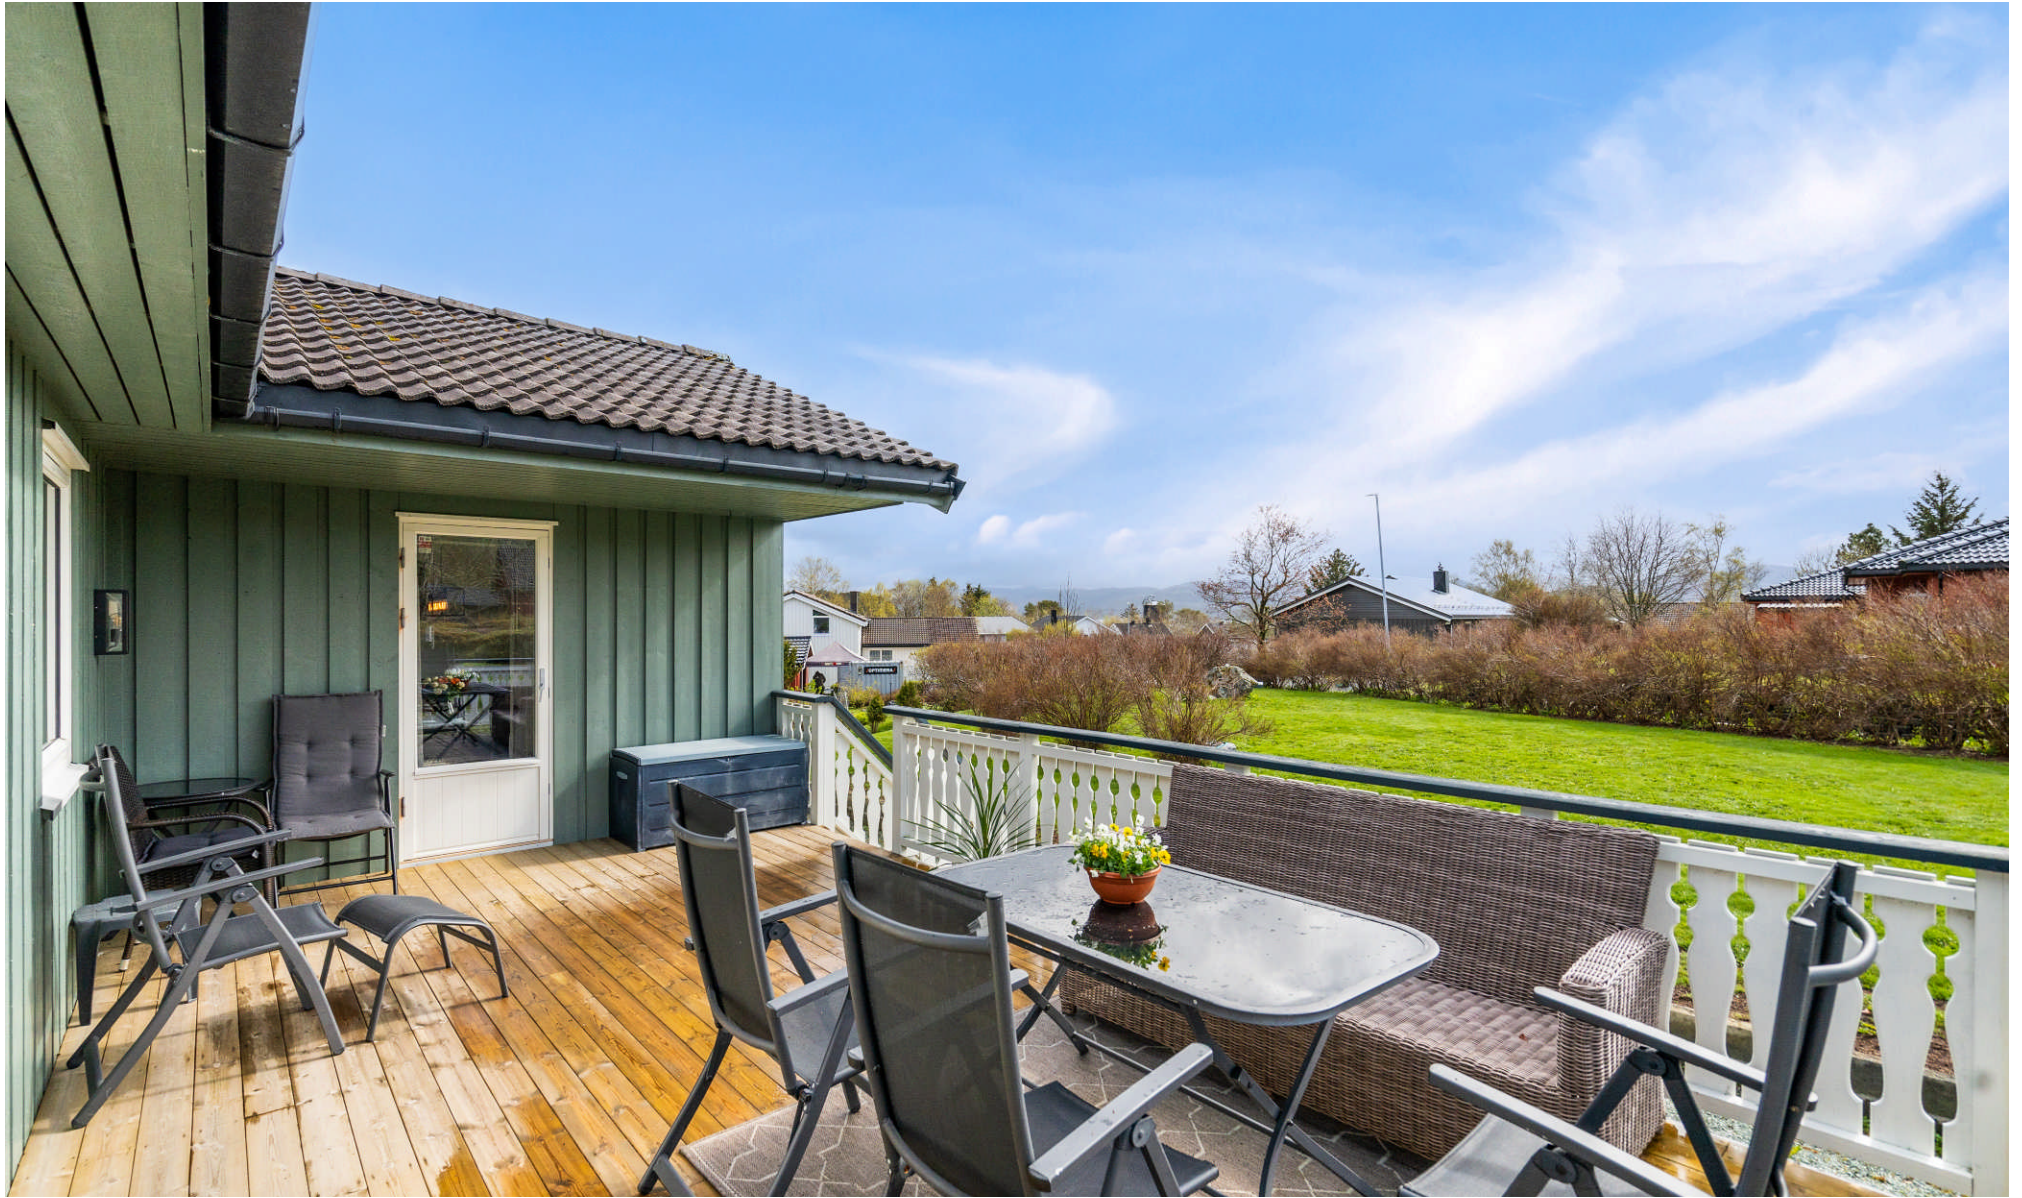
Veranda.

**Balkong / terrasse:** Etterslep på vedlikehold registreres. Tiltak må påregnes. Det er observert på befaringen bruk av impregnerte materialer. Det ble ikke avdekket vesentlige skader.
