# Nabolagsprofil

Niels Juels gate 38B - Nabolaget Skillebekk vestre/Frogner sørøst - vurdert av 302 lokalkjente

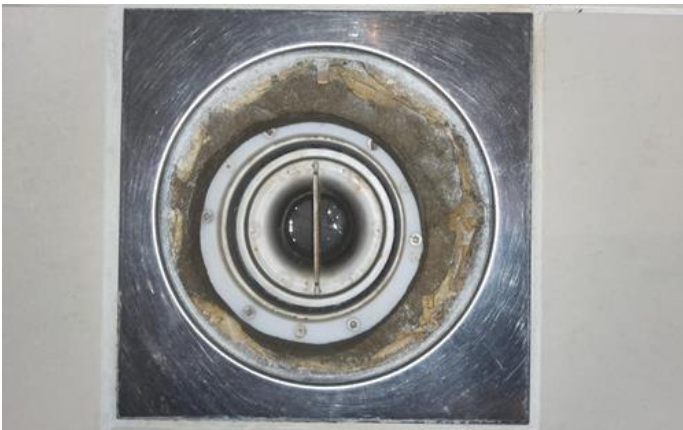
Membran, tettesjikt og overgang til sluk. - [Sluk bad]

| | | Membran, tettesjikt og overgang til sluk. | | Tettedetaljer ved rørgjennomføring til avløpsrør er usikker. Fare for fukt i konstruksjon. Tettedetaljer bør etableres.<br><br>Tettesjiktet har en alder som tilsier at restlevetiden er usikker. Rommets lekkasjesikkerhet kan derfor ikke verifiseres, eventuelt bør nytt tettesjikt etableres. |
