# Tilstandsrapport

Fritidsbolig

Hovdenveien 174, 8475 STRAUMSJØEN

Befaringsdato: 11.04.2025

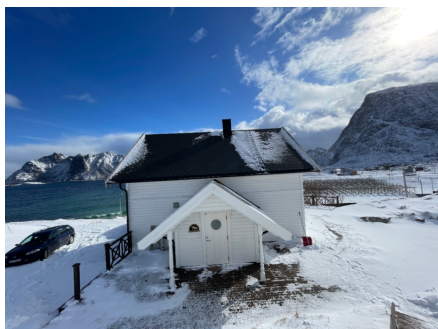
Taktekkingen er av pappshingel. Taket er besiktiget fra bakkenivå.

Siden taket (takkonstruksjon, taktekking og skorstein) kun er observert fra bakkenivå, er vurderingen begrenset av dette. Det er ikke sikkerhetsmessig forsvarlig å bevege seg ut på taket eller observere fra stige. Selv om det ikke er avdekket skader under befaringen, betyr ikke dette at det ikke foreligger skader som en besiktigelse på taket kan avdekke. Vær oppmerksom på denne risikoen. En undersøkelse av taket kan utføres av en fagperson under tilstrekkelige sikkerhetsforhold.

Takrenner og nedløpsrør i stål. Det observeres litt rust på fester og takrenner og nedløp

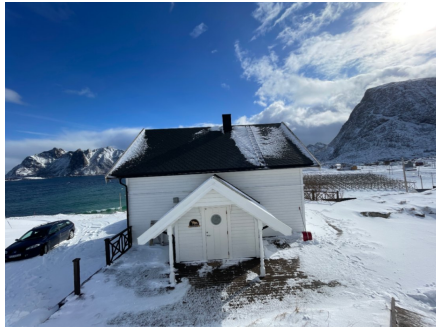
## Utvendige trapper

Eiendommen har 3 utvendige trapper, trapp til veranda/platting i forbindelse med inngangsparti, trapp i forbindelse med veranda/platting ved verandadør stue, samt trapp i terreng til utebod.

Trapp til utebod har noe råteskader.

- Rekkverk må monteres for å lukke avviket.

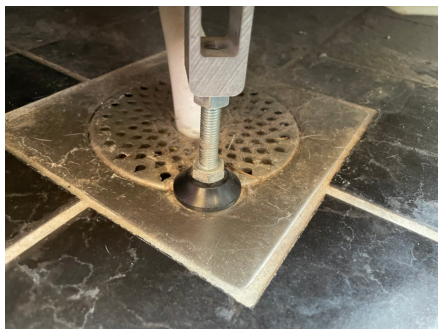
## HOVEDETASJE > BAD/VASKEROM

Det er plastsluk og smøremembran med ukjent utførelse.

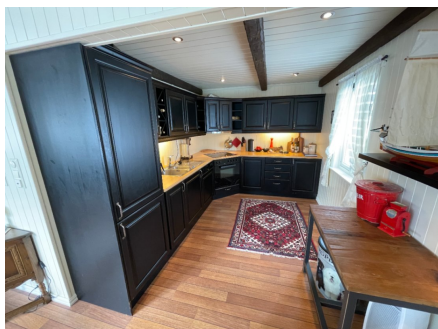
## HOVEDETASJE > KJØKKEN

Kjøkkenet har innredning med profilerte fronter. Benkeplaten er av laminat. Det er kjøøl/fryseskap, oppvaskmaskin, induksjonstopp og stekeovn.

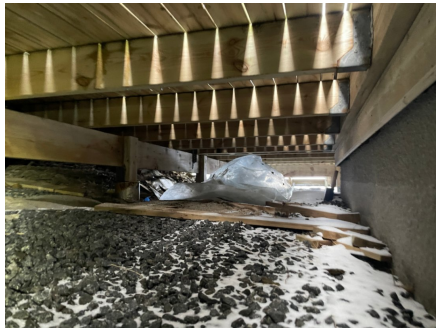
Bilde fra øverside under inngangsparti

- Det bør foretas terrengjusteringer.

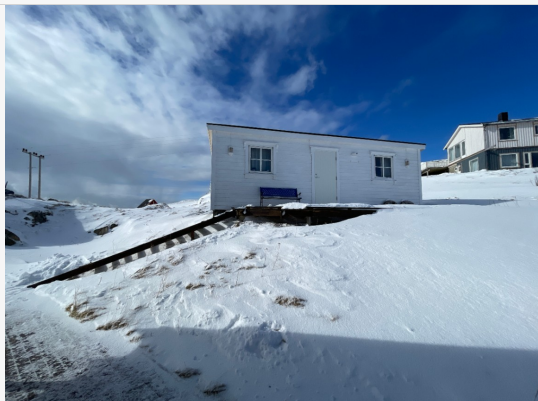
## Isolert Utebod

Uteboden har pulttak med taktekke av metall plater og takrenner/nedløp i stål. Yttervegger er oppført i isolert bindingsverk av tre med kledning av malte plater innvendig. Utvendig kledning av liggende trepanel. Uteboden har gangdør i malt tre fra 2025 og 3 vinduer i malt tre. Gulvet er bjelkelag fundamentert på eldre fjøsmur. Det er innlagt strøm. Belysning både ute og inne. Normal standard.

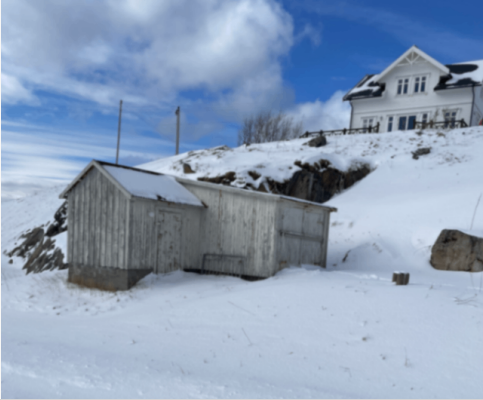
## Garasje

Det må påregnes en god del vedlikehold.
