Tilstandsrapport

Enebolig
  Naveren 10, 9151 STORSLETT
  NORDREISA kommune
  # gnr. 43, bnr. 134

Rapportdato: 07.04.2025

Oppdragsnr.: 20914-3613

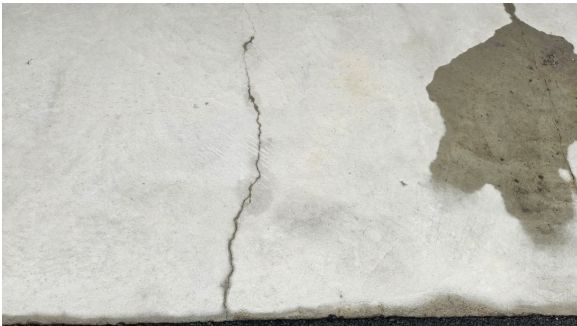
Mindre avvik: Det er registrert ett riss i platt ved hovedinngang.

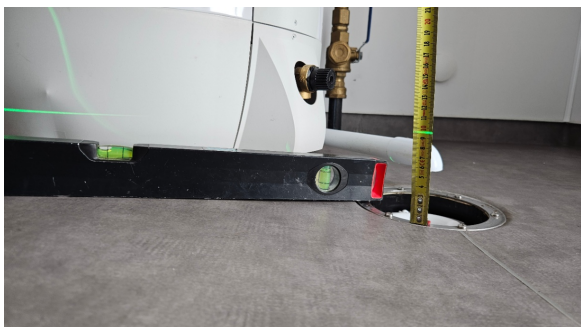
Gulvet er dekket med vinylbelegg og har integrerte termostatstyrte elektriske varmekabler. Gulvet har fall mot sluk i henhold til standard krav, og sikrer tilstrekkelig avrenning.

Kontroll av fall mot sluk.

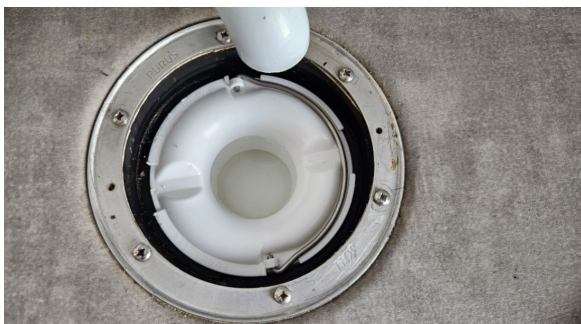
Våtrommet har plastsluk og synlig vinylbelegg som tettesjikt.

Kontroll av sluk.

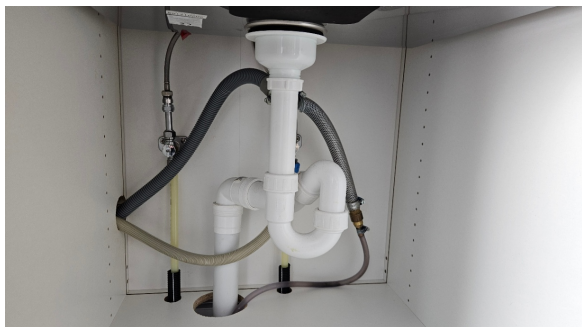
Våtrommet har innredning med benkeplate og nedsenket utslagsvask av stål med ett-greps blandebatteri og opplegg for vaskemaskin.

Kontroll av røropplegg.

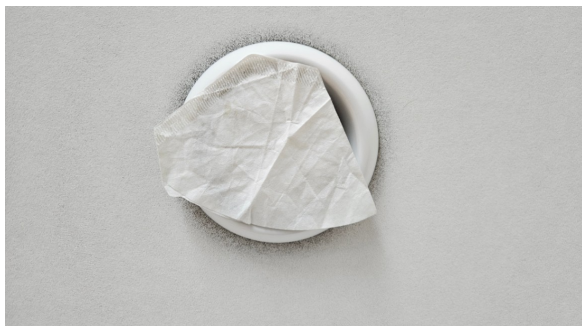
Det er avtrekk via ventil i himling tilkoblet balansert ventilasjonsanlegg og tilluft via luftespalte under dørrbladet.

Funksjonstest av avtrekk.

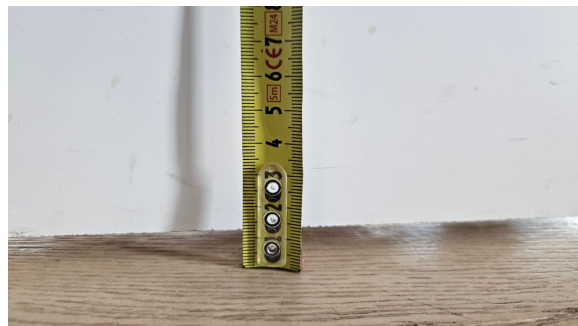
Kontroll av høyde på luftespalte under døren.

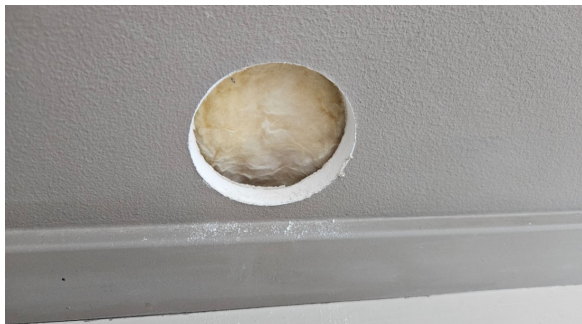
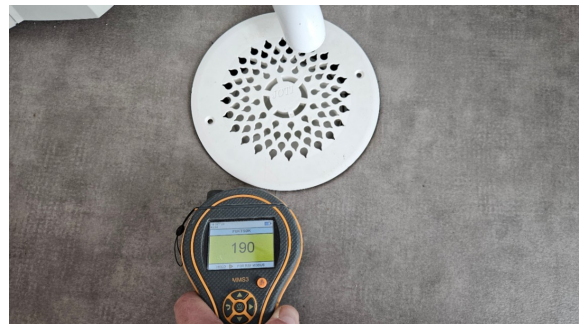
Det ble utført fuktsøk på gulvet i området rundt sluken og rundt om i dusjnisen, det ble ikke registrert forhøyede fuktverdier.

Fuktmåling.

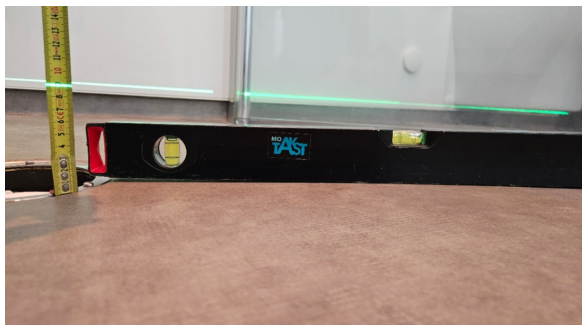
Gulvet har fall mot sluk i henhold til standard krav, og sikrer tilstrekkelig avrenning.

Kontroll av fall mot sluk.

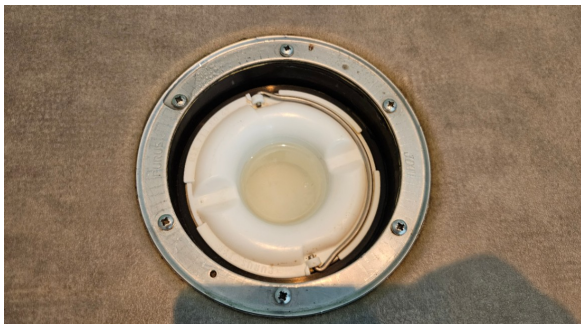
Kontroll av sluk.

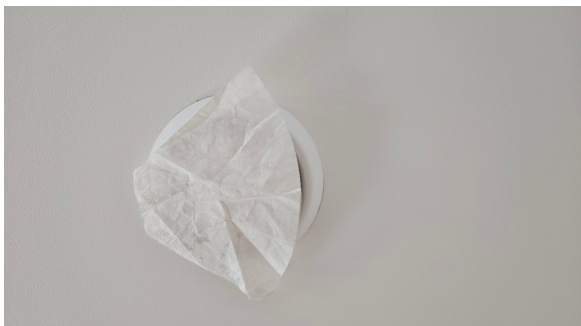
Det er avtrekk via ventil i himling tilkoblet balansert ventilasjonsanlegg og tilluft via luftespalte under dørbildet.

Funksjonstest av avtrekk.

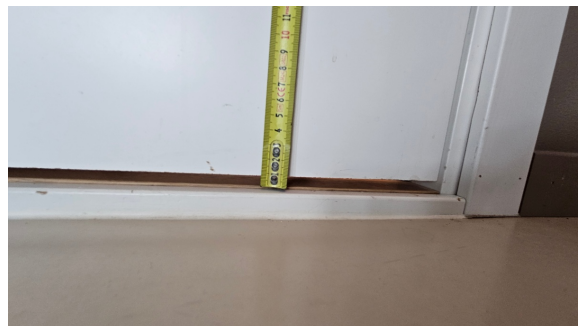
Kontroll av høyde på luftespalte under døren.

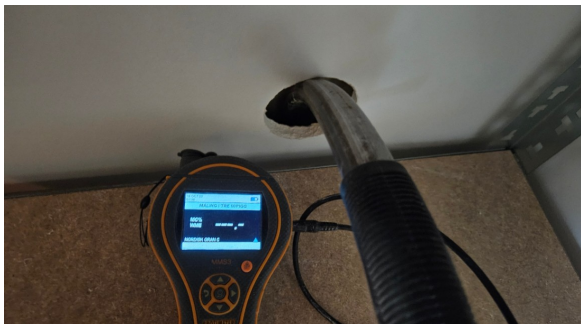
Det ble ikke registrert forhøyede fuktverdier, og måleresultatet ble ikke synlig på fuktmåleren. Dette vil si at trevirket inneholder mindre enn 8% fuktighet. Generelt bør ikke fuktigheten i trevirket ligge høyere enn 15%.

Fuktmåling.

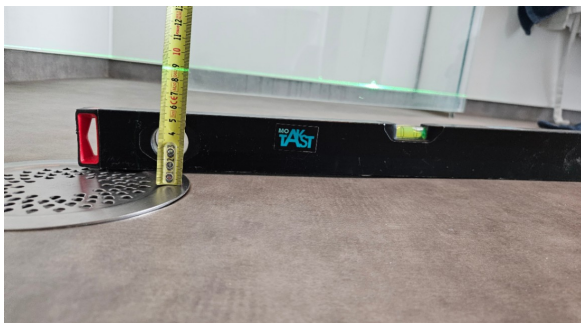
Gulvet er dekket med vinylbelegg og har integrerte termostatstyrte elektriske varmekabler. Gulvet har fall mot sluk i henhold til standard krav, og sikrer tilstrekkelig avrenning.

Kontroll av fall mot sluk.

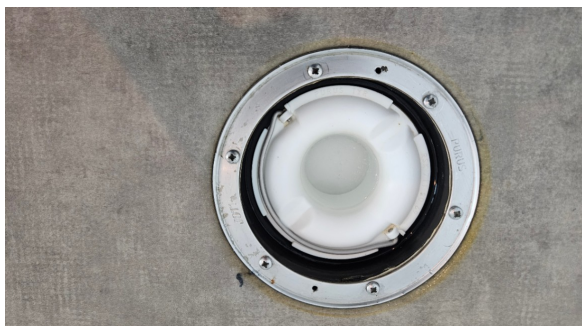
Kontroll av sluk.

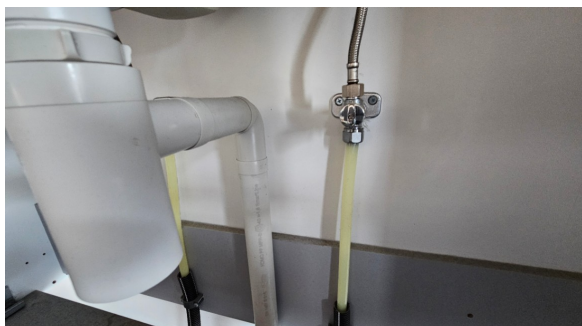
Våtrommet har innredning med heldekkende servant og ett-greps blandebatteri, vegghengt speil med lys, vegghengt toalett og dusjnise med glassdører.

Kontroll av røropplegg.

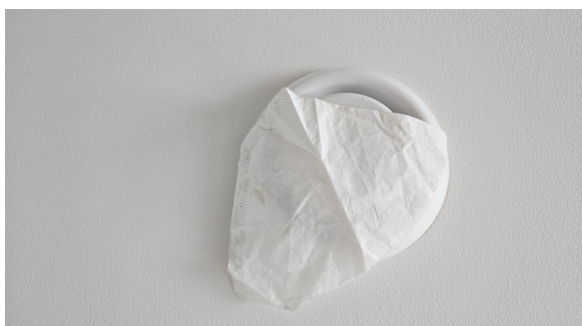
Det er avtrekk via ventil i himling tilkoblet balansert ventilasjonsanlegg og tilluft via luftespalte under dørrbladet.

Funksjonstest av avtrekk.

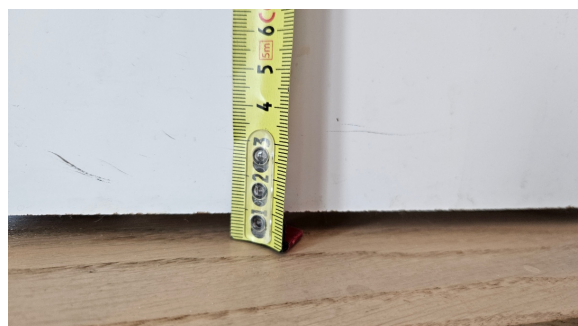
Kontroll av høyde på luftespalte under døren.

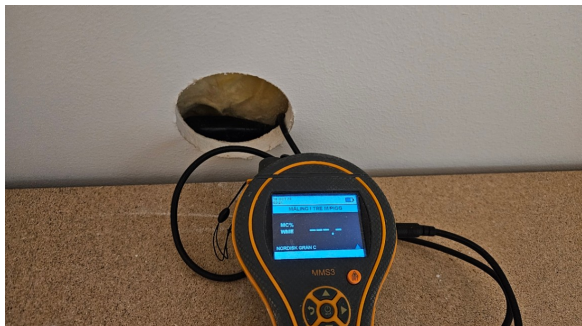
Det ble ikke registrert forhøyede fuktverdier, og måleresultatet ble ikke synlig på fuktmåleren. Dette vil si at trevirket inneholder mindre enn 8% fuktighet. Generelt bør ikke fuktigheten i trevirket ligge høyere enn 15%.

Fuktmåling.

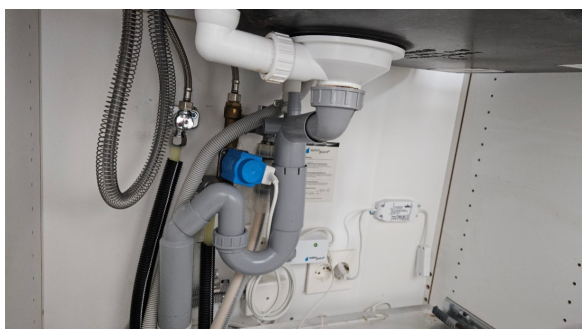
Det ble utført fuktsøk ved kjøleskap, oppvaskmaskin og vask. Det ble ikke registrert forhøyede fuktverdier.

Kontroll av røropplegg.

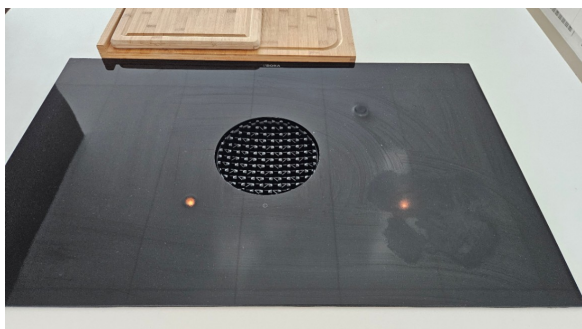
Kjøkkenventilator med plasmafilter integrert i koketopp og avtrekk via det balanserte anlegget i boligen.

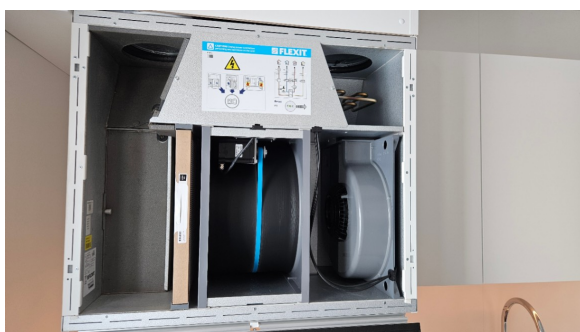
Boligen har balansert ventilasjon. Ventilasjonsaggregat av merket Flexit fra byggeår plassert på vaskerom.
Siste filterbytte ble utført i februar 2025.

Kontroll av ventilasjonsaggregat.

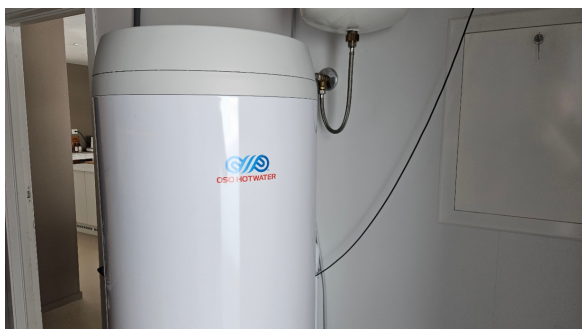
Varmtvannstank på ca. 300 liter av merket Oso fra 2021 plassert på vaskerom.

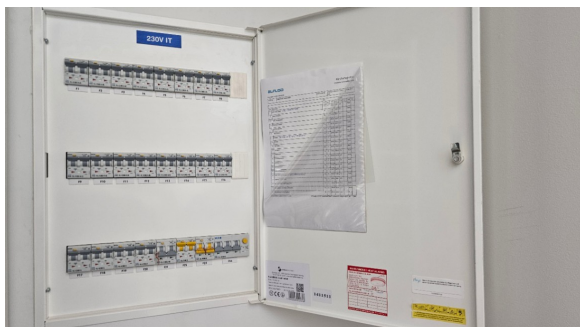
Kontroll av el-skap.

Ved kjøp/salg anbefaler DLE kontroll av installasjon utført av installatørforetak. (NEK 405 EI kontroll i bolig).
