# Tilstandsrapport

Boligbygg med flere boenheter

Bøveien 444 C, 8470 BØ I VESTERÅLEN

gnr. 17, bnr. 57, snr. 8

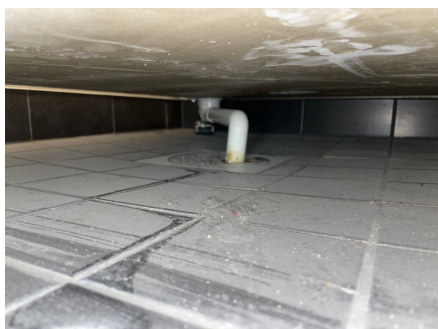
Det er plastsluk og smøremembran med dokumentert utførelse. Det forutsettes at utbygger har dokumentasjon

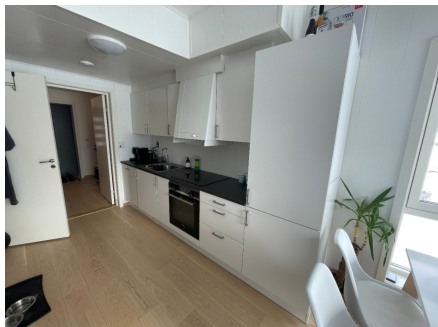
Kjøkkenet har innredning med glatte fronter. Benkeplaten er av laminat. Det er kjøl/fryseskap, oppvaskmaskin, induksjonstopp og stekeovn.
