SAMEIET KVILESLETTA

01.01.2024 - 31.12.2024

ENERGIATTEST

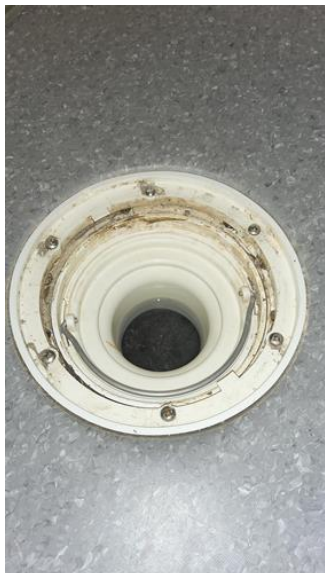
Avløpsrør (ink. sluk) - [Sluk bad ved entre]

TG 2	Sanitærutstyr / innredning	Drenering fra innebygget toalettsisterne er ikke registrert. Det kan derfor ikke verifiseres om vanninstallasjonen er utført slik at eventuelt lekkasjevann raskt blir synliggjort. Ytterligere undersøkelser anbefales slik at tiltak kan iverksettes ved behov.
	Overflater gulv	Elastiske fuger har stedvis manglende vedheft. Eksakt årsak er ukjent. Fornying av fuger bør påregnes.

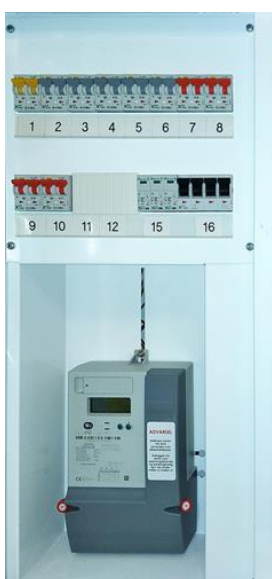
*Forenklet vurdering av det elektriske anlegget -
[Sikringskap]*

Forenklet vurdering:
Er det synlige tegn til merker på kontakt (plugg) til varmtvannsbereder: Ikke relevant.
Er det synlige tegn på varmeskader (termiske skader): Nei.
Er det synlige tegn på utette kabelinnføringer i inntak og/eller sikringssskap: Nei.

Det er gjennomført en forenklet vurdering av det elektriske anlegget, uten at det er registrert åpenbare avvik. Med bakgrunn i at det ikke har vært utført el-tilsyn/utvidet el-kontroll av boligen i løpet av de siste fem år, anbefales det på et generelt grunnlag at dette gjennomføres.
