# Ytterstadveien 4

Befaringsdato: 28.04.2025

Rapportdato: 11.05.2025

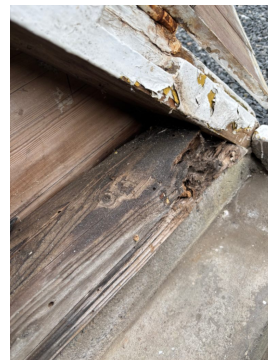
- Det er ingen eller liten lufting i nedre kant av kledning mot grunnmur.
- Det er påvist betydelige råteskader i bordkledningen.
- Det er påvist spredte råteskader i bordkledningen.
- Det er avvik:

Viser råte i vegg til kjellerlem/inngang fra utsiden.

- Råteskadet trekledning må skiftes ut.
- Tiltak:

Råteskadet treverk må skiftes ut. Levetid på yttervegger i tre/bindingsverk er ca 40-80 år. Normal levetid for utvendig kledning er fra 20-60 år. Det er viktig med vedlikehold på ytterkledning og spesielt på sydveggen som er mest utsatt.

Kostnadsestimat: 10 000 - 50 000

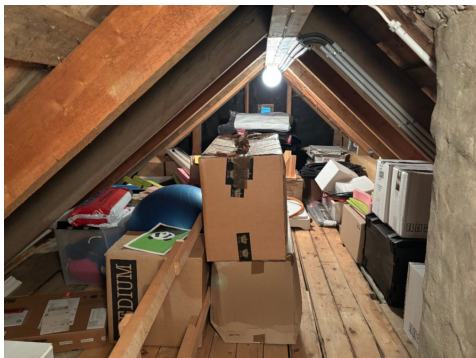
- Det er begrenset/dårlig ventilering av takkonstruksjonen.
- Det er påvist fuktskjolder/skader i takkonstruksjonen.

Undertaket og sperrer har fuktskjolder etter gamle lekkasjer. Loftet har dårlig ventilasjon. Huset er eldre og det var ikke vanlig med dampsperre fra dette byggeåret. Det er noe heng i gamle taksperrer. Dagens krav til isolasjon og tetthet er strengere enn da denne bygningen ble oppført. Avstand mellom sperrer er lengre enn dagens krav.

Viser dler av loft

Ventilasjon av konstruksjonen må utbedres/økes for at undertaket kan tørke ut raskere på hele loftet. Loft er en risikokonstruksjon der det er lite ventilasjon. Det bør foretas kontroll av gjennomføringer fra loft og fra yttertaket hver vår og høst. Det bør foretas kontroll av gjennomføringer fra loft og fra yttertaket hver vår og høst. Tg 2 er satt pga alder på konstruksjon og gamle fuktskjolder/svertesopp. Ved oppussing innvendig i 2 etg anbefales det at det monteres dampsperre, dette for å hindre at damp trenger gjennom konstruksjonen opp mot loftet som igjen kan skape mugg/svertesopp og kondens.

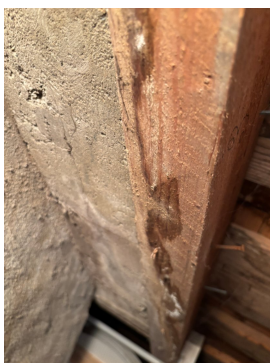
Viser fuktskjolder rundt pipen.

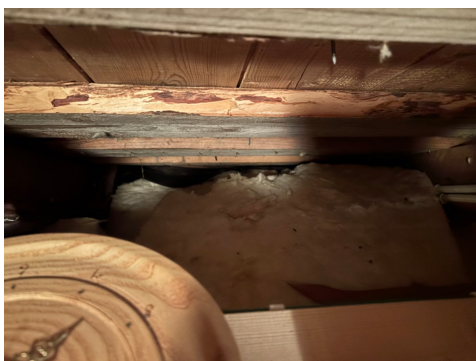
Viser dårlig ventilasjon av loft

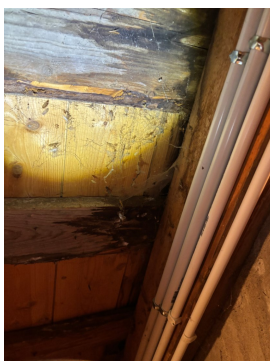
Viser fuktskjolder i undertaket.

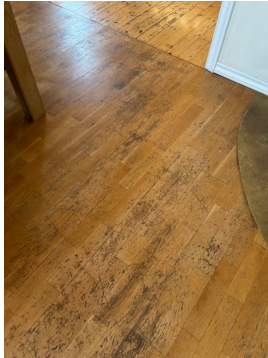
- Overflater har en del slitasjegrad utover det en kan forvente.
- Det er avvik:

Viser slitte parkett og tregulv.

Parkettgulv og tregulv må slipes eller skiftes ut.

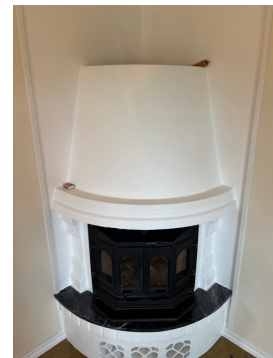
Viser peis.

Det anbefales alltid at pipen kontrolleres av feiervesenet før bruk. Med pipevanger menes det sider av pipeløp. Alle sider av pipen må være synlige dersom det ikke monteres inn stålrør i pipen. Det må utføres tiltak på røkrør til koksovn i 2 etg for å hindre at det kan komme glør ut. Brannsikker plate må ligge under hele ovnen + 30 cm ut fra døren/luken.

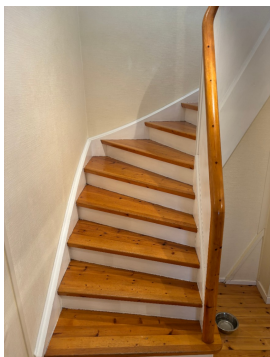
Viser trapp til 2 etg.

Det må utføres tiltak for at trapp/rekkverk skal bli godkjent etter dagens krav.

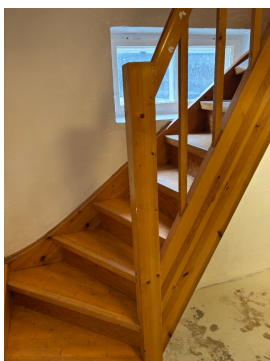
- Åpninger i rekkverk er større enn dagens forskriftskrav til rekkverk i trapper.
- Det mangler håndløper på vegg i trappeløpet.
- Det er avvik:

Viser trappen.

Det må utføres tiltak på trapp for å fjerne noe råte i bunn på vangen. Det må utføres tiltak for at trapp/rekkverk skal bli godkjent etter dagens krav.

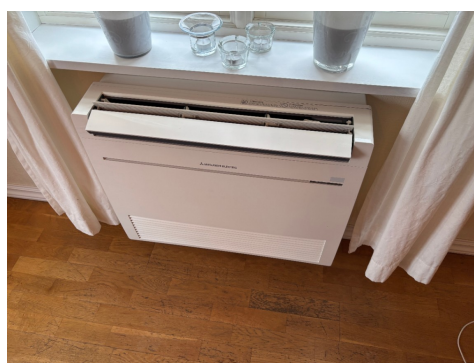
Det er montert en varmepumpe av typen luft til luft i 1 etg.

Viser varmepumpe.

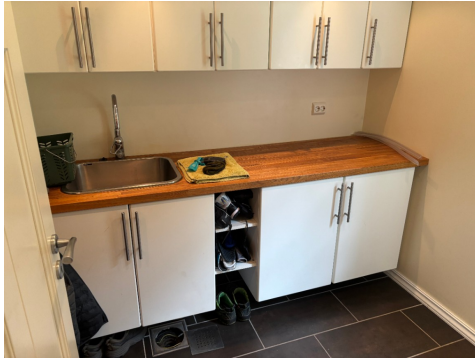
Våtrom som er uten dokumentasjon på utførelse og produktvalg er å anse som en risikokonstruksjon. Konsekvens er at våtrommet kan ha kortere levetid enn forventet.

Viser vaskerom.

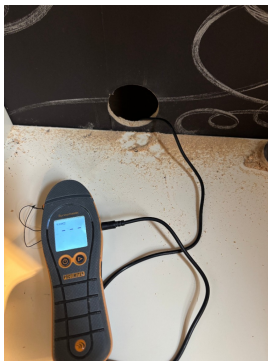
Hulltaking er foretatt fra wc mot vaskerom og det ble registrert ca 9 % fukt som er å anse som normalt.

Viser hulltaking.

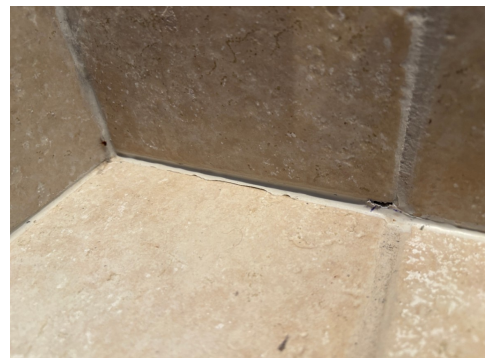
- Det er påvist avvik i fallforhold til sluk i forhold til krav i forskrift på byggetidspunktet.
- Det er avvik:

Viser noen glipper i silikon.

- Det må foretas utbedring av fallforhold.
- Tiltak:

Ved ombygging av badet må det etableres riktig fall til sluk. Tg 2 er satt pga manglende dokumentasjon + alder/slitasje. Konsekvens kan være at våtrommet har kortere levetid enn forventet.

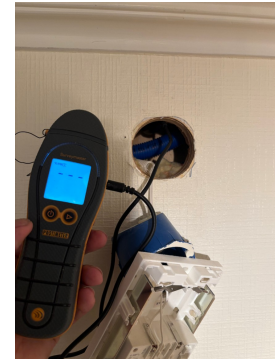
Hulltaking er foretatt fra gang Målt fukt var på 9 % noe som er å anse som normalt.

Viser fuktmåling.

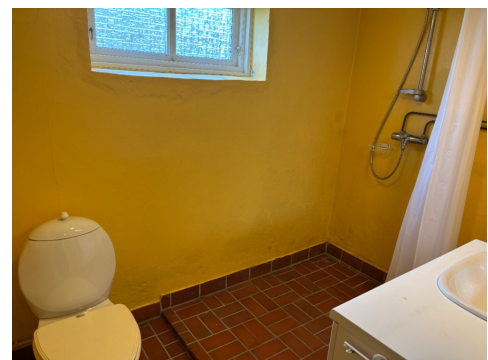
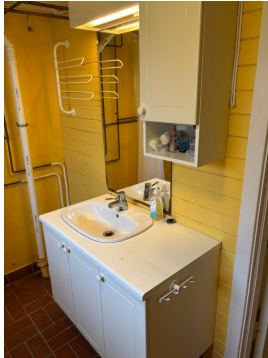
Badet er fra byggeår og har ingen dokumentasjon. Badet har TG 3. Gammelt utstyr. Det er foretatt fuktmålinger i tre-vegg som vender mot badet. Målingen viste ca 13 % som er å anse som normalt.

Viser bad.

Dersom badet skal brukes må det bygges om.

Kostnadsestimat: 100 000 - 300 000

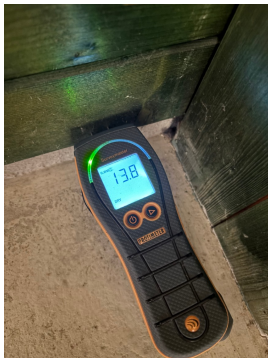
Det er foretatt fuktmålinger i tre-vegg som vender mot badet. Målingen viste ca 13 % som er å anse som normalt.

Viser fuktmåling i vegg mot bad.

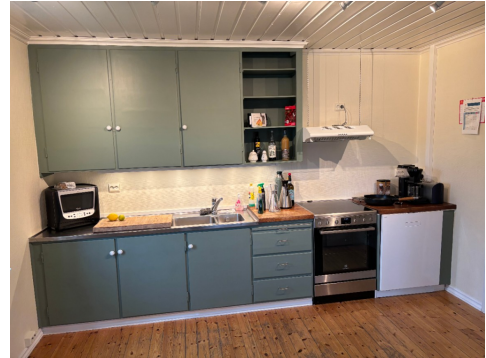
Eldre innredning med bruks-slitasje. Det må påregnes utskiftning innen rimelig tid.

Viser kjøkken.

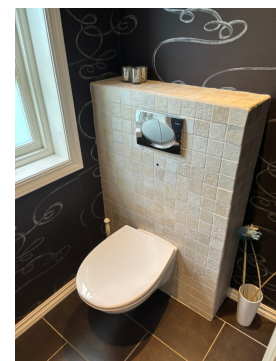
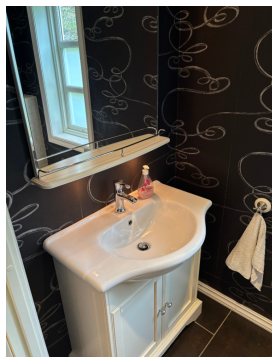
- Det er ikke påvist tilfredsstillende løsning for å synliggjøre lekkasje fra innebygget sistene.
- Toalettrom mangler tilluftsventilering, f.eks. spalte/ventil ved dør.

Viser wc.

- Andre tiltak:
- Det bør etableres tilfredsstillende tilluft til toalettrom, f.eks. luftespalte ved dør e.l.

Dersom det er mulig bør det etableres avrenningsmulighet for sisternen i vegg. Det må etableres tilluft-ventilering av rommet.

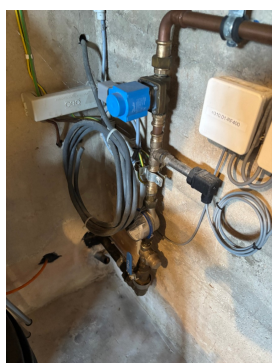
Viser inntak av vann + stoppekran.

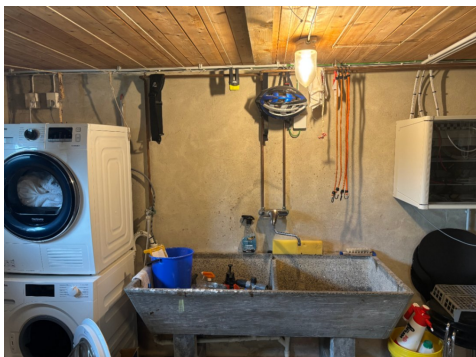
Tg 2 er satt pga alder på overflater/utstyr.

Viser vaskekjeller

- Det er ikke behov for utbedringstiltak siden VVS-installasjonen(e) fungerer i dag, men ut ifra alder kan skader plutselig oppstå på eldre VVS-installasjoner.

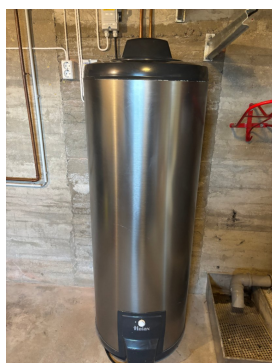
300 liter bereder er plassert i kjeller.

Viser bereder

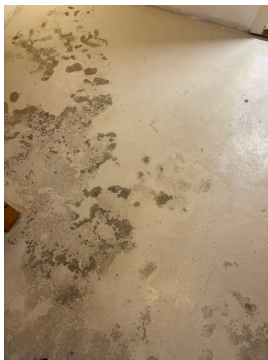
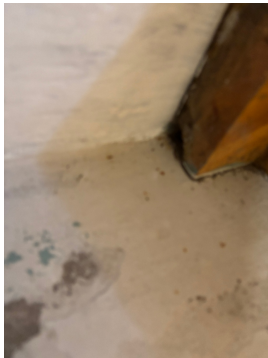
Viser fukt/saltutslag.

Reparasjon av puss/murvegger har et vedlikeholdsintervall på ca 20-40 år. Det er behov for vedlikehold på grunnmuren. Sprekker i mur fuges igjen for å sjekke om de utvider seg over tid for å sjekke om det er aktive setninger. Det er trolig kapilært oppsug fra grunn under boligen samt gjennom grunnmur som gjør utslag i fukt i grunnmur/gulv.

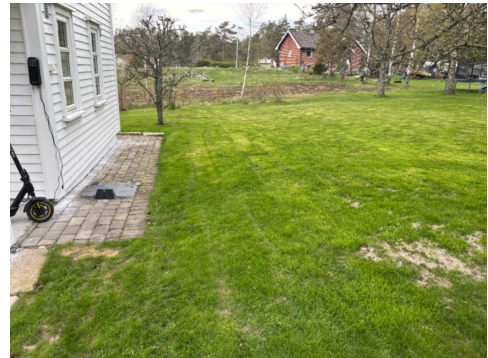
Viser hellende terreng mot boligen.

Det er viktig at terrenget heller riktig i område ved grunnmuren. Overflatevann skal hurtigst mulig ledes vekk fra fra grunnmur for å unngå vannpress mot grunnmur og ekstra belastning på dreneringen. Det bør ideelt være fall fra grunnmur og ut til ca 3 m fra grunnmuren. Det anbefales at det graves ned en avskjæring med drenering noen meter opp fra boligen på tvers for å ev avlaste for en del overvann.
