ROMSLIG OG HØYT BELIGGENDE HYTTEEIENDOM MED FIN SJØUTSIKT

Hollungen 46

Det foreligger tilstandsrapport fra Anticimex v/Magnus Langvik datert 30.05.2025. Tilstandsrapporten er utarbeidet iht. forskrift til avhendingsloven som trådte i kraft 1.1.2022. Tilstandsrapporten angir avvik for ulike bygningsdeler i form av tilstandsgrader (TG) på en skala fra TG0 til TG3 der TG0 er beste tilstandsgrad. Tilstandsgrader angitt med TG2 kan kreve tiltak. Tilstandsgrader angitt med TG3 angir store, eller alvorlige avvik som krever tiltak utbedring straks, eller innen kort tid. For TG2 og TG3 skal det angis et kostnadsoverslag for det enkelte bygningsselement. For bygningsdeler som ikke er undersøkt, eller som ikke har vært tilgjengelig for undersøkelse angis disse med tilstandsgrad TG IU.

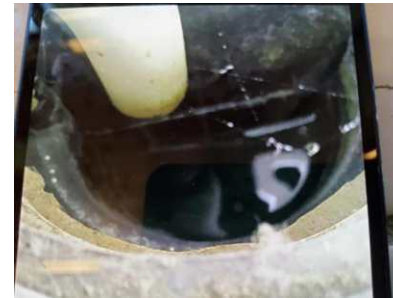
Membranen har en alder som tilsier at restlevetiden er usikker. Gulvflaten har omfattende riss/sprekker. Skader i underliggende tettesjikt kan ikke utelukkes.

Membran, tettesjikt og overgang til sluk. - [Sluk i bad hoveddel.]

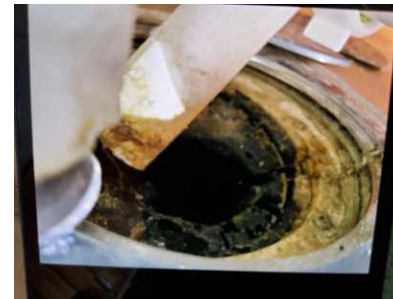
TG 2 Ventilasjon	Ingen ventilasjon utover vindu. Dette medfører begrenset luftskiftning og høy fuktbelastning i annekset ved bruk av dusj. Etablering av mekanisk avtrekk anbefales.
	Overflater gulv	Det mangler stedvis elastisk fuge mellom gulv og sokkelflis.
	Membran, tettesjikt og overgang til sluk.	Tettesjiktet har en alder som tilsier at restlevetiden er usikker. Rommets lekkasjesikkerhet kan derfor ikke verifiseres. Videre bruk av dusjkabinett anbefales.

Membran, tettesjikt og overgang til sluk. - [Sluk i bad annes.]

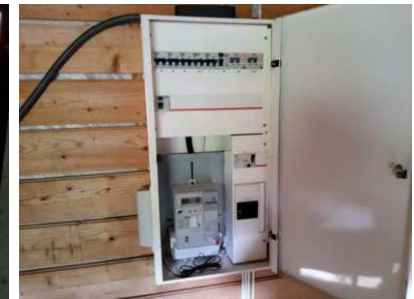
Elektrisk anlegg - [Sikringskap]

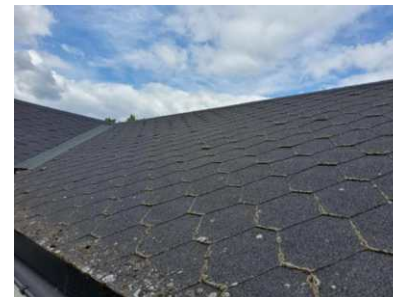
Yttertak - [Taktekking.]

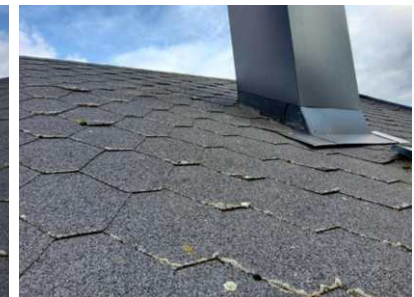
Yttertak - [Taktekking.]
