# Tilstandsrapport

📍 Bjønnbåsen 50, 4324 SANDNES

# gnr. 33, bnr. 1079

Rapportdato: 01.05.2025

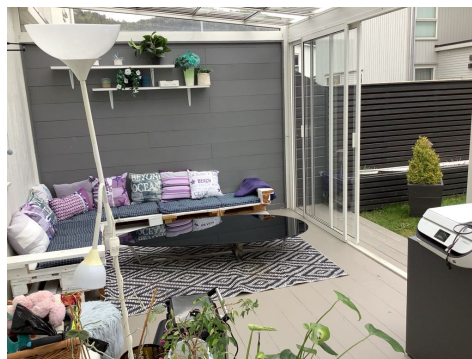
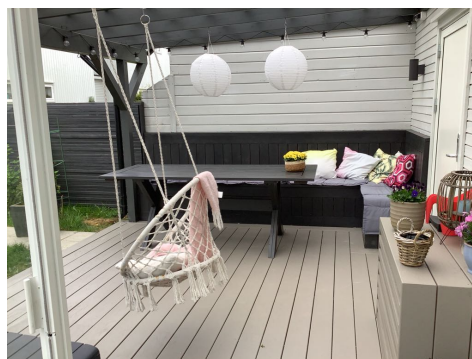
### ! TG 1 Balkonger, terrasser og rom under balkonger

Terrasseplating med og uten innglassing.

Rekkverk og leegger i tre.

Overbygd terrasse og gjerder fra 2019

Eike terrassebord i overbygd terrasse fra 2024.

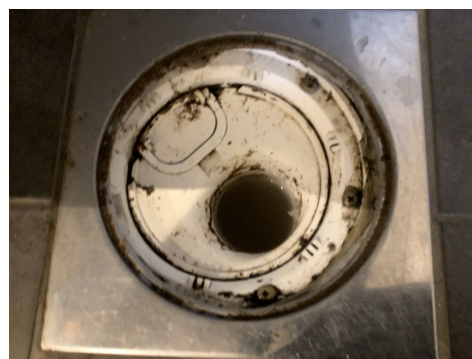
### Vurdering av avvik:

- Det er avvik:

Jevnlig kontroll og utskifting etter vurdering/behov.

**Kostnadsestimat: Ingen umiddelbar kostnad**

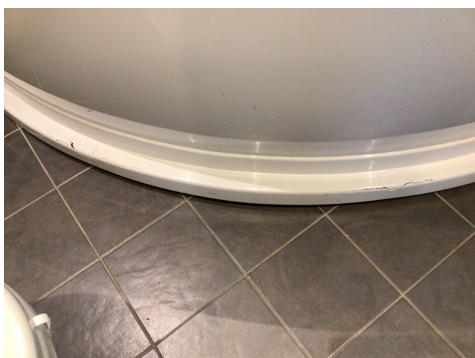
### Vurdering av avvik:

- Det er avvik:

Oppgradering etter ønske/behov.

**Kostnadsestimat: Ingen umiddelbar kostnad**

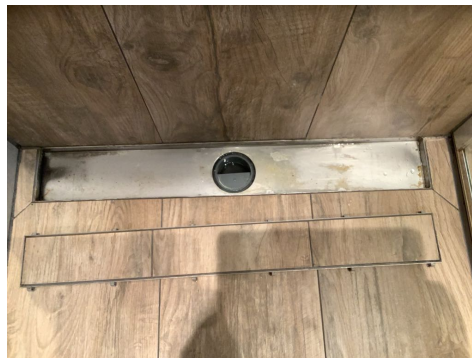
### ! TG 1 Sluk, membran og tettesjikt

Det er montert slukrist i metall.

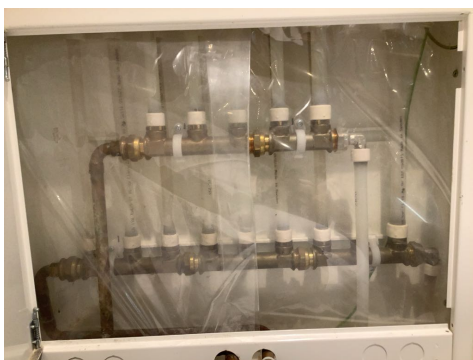
## TG 1 Vannledninger

Kobberrør

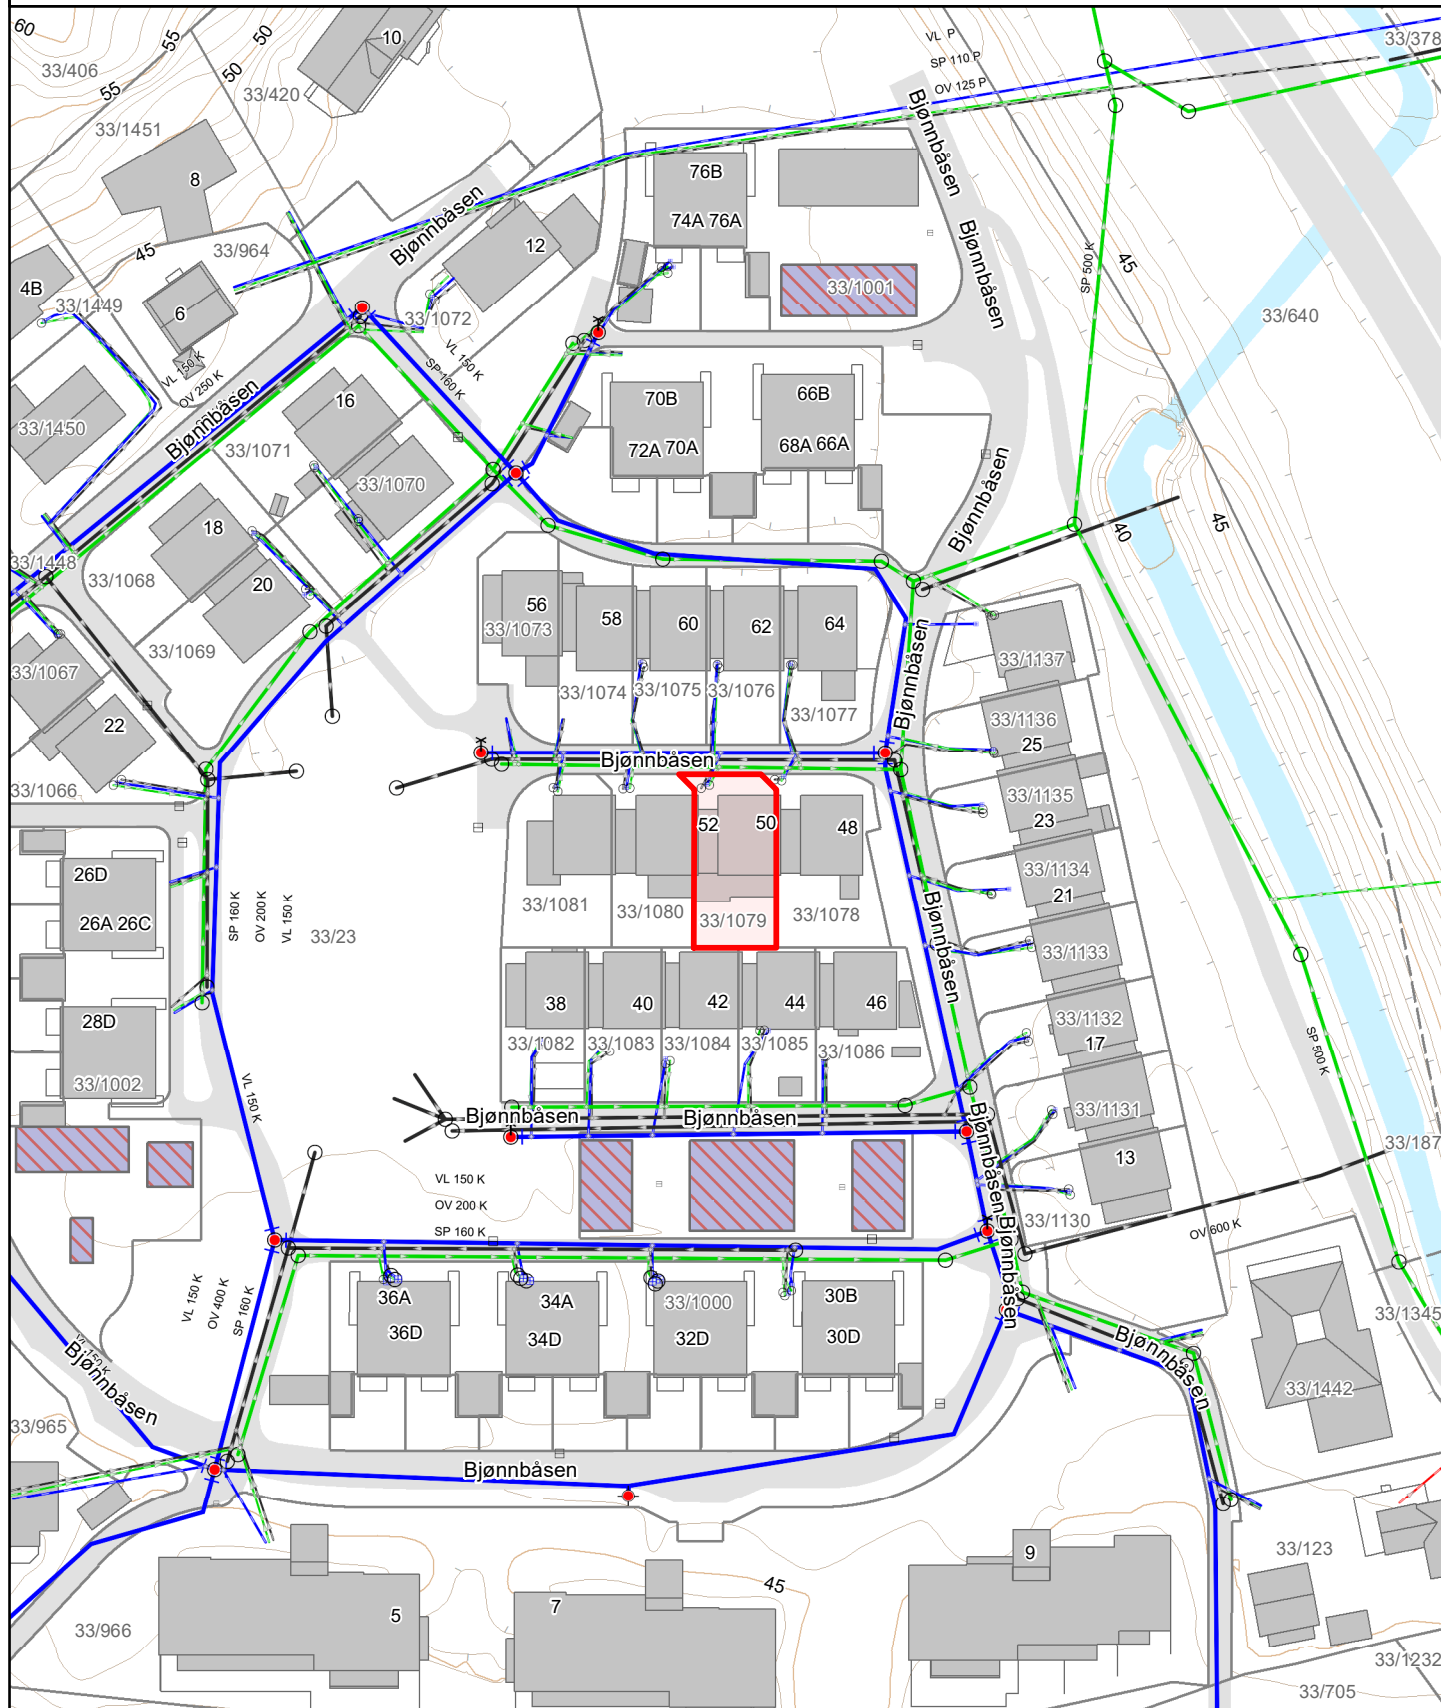
Kartet viser kommunale ledningstraseer (vann og avløp) der dette finnes.

Private stikkledninger tegnes der disse er registrert. Det kan forekomme feil, mangler og avvik i kartet. VA-ledninger kan være tegnet parallellforskjøvet og mange private ledninger mangler. Usikre eiendomsgrenser er markert stiplet.
