# EGENERKLÆRINGSSKJEMA

| Botnhåggån 25 | |

## Botnhåggån 25 2. Etasje

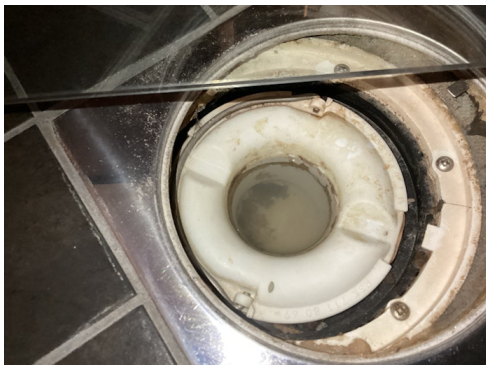
Det er synlig bruk av både membran og mansjett under klemring i sluk.

Bilde av sluk.

Det er våtromspanelet som fungerer som tettesjikt på veggene utenfor dusjsone. Det bemerkes manglende fugemasse mellom bunnlist og baderomsplater, anbefales etablert da dette skal hindre fuktopptrekk i nedre del av vegger.

TG 2 settes for mangelfull tetting mellom baderomsplater og bunnlist.

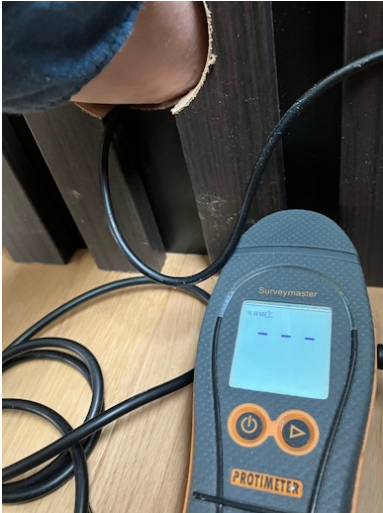
Det er utført hulltaking mot våtrommets vanninnstallasjon der det er antatt størst risiko for eventuelle vannlekkasjer/fuktskader. Hullet er utført fra tilstøtende rom stue på baksiden av dusjsone. Ingen forhøyede fuktverdier funnet.

Bilde av fuktmåling i treverk via hulltaking. Uten å påvise unormale forhold.
