# Tilstandsrapport

Enebolig

Hoelsandvegen 1, 6600 SUNNDALSØRA

Befaringsdato: 30.04.2025

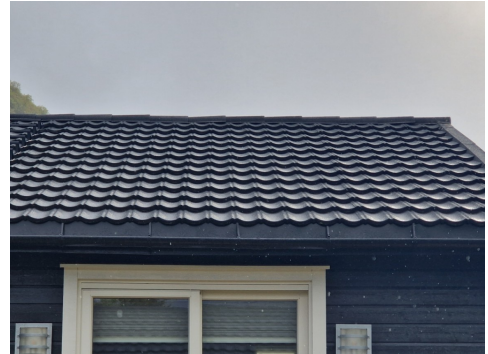
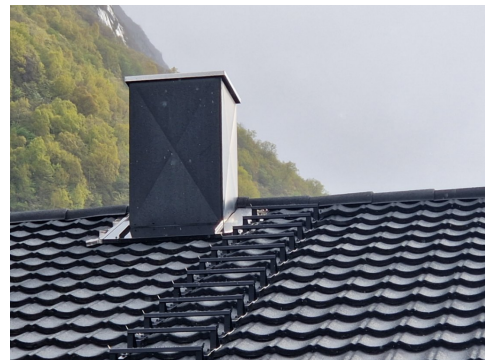
### TG 2 Nedløp og beslag

Takrenner, nedløp og beslag er utført i sort stål

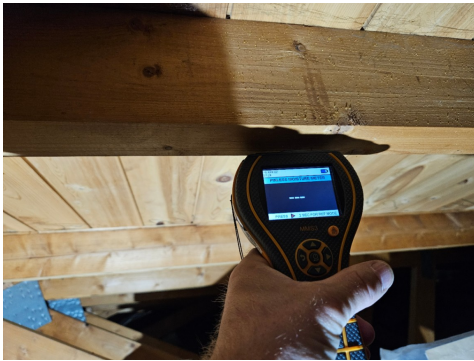
- Det er påvist fuktskjolder/skader i takkonstruksjonen.

Det er tegn til eldre fuktmerke på en av bjelkene. Ved bruk av fuktindikatoren gis det indikasjon på at merket er tørt.

Merket har trolig vært der før taktekket ble skiftet i 2010 og er derfor fra en gammel fukt inntrenging. Det anbefales at konstruksjonen overvåkes for å dokumentere utviklingen av fukt merket for å kunne avkrefte at dette er en pågående skade.

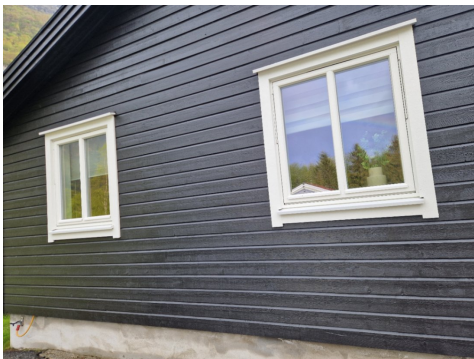
## TG 1 Vinduer

Bygningen har malte trevinduer med 2-lags glass.

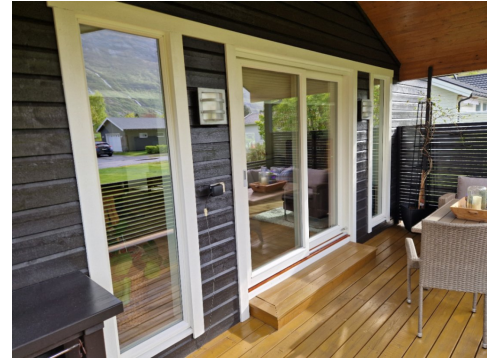
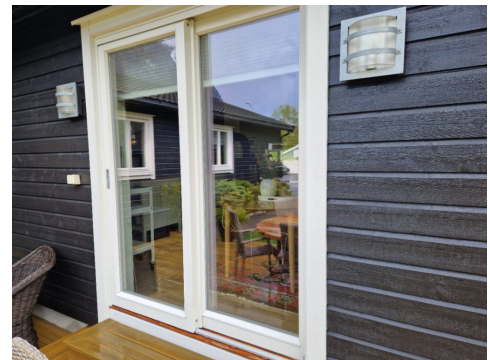
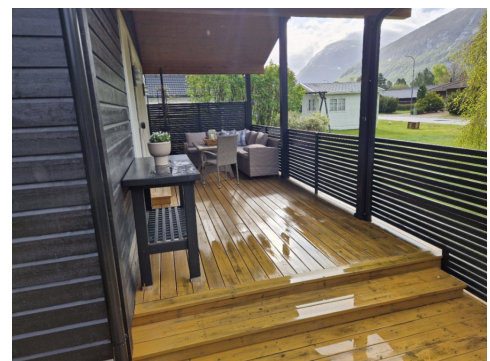
## TG 1 Balkonger, terrasser og rom under balkonger

Boligen har etablert terrasse på 2 sider av bygget. Terrassen er av terrassebord med rekkverk av liggende spiler.

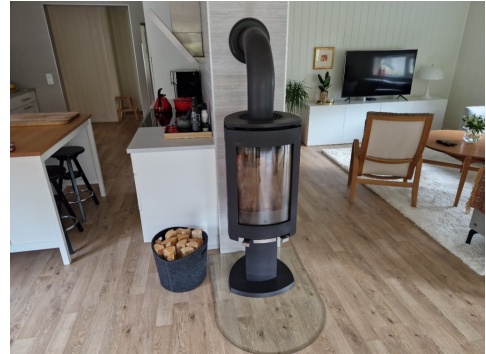
## TG 2 Pipe og ildsted

Boligen er utstyrt med en elementpipe (leca) med pusset overflate. I stuen er det montert en vedovn.

- Det anbefales å montere ildfast plate under luker på pipe.

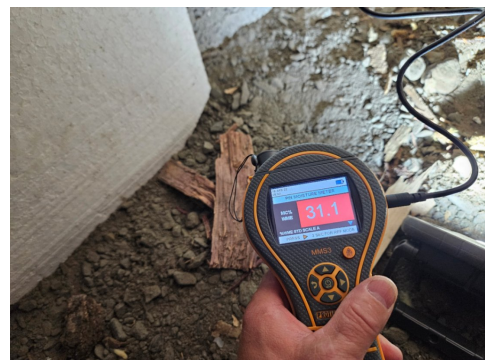
## TG 3 Krypkjeller

Bygningen har krypkjeller under trebjelkelag og stubbegulv.

- Det er ikke tilfredsstillende ventilering av krypkjeller.
- Det er påvist skader på konstruksjoner i krypkjeller som er forårsaket av råte eller sopp.

Det er registrert sopp skader og påbegynte råteskader på trebjelkene til krypkjelleren. Ved bruk av fuktindikator gis det utslag for høyt fuktinnhold i treverket.

- Skadet treverk må skiftes.
- Gjennomføre ytterligere undersøkelser og foreta utbedring av skade.
- Konstruksjonene må sikres mot råte, sopp og skadedyr.
- Bedre ventilering må etableres.

Priskonsekvens reflekterer kost av en dypere undersøkelse av konstruksjonen.

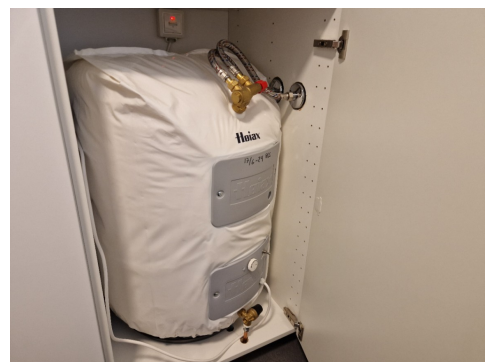
Det er plassert en varmtvannsbereider på ca 140 liter på vaskerommet.
