# Tilstandsrapport

Boligbygg med flere boenheter

Grønli allé 11, 1605 FREDRIKSTAD

Befaringsdato: 21.05.2025

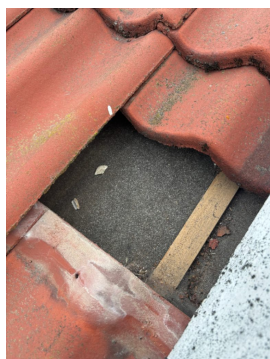
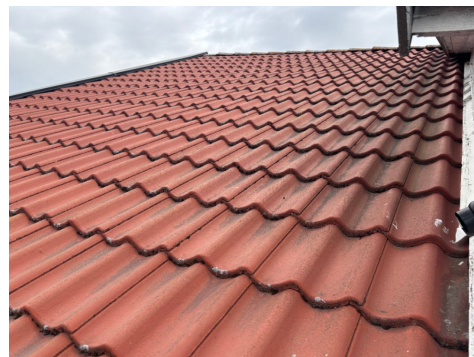
Taket er tekket betongstein. Siden taket (takkonstruksjon, takteking og skorstein) kun er observert fra takfot i stige, er vurderingen begrenset av dette. Det er ikke sikkerhetsmessig forsvarlig å bevege seg ut på taket. Selv om det ikke er avdekket skader under befaringen, betyr ikke dette at det ikke foreligger skader som en besiktigelse på taket kan avdekke. Vær oppmerksom på denne risikoen. En undersøkelse på taket kan utføres av en fagperson under tilstrekkelige sikkerhetsforhold.

Viser tak.

Taktekket anbefales på generelt grunnlag kontrollert hver vår og høst for å unngå overaskelser ved sprekker i taktekke eller beslag som kan medføre lekkasjer.

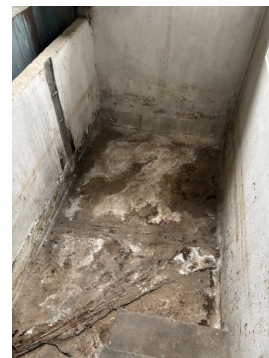
Viser fukt i gulv ogger i kjeller.

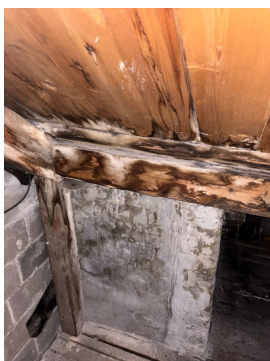
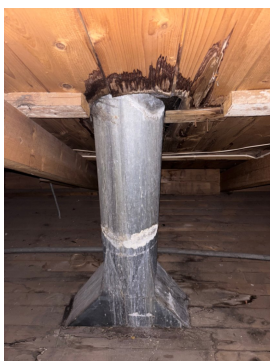
- Det er ingen lufting i konstruksjonen.
- Det er påvist fuktskjolder/skader i takkonstruksjonen.
- Balkong/terrasse ligger over innredede boligrom, usikker konstruksjon. Konstruksjonsutforming gir økt fare for skader.

Dagens krav til isolasjon og tetthet er strengere enn da denne bygningen ble oppført. Huset er eldre og det var ikke vanlig med dampsperre fra dette byggeåret. Undertaket og sperrer på felles loft har fuktskjolder etter gamle lekkasjer. Loftet har ikke ventilasjon. Det er registrert muggsopp rundt vindu + i tak i innredet rom på loft. (dette rommet er ikke godkjent byggesøkt i kommunen)

Viser fuktskjolder i tak på felles loft.

Viser fuktskjolder rundt rør på felles loft.

Ventilasjon av konstruksjonen må utbedres/økes for at undertaket kan tørke ut raskere på hele loftet. Loft er en risikokonstruksjon der det er lite ventilasjon. Det bør foretas kontroll av gjennomføringer fra loft og fra yttertaket hver vår og høst. Tg 2 er satt pga alder på konstruksjon og gamle fuktskjolder/svertesopp. Ved oppussing innvendig i 2 etg anbefales det at det monteres dampsperre, dette for å hindre at damp trenger gjennom konstruksjonen opp mot loftet som igjen kan skape mugg/svertesopp og kondens. Estimater er for å øke ventilasjon på loft og ikke for dampsperre/arbeider i leiligheten.

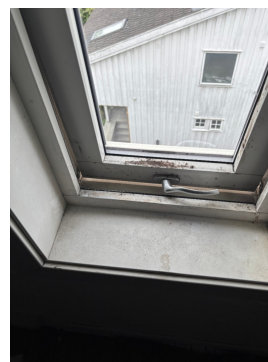
Viser muggsopp på vindu på loftsrom.

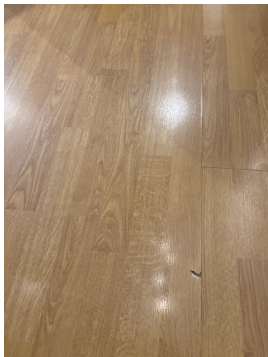
Det er registrert sprekker og noen skader i laminatgulv. Det er bruksslitasje på innvendige overflater. Noe knirk i noen gulv. Noen slitte overflater.

Viser skader i laminat + sprekker

Laminatgulv må vaskes med lite vann for å unngå skader i skjøter. Det må trolig skiftes ut noe laminatgulv. Tg 2 er satt pga alder/slitasje på overflater samt sprekker/skader i laminat.

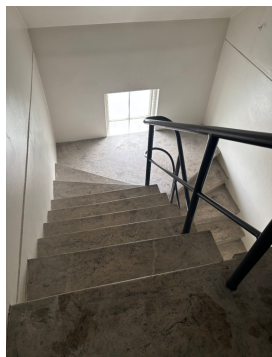
Viser innvendig trapp i felles gang.

Det må utføres tiltak for at trapp/rekkverk skal bli godkjent etter dagens krav.

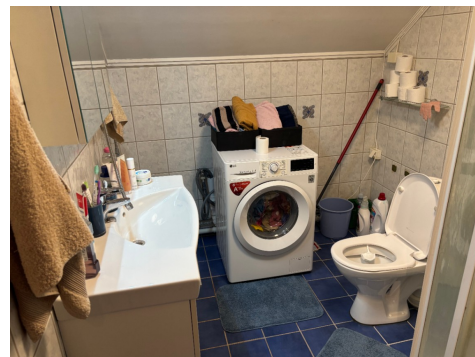
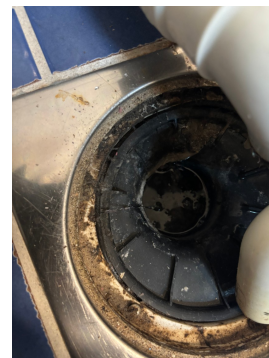
Våtrommet fungerer til sitt forsiktige bruk i dag men har sin alder/slitasje. Det må påregnes utskiftning pga alder og gammelt tettesjikt.

Viser bad.

Viser sluk.

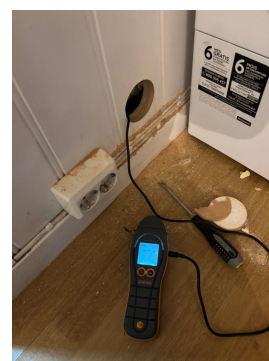
Hulltaking er foretatt fra gang mot bad, det ble kontrollert med fuktmåler og det ble ikke registrert unormal fukt i vegg eller i svill. Målt fukt var ca 9 % noe som er å anse som normalt.

Viser hulltaking.

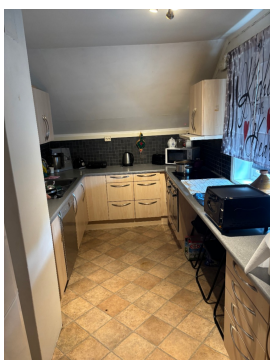
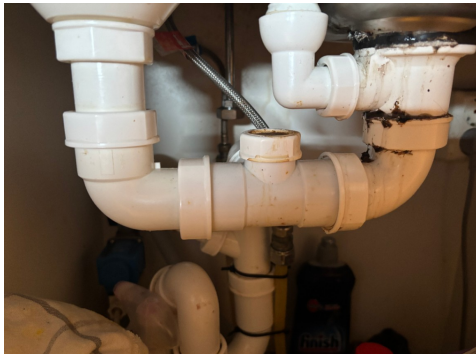
- Det er registrert utettheter eller vannlekkasjer i røropplegg.

Innredningen har noe brukslitasje. Det lekker fra røropplegget under vasken. (se bilde)

Viser kjøkken.

Viser rør i benkeskap.

- Lekkasje må tettes. Strakstiltak nødvendig.
- Drypping fra vannrør i kjøkkenbenken kan føre til omfattende fuktskader i området og tiliggende konstruksjoner, dersom det ikke foretas tiltak umiddelbart.

Lekkasjen må stoppes omgående for å hindre skader i konstruksjoner og ned i etasjene.

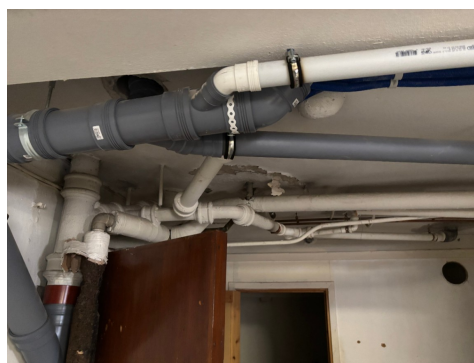
Viser avløp av soil og pvc.

Røropplegget bør holdes under oppsikt med jevne mellomrom. Kloakklufting på loft må isoleres for å unngå kondens som igjen kan renne ned i boligen.

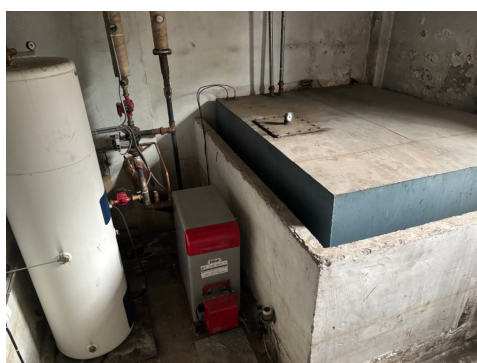
Varmtvann fra felles bereder i kjeller opplyser eier.

Viser bereder som er felles.

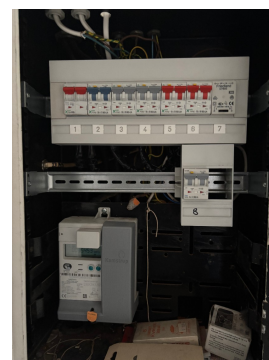
Tg 2 er satt pga anleggets alder.

Viser el-skap.

Viser kurs-oversikt.
