# EGENERKLÆRINGSSKJEMA

# Tilstandsrapport

📍 Innherredsveien 58, 7067 TRONDHEIM

# gnr. 410, bnr. 609

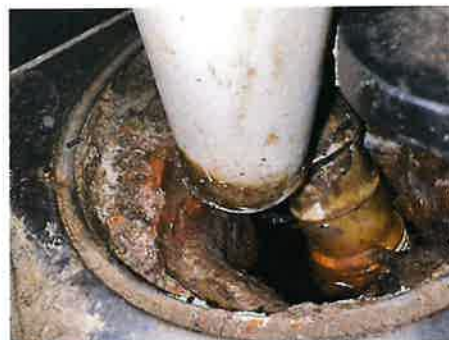
#### Vurdering av avvik:

- Overvåk tilstanden jevnlig. For å få tilstandsgrad 0 eller 1 må slukløsningen skiftes ut og sannsynligvis må også membransjiktet skiftes/utbedres. Det er imidlertid vanskelig å si noe om tidspunktet for når dette er nødvendig.

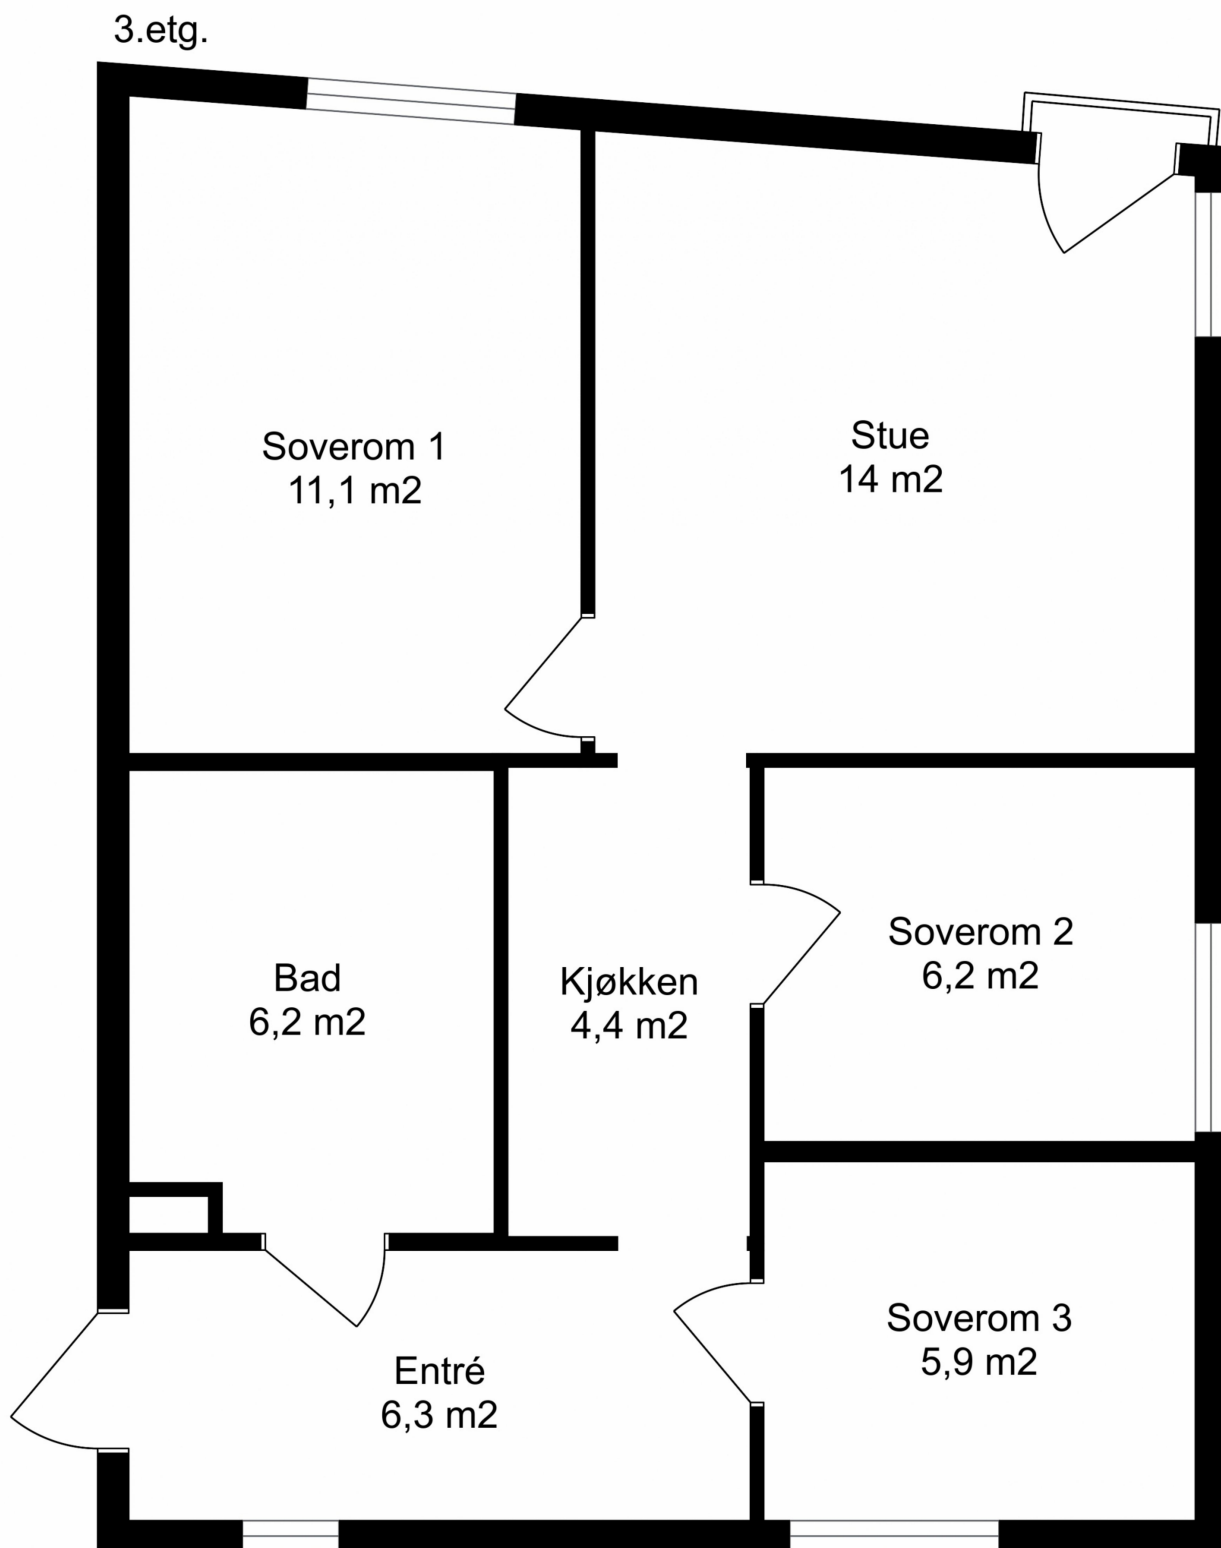
Dette er ikke en plantegning i målestokk, men en skisse for å vise arealdisponeringen i boligen.  
Rom-arealene på tegningen er ca nettoareal og må ikke forveksles med boligens totale bruksareal (BRA).
