# Innherredsveien 2A

## Innhold

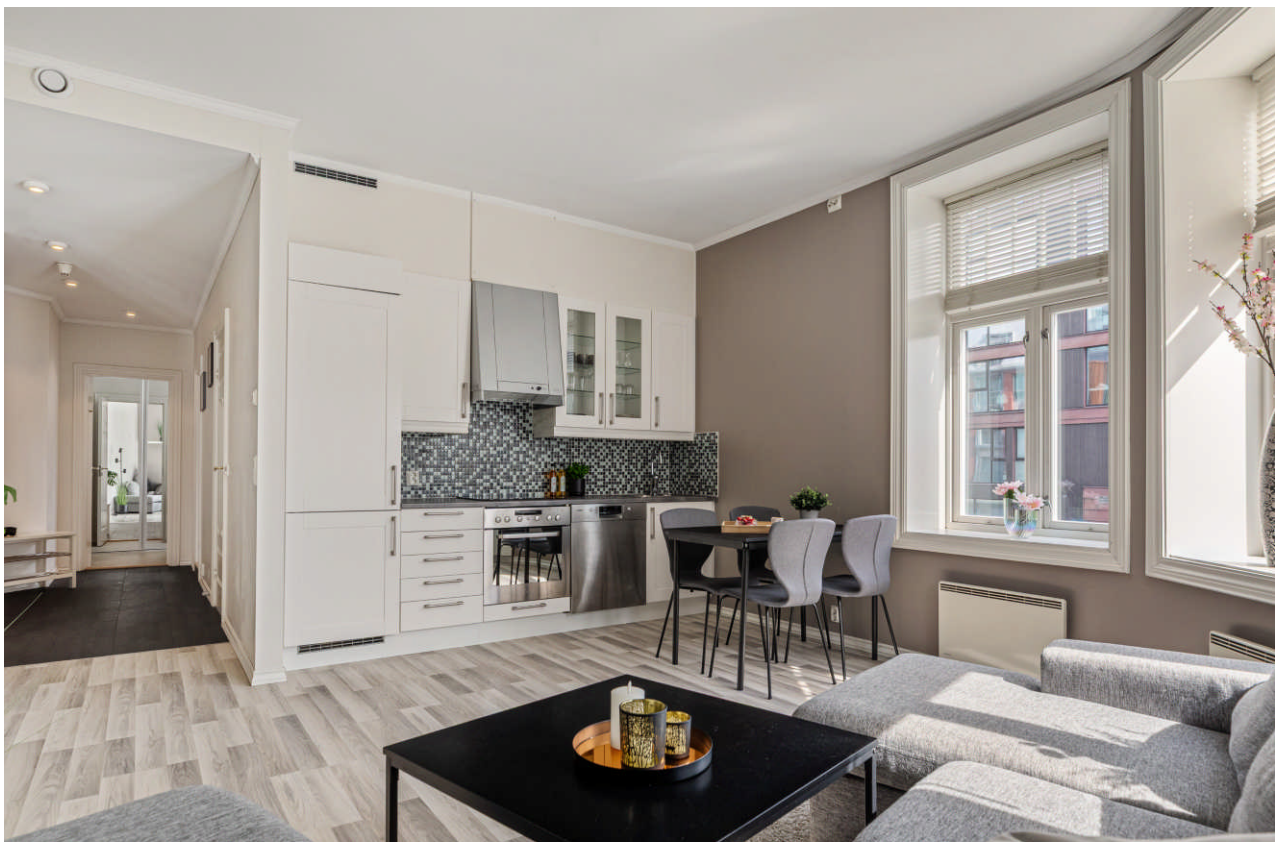
Pent og praktisk kjøkken med integrerte hvitevarer. Leiligheten er helhetlig oppusset etter skade i 2010.

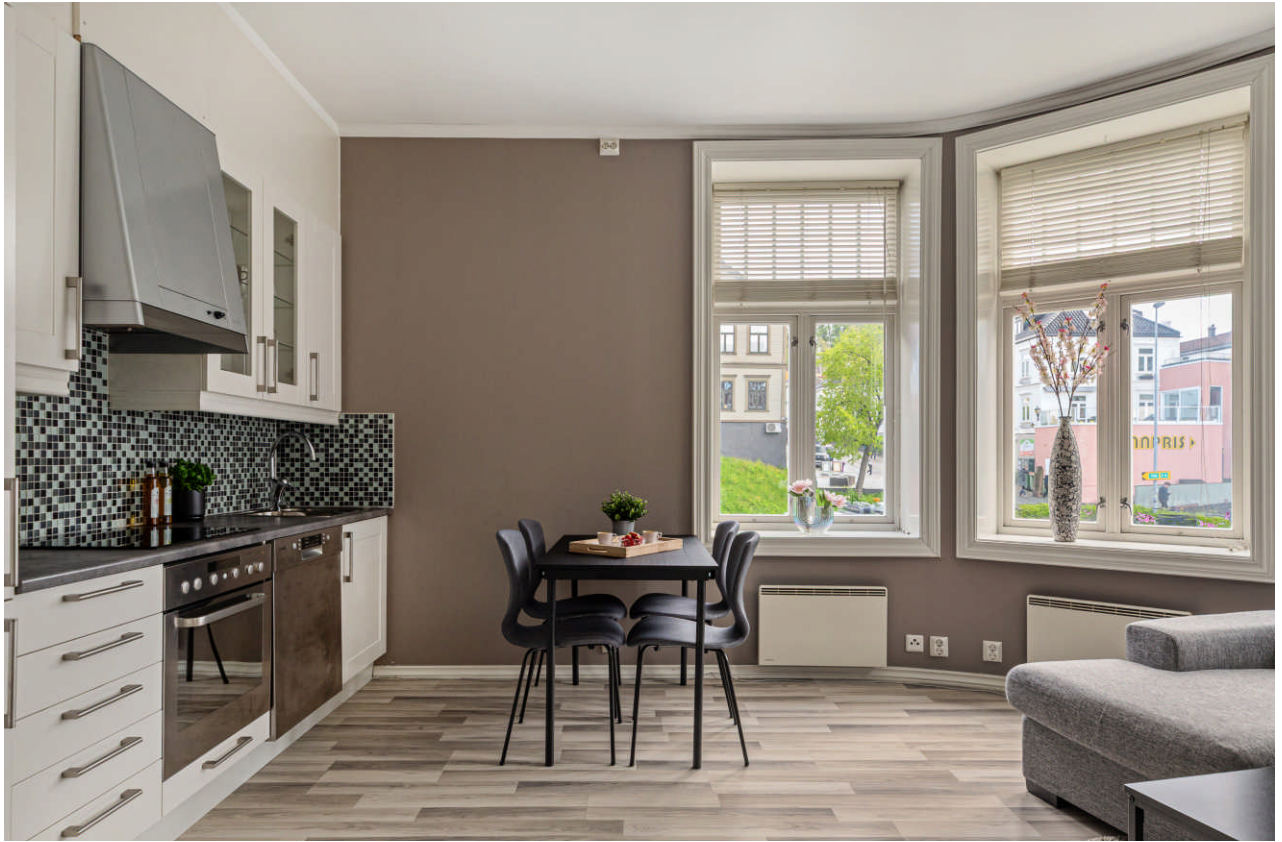
God plass til spisestue ved kjøkkenet.

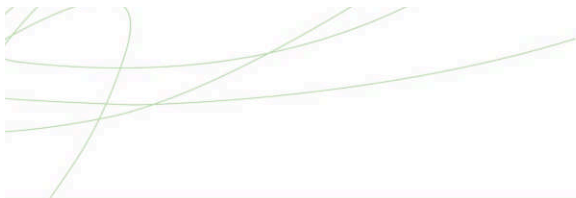
## Hvordan boligen benyttes har betydning for energibehovet

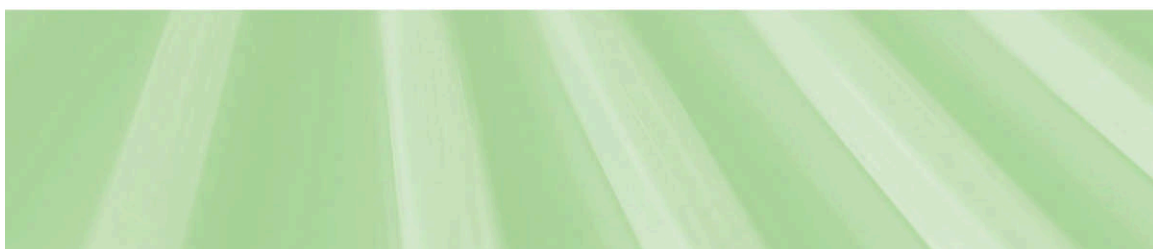
med gjeldende lovverk, og det må tas hensyn til krav til godt inneklima og forebygging av fuktskader og andre byggskader.

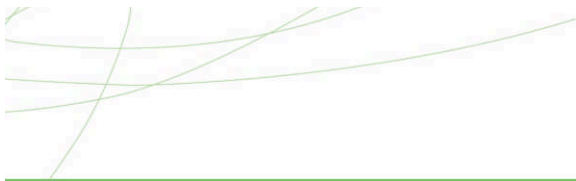
## Boligdata som er grunnlag for energimerket
