# Tilstandsrapport

Leilighet

Leiegata 89, 1617 FREDRIKSTAD

Befaringsdato: 30.12.2024

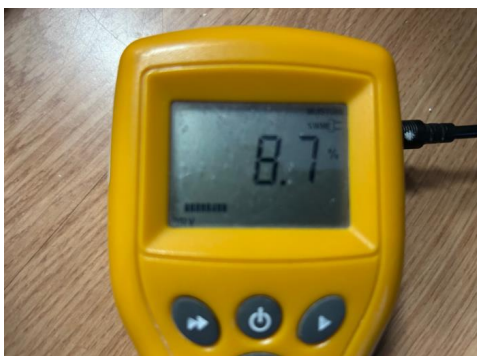
#### ! TG 1 Fukt i tiliggende konstruksjoner

Det er målt etter fukt med Protimeter fuktindikator med hammerelektrode med en fuktprosent på 8,7%

Treverk skal ha fuktinnhold lavere enn 15 vektprosent. I treverk med fuktighet over 17 vektprosent øker faren for råte og muggsoppvekst dramatisk. Hvis fuktinnholdet ligger over 20 vektprosent, er allerede muggsoppen dannet. Fibermetningsgrad for treverk er 28 vektprosent

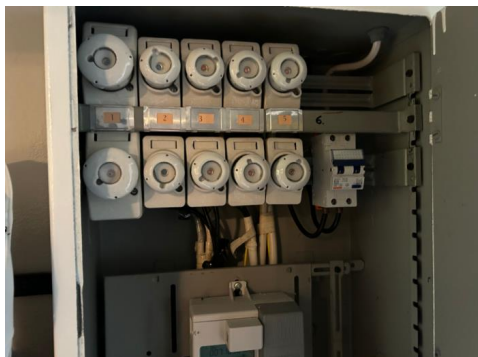
Det er registrert ujordet stikk i boligen. Disse anbefales byttet til jordede stikkontakter. Tiltak på det elektriske anlegget kan ikke utelukkes. Løst lampepunkt i stue. Det er registrert ujordet stikk i boligen. Disse anbefales byttet til jordede stikkontakter. Tiltak på det elektriske anlegget kan ikke utelukkes.
