# Tilstandsrapport

Leilighet

Auregata 17, 6230 SYKKYLVEN

Befaringsdato: 27.05.2025

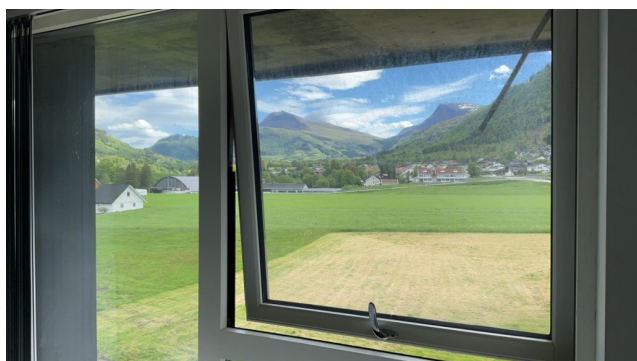
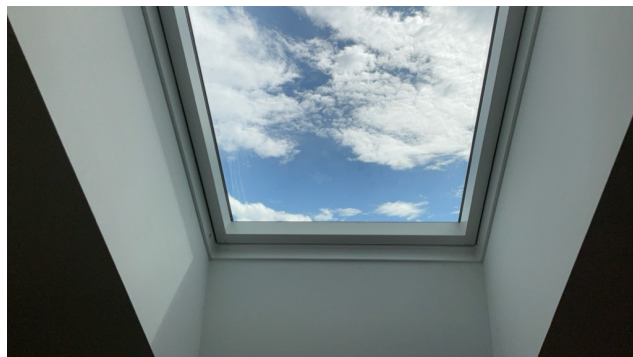
### ! TG 1 Vinduer

Vinduer med 2 lags isolerglass/ energiglass fra 2017. Det er takvinduer som type Velux el i takkonstruksjonen. Vinduene er fra byggeår. Vinduene er med aluminiumskledde trevinduer.

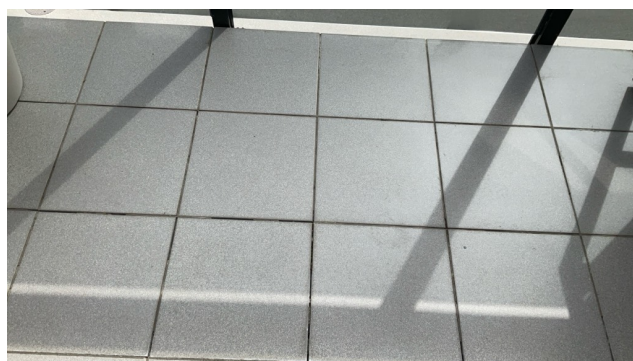
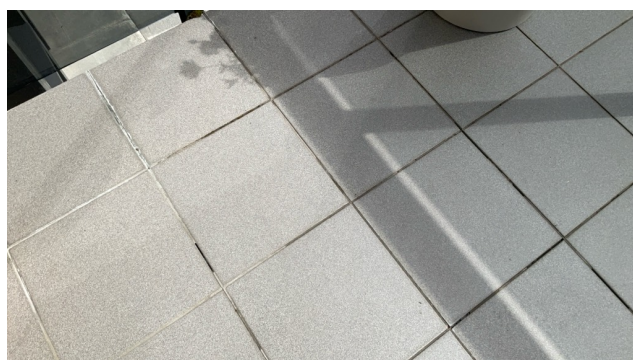
Det er registrert oppsprekking i en del fuger og bom i enkelte fliser.

Vedlikehold og oppgradering og med fornying av fuger mellom fliser er påregnelig.

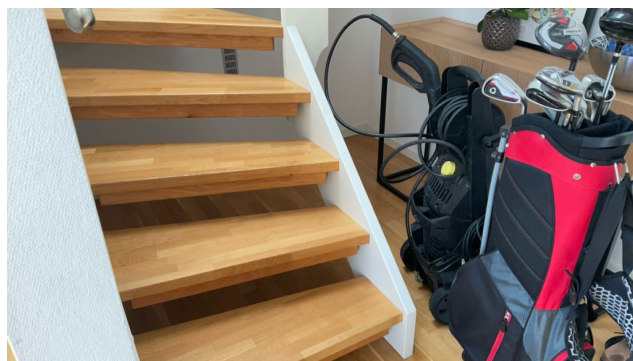
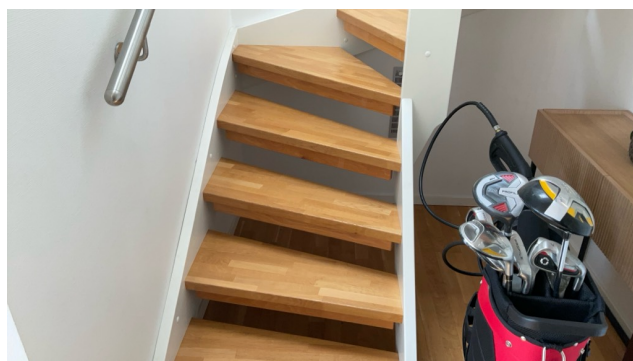
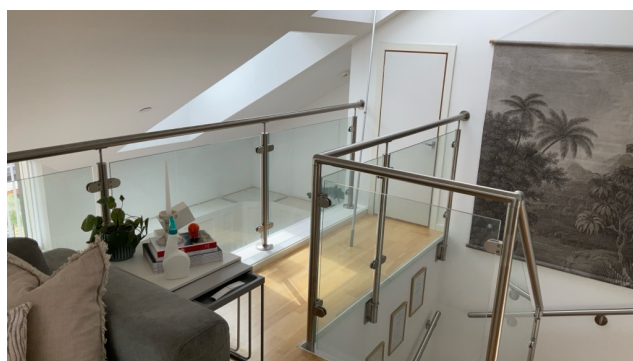
### Vurdering av avvik:

- Rekkverk må monteres for å lukke avviket.

Kostnadsestimat: 10 000 - 50 000

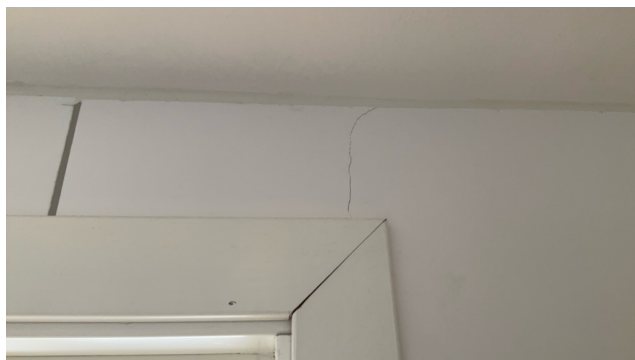
- Det er vindu/dør med ikke fuktbestandige materialer i våtsonen (ved vask, dusj, badekar, osv.), løsningen eller byggematerialet er uegnet.

Det er registrert en mindre sprekk i en flis på høyre siden av døren.

Det er en god løsning med dusjkabinett på rommet, dette sikrer at dusjvann ledes direkte i sluken uten å fukte gulv og veggflater. Sprekke i flisen er av kosmetisk art.

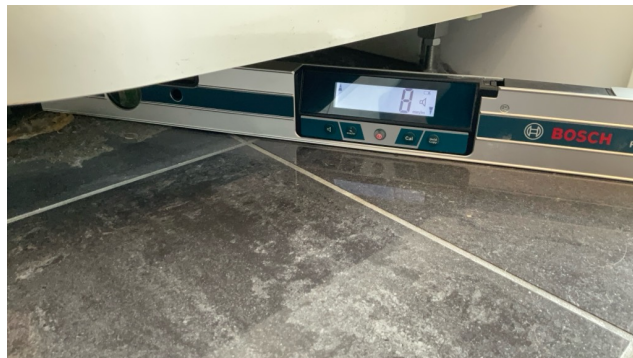
### ! TG 2 Overflater Gulv

- Det er påvist at høydeforskjell fra topp slukrist til gulv/synlig topp membran ved dørterskel er mindre enn 25 mm.
- Det er påvist avvik i fallforhold til sluk i forhold til krav i forskrift på byggetidspunktet.

- Til tross for avviket i fall/høydeforskjell til sluk, vil gulvet fortsatt kunne lede vann mot sluket, men med redusert effektivitet. Dette kan potensielt øke risikoen for vannansamling i enkelte områder av badet.

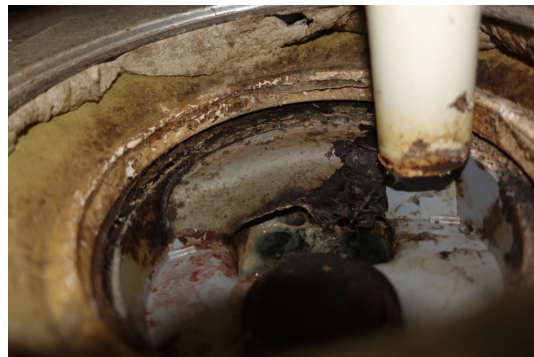
### ! TG 1 Sluk, membran og tettesjikt

Det er plastsluk og smøremembran med ukjent utførelse.

Det vises at slukmansjetten er klemt under klemringen i sluken. (En slukmansjett er en del av et membransystem og tyder på at det er benyttet smøremembran.)

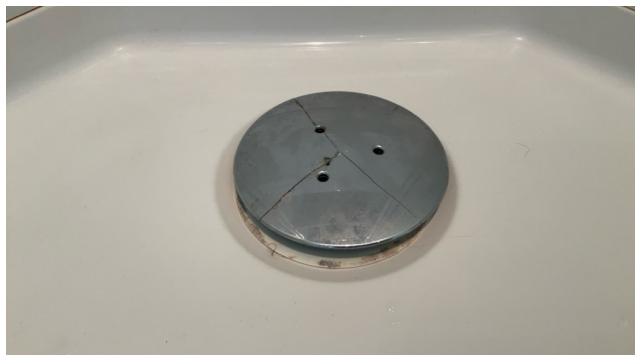
### ! TG 1 Sanitærutstyr og innredning

Det er registrert sprekker på tappeventilen inne i dusjkabinettet, koppen for avrenning under kabinettet er løs. Utbedringer anbefales.

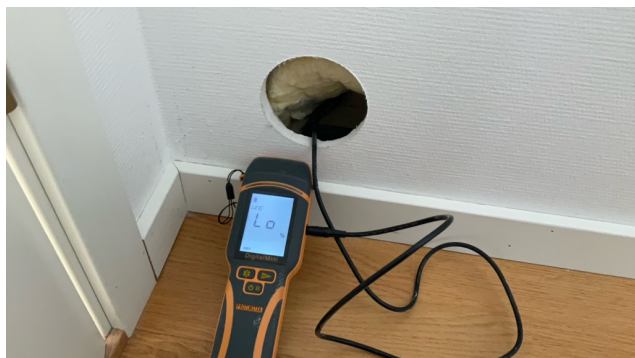
### ! TG 0 Tilliggende konstruksjoner våtrom

Hulltaking er foretatt i soveromsveggen, på baksiden av dusjen. Det er i forbindelse med hulltakingen ikke påvist unormale forhold.

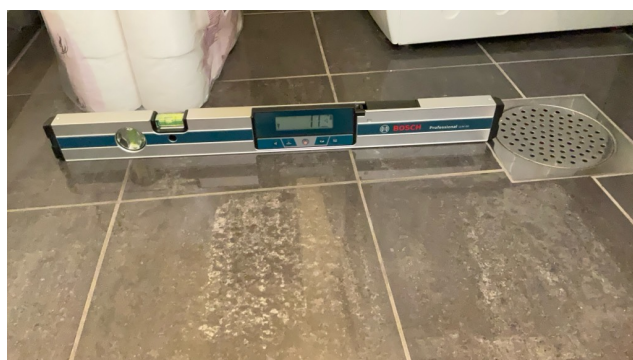
### ! TG 1 Overflater Gulv

Gulvet er flislagt. Rommet har vannbåren gulvvarme.

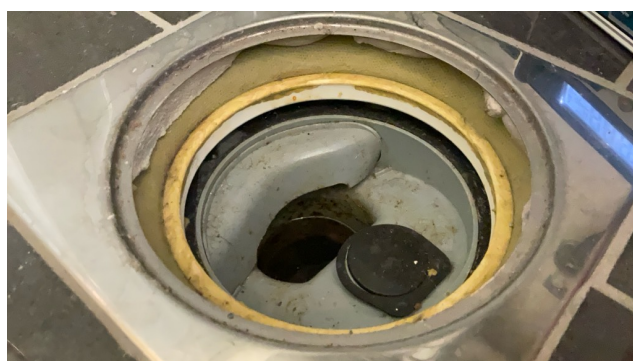
### ! TG 1 Sluk, membran og tettesjikt

Det er plastsluk og smøremembran med ukjent utførelse. Det vises at slukmansjett er klemt under klemringen i sluken. (En slukmansjett er en del av et membransystem og tyder på at det er benyttet smøremembran.)

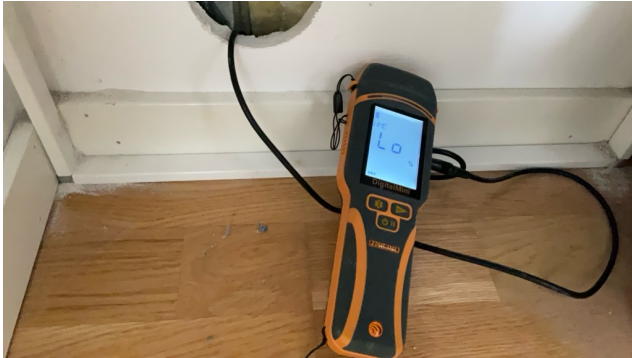
Hulltaking er foretatt i soveromsveggen, på baksiden av dusjen. Det er i forbindelse med hulltakingen ikke påvist unormale forhold.

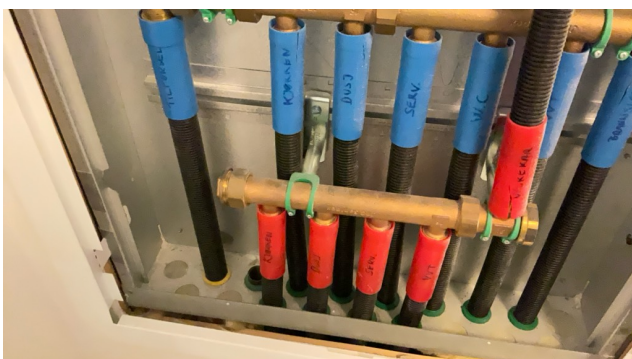
#### ! TG 1 Vannledninger

Innvendige vannledninger er av plast (rør i rør) fra byggeår. Røranlegget er besiktiget via rør i rør skapet som er plassert på vaskerommet.
